4. 本実験

4. 1 実験計画（目的）

本実験は準備実験と同様に、延べ面積約 850 m²の3階建て学校を、指定地域外に適用されている1時間準耐火建築物となる仕様により設計および建設した。

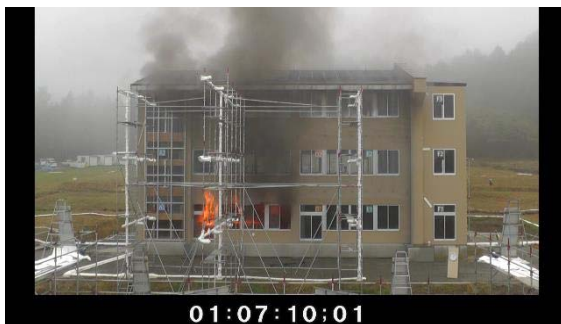
写真 4.7.2-10 出火室から噴出する火炎

約66分(46分)に天井下を火炎が急速に水平方向に延び(写真4.7.2-8)、室内の収納可燃物に次々に着火し始めた(写真4.7.2-9)。67分(47分)には出火室の窓から大量の煙とともに大きく火炎が噴出し(写真4.7.2-10)、出火室全体に延焼した。南側窓からの噴出火炎は、始めは2階の窓に達する高さ程度であったが、78分(58分)頃に1階職員室全体に延焼が広がると軒まで達する大きな火炎を形成した(写真4.7.2-11)。出火室の北側廊下は、48分(28分)頃から濃い煙が観察され(写真4.7.2-12)、67分(47分)には多量の黒煙で廊下の見通しが利かない状況が観察された(写真4.7.2-13)。北側の窓ガラスが破損し、78分(58分)には窓から火炎が噴出し(写真4.7.2-14)、3階開口部まで達した(写真4.7.2-15)。

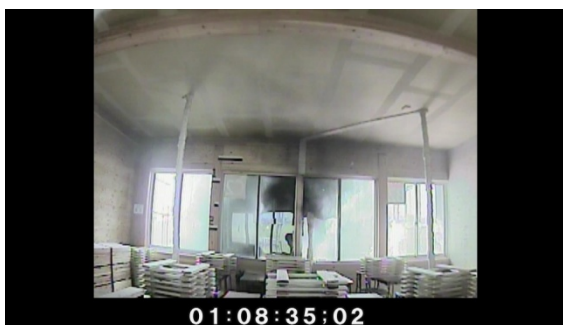
写真 4.7.2-16 割れた窓から流入する煙

出火室の南側窓からの噴出火炎により 68分(48分)には出火点近くの2階南側の窓ガラスが割れ、2階の内部カメラの映像により、割れた窓から室内に煙が流入する様子が観察された(写真 4.7.2-16)。72分(52分)頃までには流入した煙が床近くまで降下し、全く見通しが利かない状態になった(写真 4.7.2-17)。その後 82分(62分)頃には北側窓から室内に火炎が入ってくる様子が観察され、壁が燃焼し始めた。侵入した火炎が天井に沿って水平に急速に広がり、床に置かれた収納可燃物が次々と着火し始めた。87分(67分)には室内全体が火炎に包まれ(写真 4.7.2-18)、2階の開口部から火炎が噴出した(写真 4.7.2-19)。

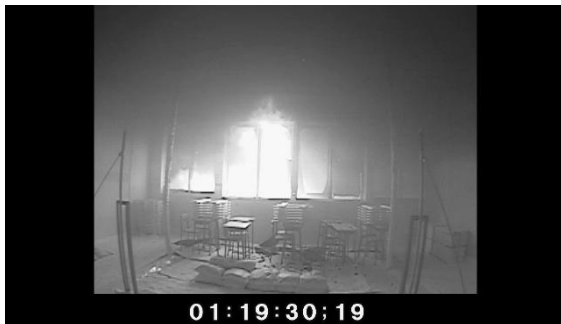
写真 4.7.2-20 室内に侵入する火炎

1階および2階からの噴出火炎は軒近くまで達し、79分(59分)頃には南側の窓ガラスが割れ、室内に火炎が断続的に侵入する様子が観察された(写真 4.7.2-20)。ほぼ同じ頃に北側の窓ガラス

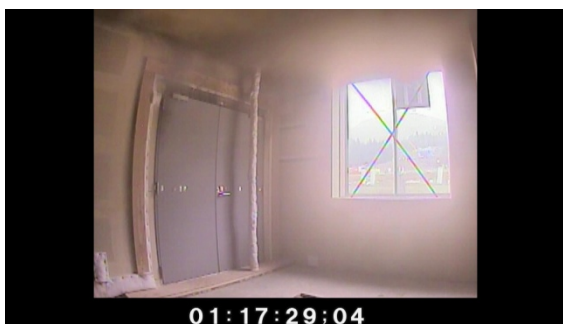
写真 4.7.2-24 防火戸から侵入する煙

また、防火壁の反対側についても防火戸の隙間を通じて薄い煙の流入が認められるものの(写真4.7.2-24)、延焼はしていない。なお、87分(67分)に、1階からの噴出火炎が防火壁を越えて2階北側の窓付近に達した(写真4.7.2-25)。防火壁の反対側の2階北側の窓は、84分(64分)にガラスが破損(写真4.7.2-26)したが、室内への延焼は認められなかった(写真4.7.2-27)。

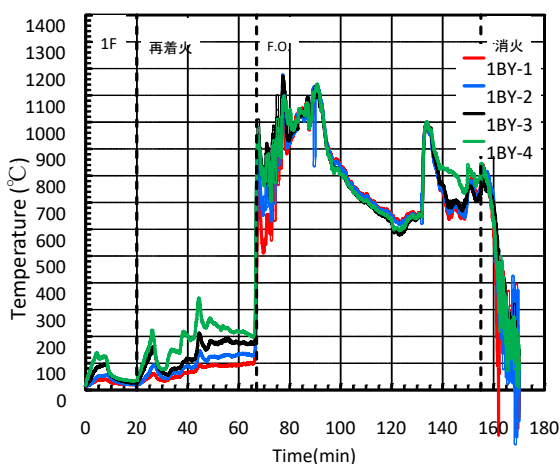
図 4.7.3-1 1階職員室(西)1BY 温度

火源は自然鎮火することなく緩やかに成長し、66 分(再着火後 46 分、以下()内に再着火からの時間を示す)に 450°C に到達し、67 分(47 分)にフラッシュオーバー(F.O)が発生した。その後、20 分間程度 1000°C 前後の温度で推移し、以後 600°C 程度まで徐々に下降したが 130 分(110 分)以降再び温度上昇があり 135 分(115 分)過ぎに 1,000°C 近い温度を記録した。

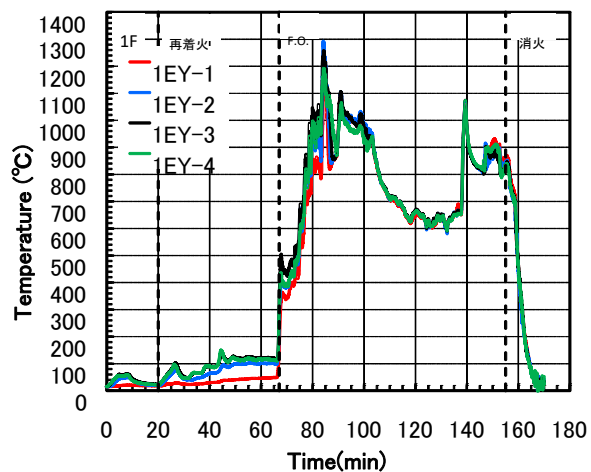
図 4.7.3-2 1階職員室(東)1EY 温度

職員室着火点近傍 1BY から離れた測定位置 1EY の温度を図 4.7.3-2 に示す。F.O が発生した 67 分(47 分)までの温度は 1BY よりも低い温度で推移しており、F.O までの火災初期は局所火源の様相を呈していることが読み取れる。F.O 以降急激に温度が上昇し、70 分(50 分)に 450°C に到達し出火室全体がほぼ同時期に盛期火災に至り、以降 1BY とほぼ同じような温度を記録した。

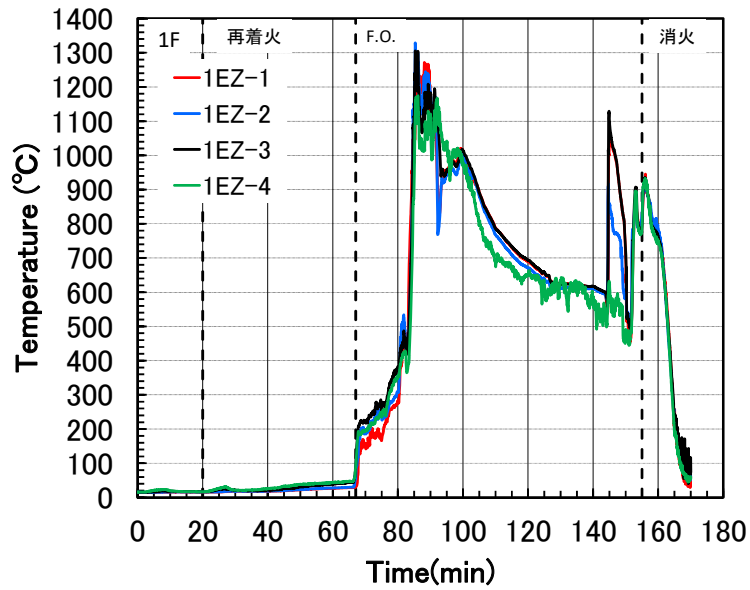
図 4.7.3-3 1階廊下(東)1EZ 温度

職員室に隣接する廊下で最初に温度上昇を記録したのは 1EZ であった。1EZ の温度を図 4.7.3-3 に示す。当該位置は 80 分(60 分)に 450°C に達した。1EY が 70 分(50 分)であったことから職員室と廊下を隔てている木製フラッシュ戸で 10 分程度延焼が遅延した。

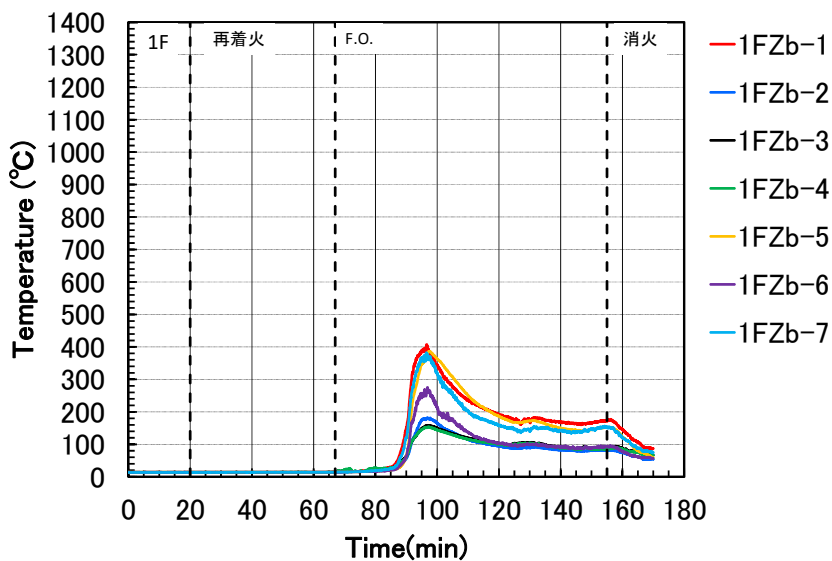
図 4.7.3-4 1階防火壁防火戸非加熱側(1FZb)温度

防火壁東側区画への延焼に関して、防火壁に設けられた防火戸の非加熱側 1FZb の温度を図 4.7.3-4 に示す。非加熱側は 85 分(65 分)過ぎより温度上昇が認められ 96 分(76 分)に 400°C 程度の最高温度を記録したが、以降下降し実験終了まで延焼しなかった。

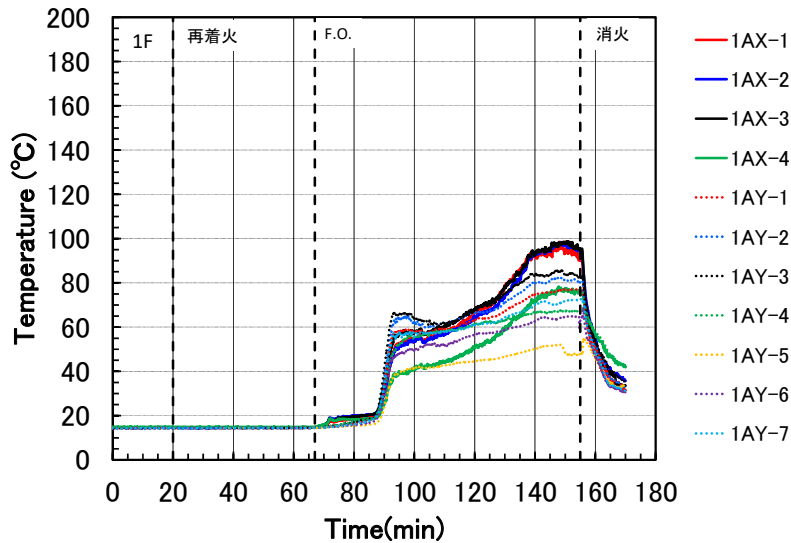
図 4.7.3-5 階段室(1AY、1AX)温度

階段室 1 階 1AY、1～2 階踊り場 1AX の温度を図 4.7.3-5 に示す。いずれの測定位置も 90 分(70 分)頃より温度上昇が認められるが最高温度が 100°C 以下に留まり試験終了まで延焼しなかった。

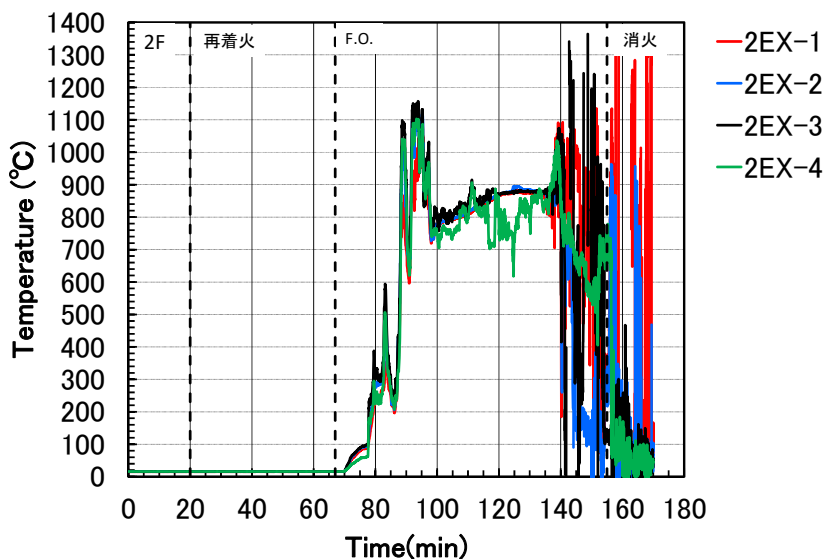
図 4.7.3-6 2階普通教室(東)2EX 温度

2階普通教室(東)2EX の温度を図 4.7.3-6 に示す。当測定点は2階で最初に 450°Cに到達した位置である。当初室温は殆ど変化が無く、南面ガラスが落下した 70分(50分)頃より上昇し始め、外部開口経由の延焼により 82分(62分)に 450°Cに到達した。その後 90分(70分)頃より 10分間程度 1,000°C前後で推移した後 800°C前後を維持し 140分(120分)頃に再び 1,000°Cを超える温度を記録した。130分以降のデータに乱れが見られるが、そのまま記載した。

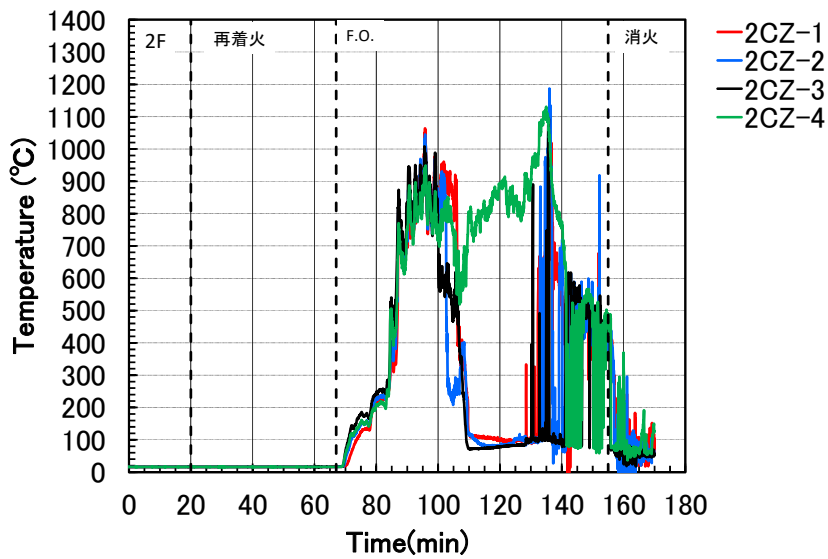
図 4.7.3-7 2階オープンスペース(西)2CZ 温度

2階オープンスペース(西)2CZ の温度を図 4.7.3-7 に示す。当測定点は2階北側で最初に 450°Cに到達した位置である。2階南側 2EX と同様に 70分(50分)頃より温度が上昇し始め 84分(64分)に 450°Cに達した。90分(70分)頃より 800°Cを超える温度で推移し 135分(115分)頃に最高温度を記録した。130分以降のデータに乱れが見られるが、そのまま記載した。

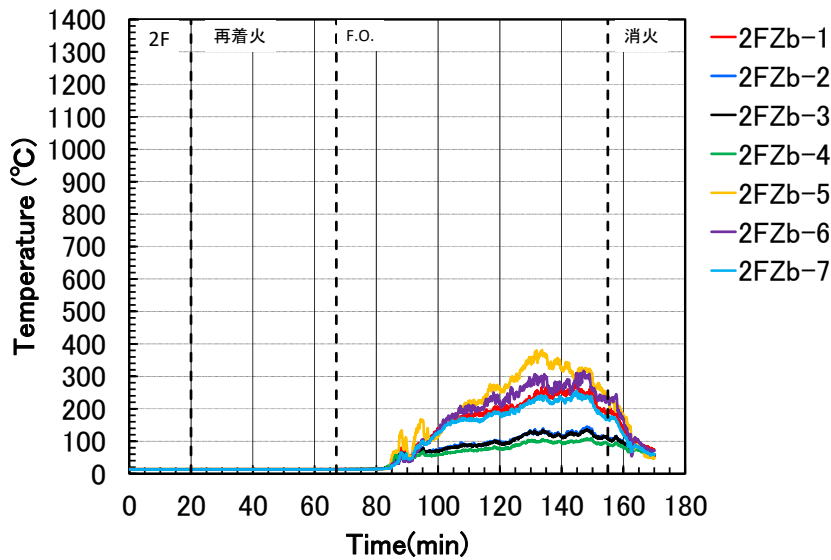
図 4.7.3-8 2階防火壁防火戸非加熱側 2FZb 温度

防火壁東側区画への延焼に関し、防火壁に設けられた防火戸の非加熱側 2FZb の温度を図 4.7.3-8 に示す。非加熱側は 85 分(75 分)頃より温度上昇が始まり 280°C 程度の最高温度を記録したが実験終了まで延焼しなかった。

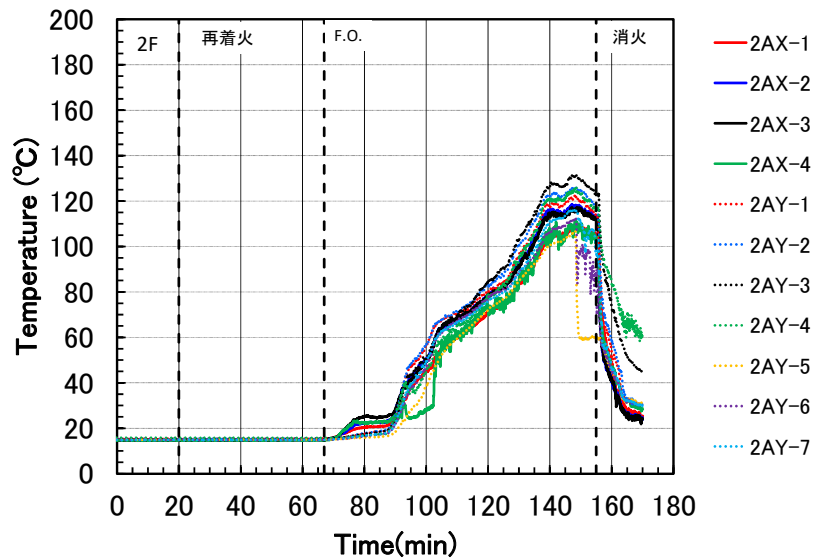
図 4.7.3-9 階段室(2AY、2AX)温度

階段室 2 階 2AY、2～3 階踊り場 2AX の温度をそれぞれ図 4.7.3-9 に示す。いずれの測定位置も 90 分(70 分)頃より温度上昇が認められるが、最高温度が 130°C 程度に留まり消火まで延焼しなかった。

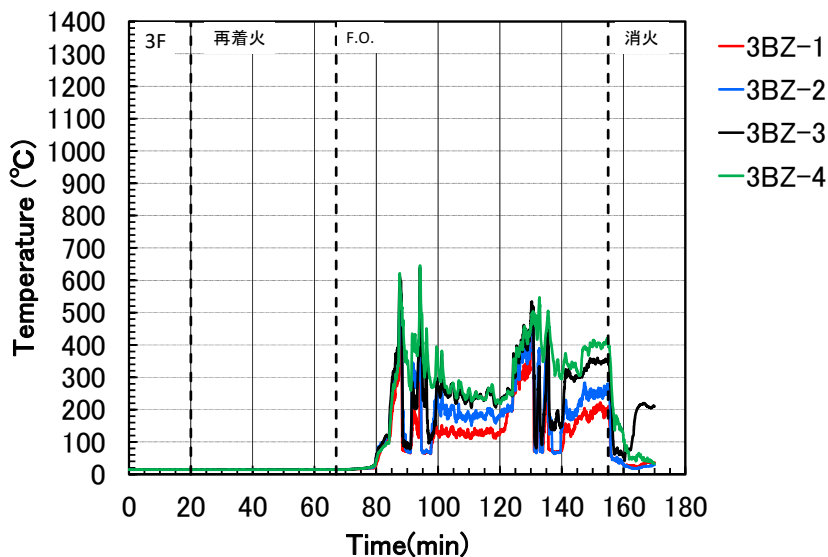
図 4.7.3-10 3階オープンスペース(西)3BZ 温度

3階オープンスペース(西)3BZ の温度を図 4.7.3-10 に示す。この測定点は3階で最初に 450°C に到達した位置である。当初室温は殆ど変化が無く、80分(60分)頃より上昇し始め、外部開口經由の延焼により 87分(67分)に 450°Cに到達した。2階で最初に 450°Cに到達してから約 5分後のことであった。この時点から3階普通教室に設けられた散水設備による断続的な散水により、温度上昇を制御し終了した。

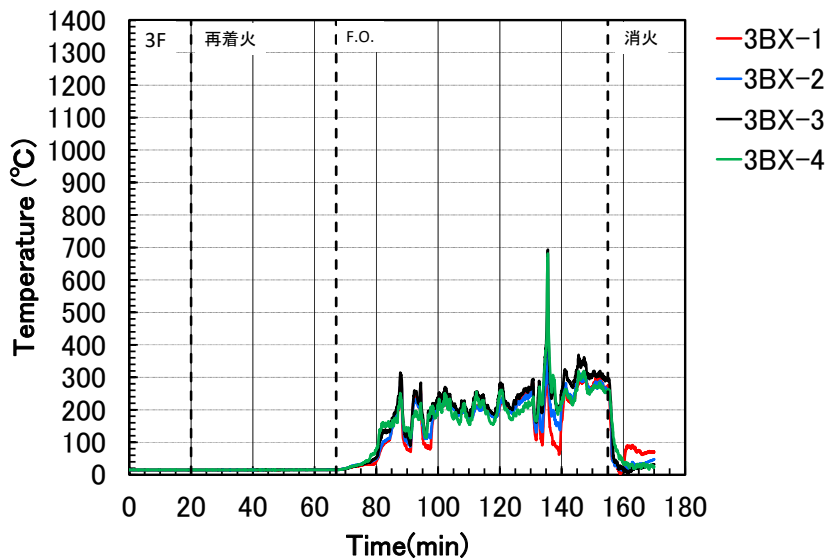
図 4.7.3-11 3階普通教室(西)3BX 温度

3階普通教室(西)3BX の温度を図 4.7.3-11 に示す。80分(60分)以降温度が上昇している点は3BZと同様であるが、以降 200°C前後を維持し 450°Cに到達した時間は 135分(115分)であった。これは3階北側への延焼が確認されてから散水設備による断続的な散水により、温度上昇を制御していたため延焼拡大が遅延されたものと思われる。

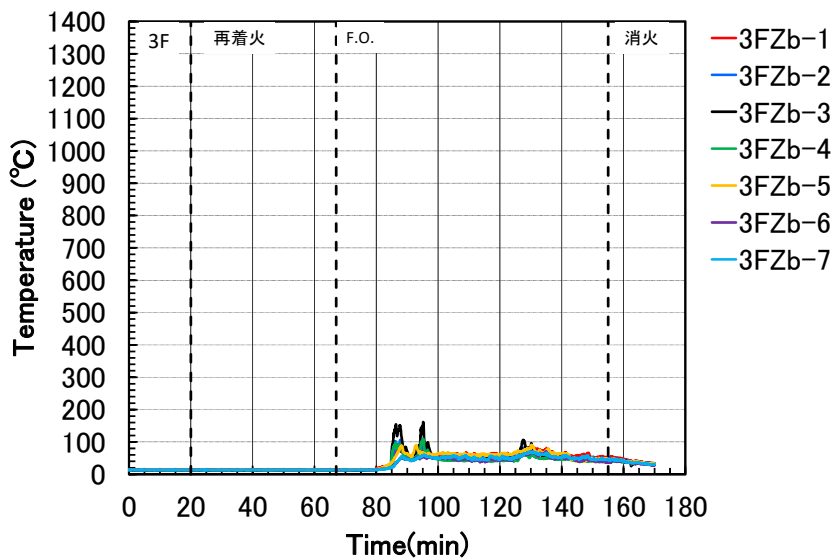
図 4.7.3-12 3階防火壁防火戸非加熱側 3FZb 温度

防火壁東側区画への延焼に関し、防火壁に設けられた防火戸の非加熱側 3FZb の温度を図 4.7.3-12 に示す。非加熱側は 85 分(65 分)頃より温度上昇が認められるものの 150°C 程度の最高温度に留まり実験終了まで延焼しなかった。

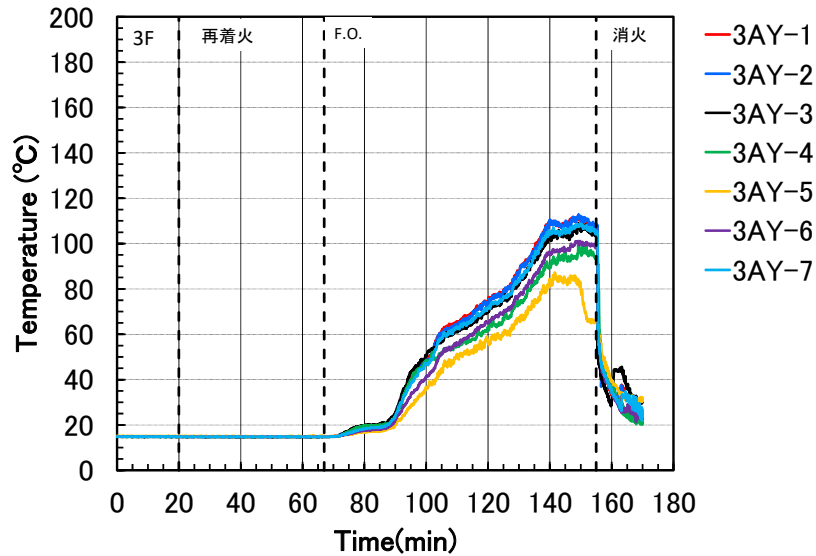
図 4.7.3-13 3階階段室 3AY 温度

階段室 3階 3AY の温度を図 4.7.3-13 に示す。いずれの測定位置も 90 分(70 分)頃より温度上昇が認められるが最高温度が 120°C 程度に留まり試験終了まで延焼しなかった。

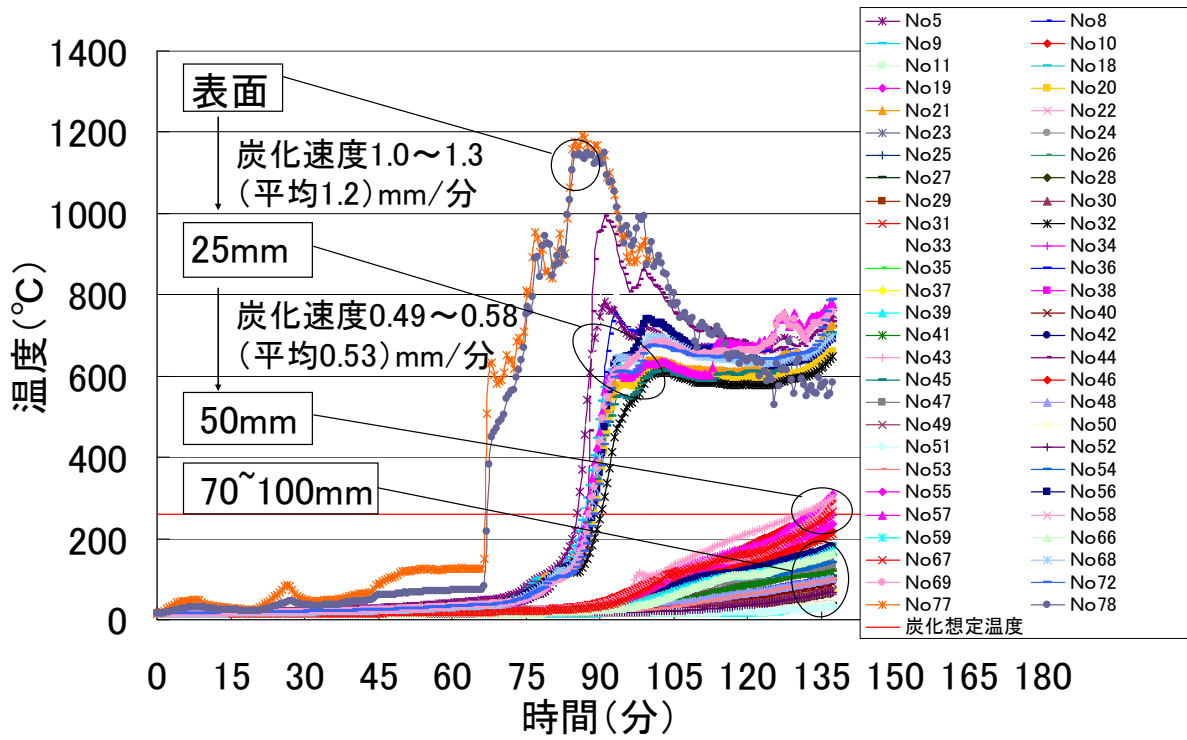
図 4.7.3-21 短辺方向の柱内部温度と炭化速度

図4.7.3-21、22に柱内部温度変化と炭化速度を示す。炭化速度は、温度が260℃を超えた部分より外側が炭化したと想定し、柱表面に直交する一直線上の2点を選び、2点の距離の差を260℃を超えた時間の差で割ることにより算出した。図をみると、1階がフラッシュオーバーした頃の67分(47分)に炭化深さ評価用柱表面温度が260℃を超えて柱の燃焼が始まったことがわかる。139分(119分)以降は断線して温度測定が不能になったが、写真4.7.3-1より実験終了後も炭化深さ評価用柱および独立柱ともに破壊せず自立していた。短辺方向の炭化速度は最初速いところで1.3mm/分であったが、徐々に遅くなり断線する直前には平均0.53mm/分に落ち着いた。断線時の炭化量は図4.7.3-21でちょうど50mm程度であったから、ここから消火時155分(135分)の炭化深さを予測すると、 $(155-139) \times 0.53 + 50 \approx 58\text{mm}$ となった。長辺方向の炭化速度は、最初速いところで1.0mm/分であり、40mm炭化するまで平均0.93mm/分と比較的早い炭化速度を示した。最終的な柱の炭化量は4.7.7(5)軸組材の残存・炭化状況に示すとおりで、温度から予測した値と近似しており、いずれも燃えしろ45mmを越えていた。

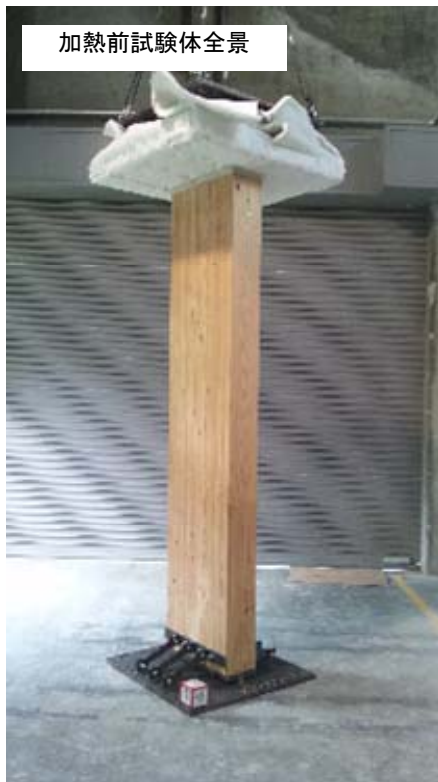
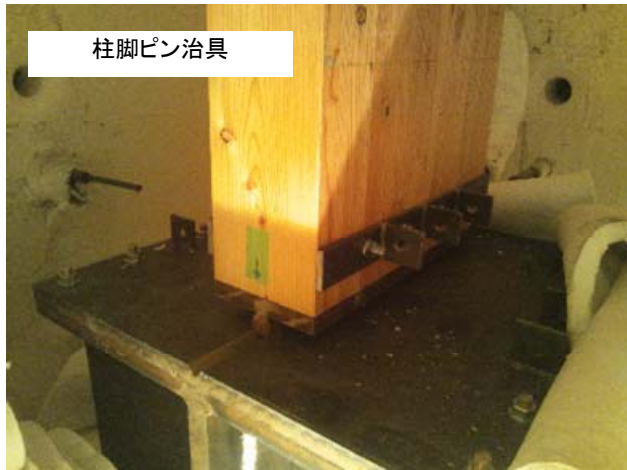
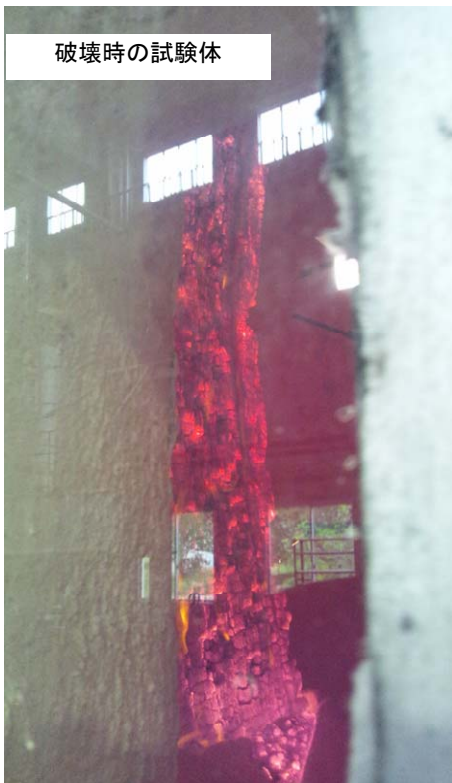
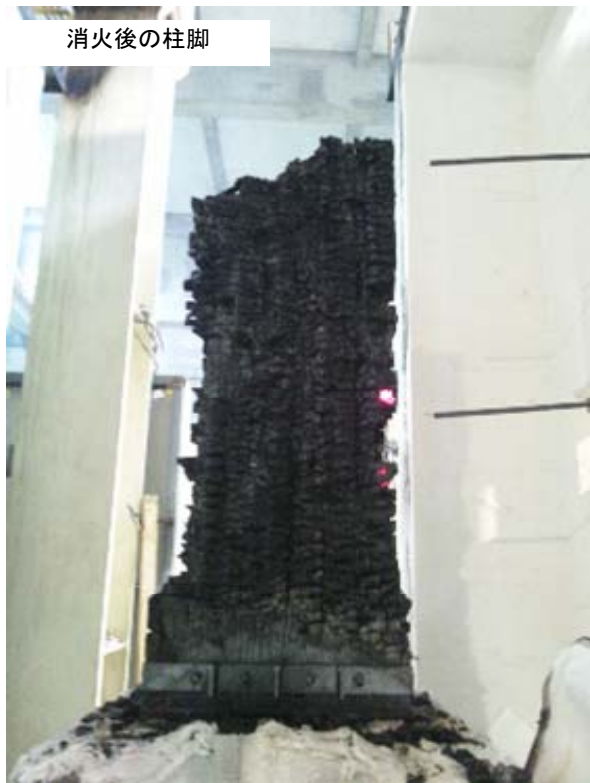
写真 4.7.3-2 柱試験体（両端ピン支持）加熱前・加熱中・加熱後の様子

試験体（両端ピン支持）は、加熱開始後 117.5 分に柱中央付近で座屈破壊して荷重支持ができなくなった。試験体（柱頭ピン・柱脚固定支持）は、加熱開始後 94.75 分に荷重支持ができなくなり、その後柱脚の金物上端付近で破壊した。

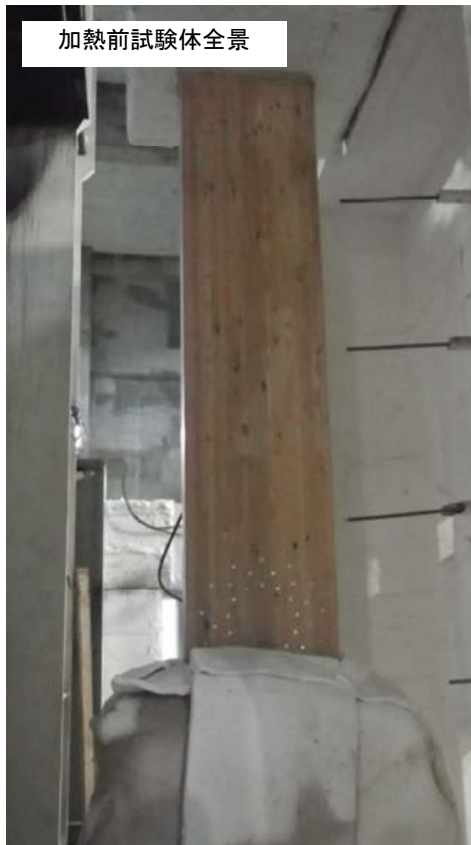
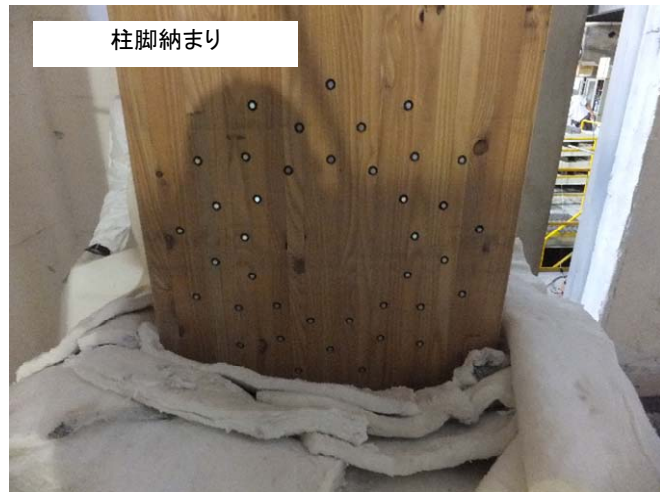
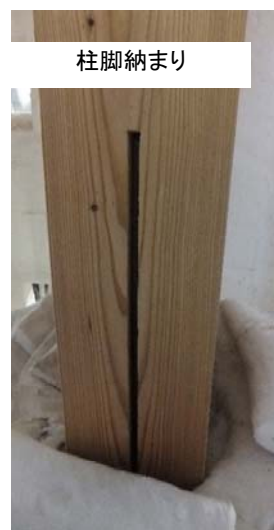
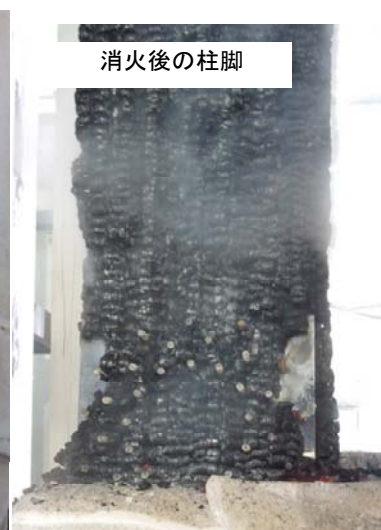
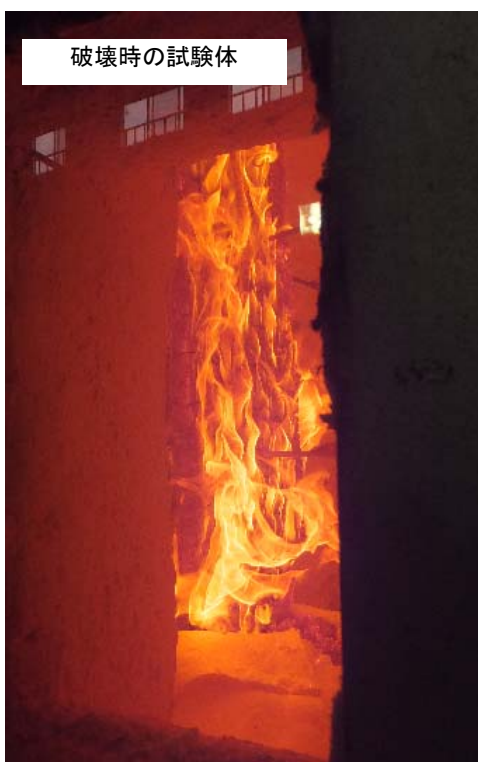
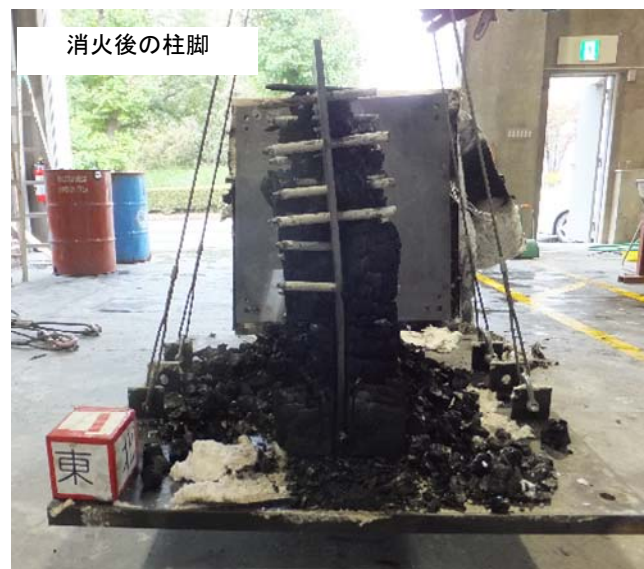
写真 4.7.3-3 柱試験体（ピン - 柱脚固定支持）加熱前・加熱中・加熱後の様子

図 4.7.3-28 から、変位量は加熱 60 分時点でどちらの試験体もほぼ同じであったが、それ以降は試験体（柱頭ピン・柱脚固定支持）の方が速く変位が増加し破壊も速かった。これは、柱脚が固定されて加熱が進むと、周辺で起きる木部の熱劣化と炭化により支持金物の補剛効果が下がってしまうことが原因と考えられる。しかし、支持荷重が大きな条件では、金物周辺の木部の熱劣化等が支持金物の補剛効果に影響を及ぼす前に柱が座屈破壊する可能性もあり、常にこの結果のように柱脚固定支持の条件が両端ピン支持の条件より、早く破壊するとは限らないといえる。

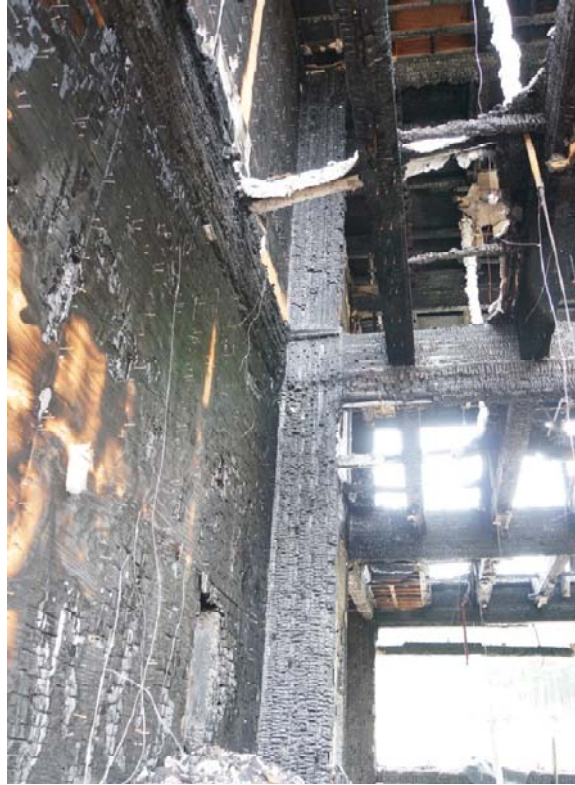
写真 4.7.7-8 1階出火源近傍の状況

1階出火源近傍の B ブロック階段室区画壁周辺及び北側廊下防火壁側から見た1階の様子を写真 4.7.7-8、9 に示す。天井および2階床はほぼ全面にわたり燃え抜けて、梁もかなり炭化して断面が減少している。唯一、北側廊下間仕切壁と階段室側壁の交差する付近のみ天井が残っており、小梁がわずかに炭化した程度であった。

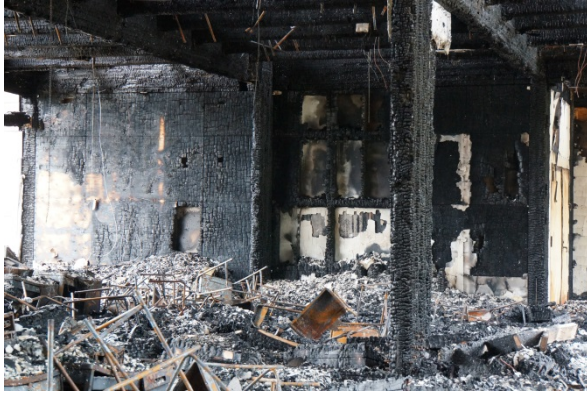
写真 4.7.7-10 1階階段室側耐力壁の様子

一方、壁に関しては写真 4.7.7-10 のように、出火源近傍の壁（階段室部分）は壁内部まで火が入り、合板が燃え落ちているが、それ以外の階段室壁部分、C・D ブロック間間仕切壁（写真 4.7.7-11）、防火壁側壁（写真 4.7.7-12）は合板の炭化がある程度進んでいるものの、壁内部に火

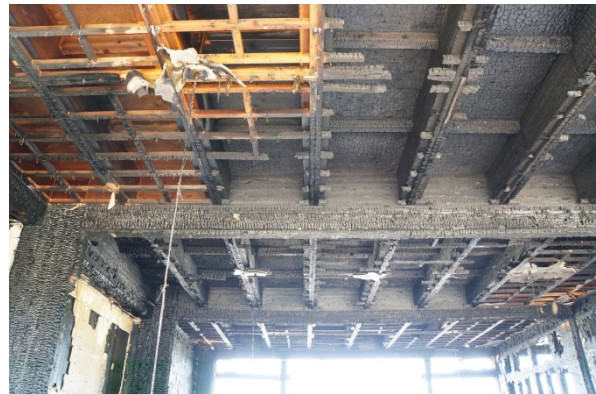
写真 4.7.7-19 2階D・Eブロック天井の様子

写真 4.7.7-19 のように、天井はほぼ剥落しているが、部分的に内部が炭化していないところもあり、消火により放水されるまでせっこうボードにより被覆されていたと考えられる。天井内部に火が侵入し、床組が炭化している部分においても、3階床の合板の燃え抜けは見られなかった。

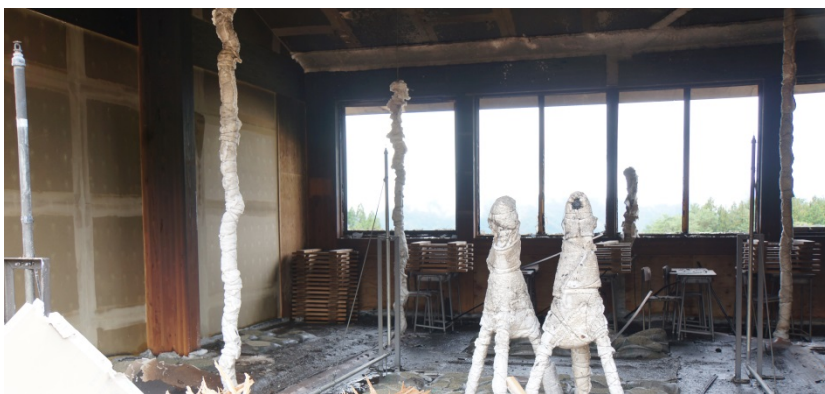
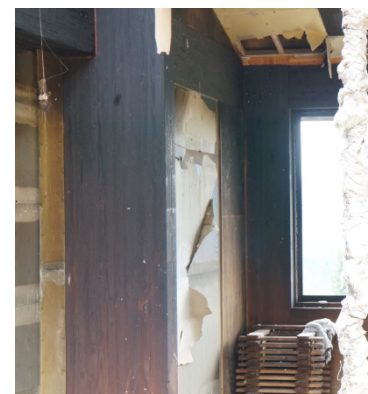
3階は、内装が不燃化され、収納可燃物も少なく、散水により燃焼が制御されていたため、写真 4.7.7-20、21 に示す通り、全体的には上部が黒ずんで木材部分が若干炭化した程度であった。ただし、写真 4.7.7-22、23 に示すとおり、残火により防火壁境界部分の登り梁や棟木、北側桁などは、炭化が進んでいる様子が確認された。

写真 4.7.7-20 3階B・Cブロック教室の様子

写真 4.7.7-21 3階柱・梁の炭化状況

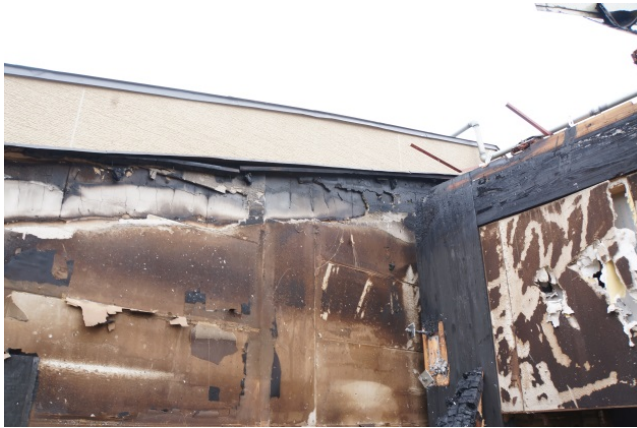
写真 4.7.7-22 防火壁境界部分の登り梁の燃焼跡

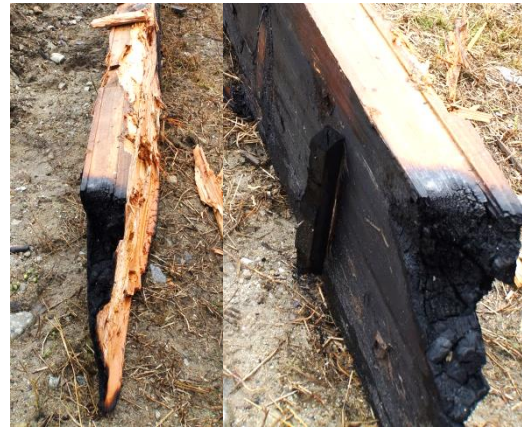
写真 4.7.7-23 北側桁の残火による燃焼跡

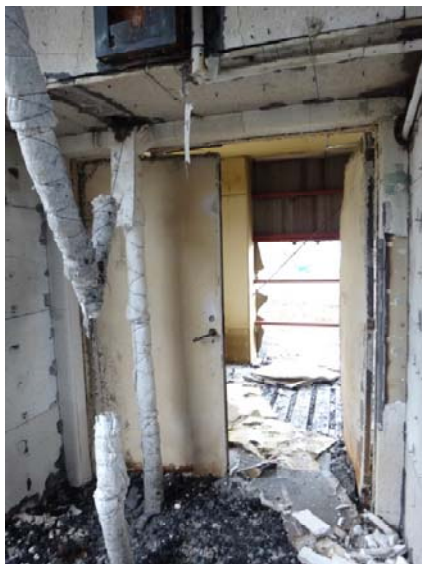
写真 4.7.7-24 1 階防火壁防火戸の状況

防火壁・階段室に設置された防火戸はいずれも燃え抜け、転倒、脱落することなく、区画を保護した。写真 4.7.7-24 は 1 階防火壁に設置された防火戸であり、写真 4.7.7-25 に示すようにせっこうボードで被覆された開口部の枠木材は健全な状態であった。

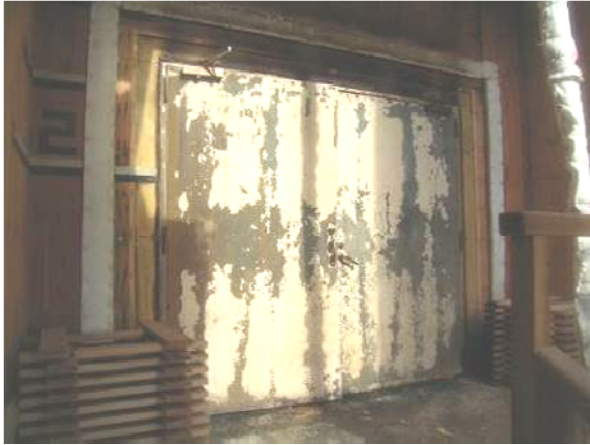
写真 4.7.7-26 2階階段室側防火戸の状況

写真 4.7.7-26 は階段室 2 階の防火戸であり、写真 4.7.7-27 のように戸枠近傍に若干変色が見られたものの、周辺の内装合板は健全な状態であった。一方、防火戸近傍に設置されたクリブにおいては、防火戸に面する部分に変色・炭化が見られた（写真 4.7.7-28）。図 4.7.7-1 は防火戸の階段室側での温度状況であるが、木材炭化温度の 260℃を超えた測定点も多く、最終的に 600℃に達する点もあり、高い放射熱が生じたと考えられる。

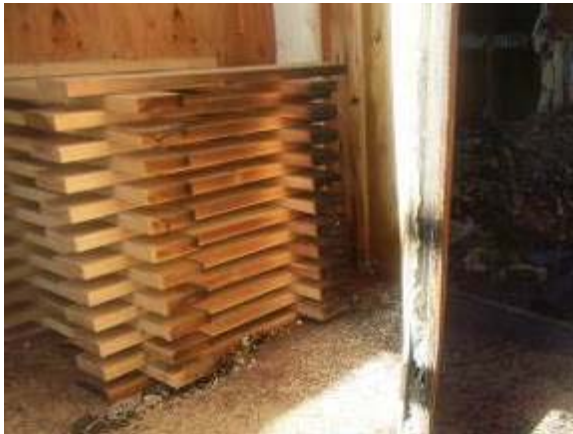
写真 4.7.7-28 防火戸近傍のクリブの変色

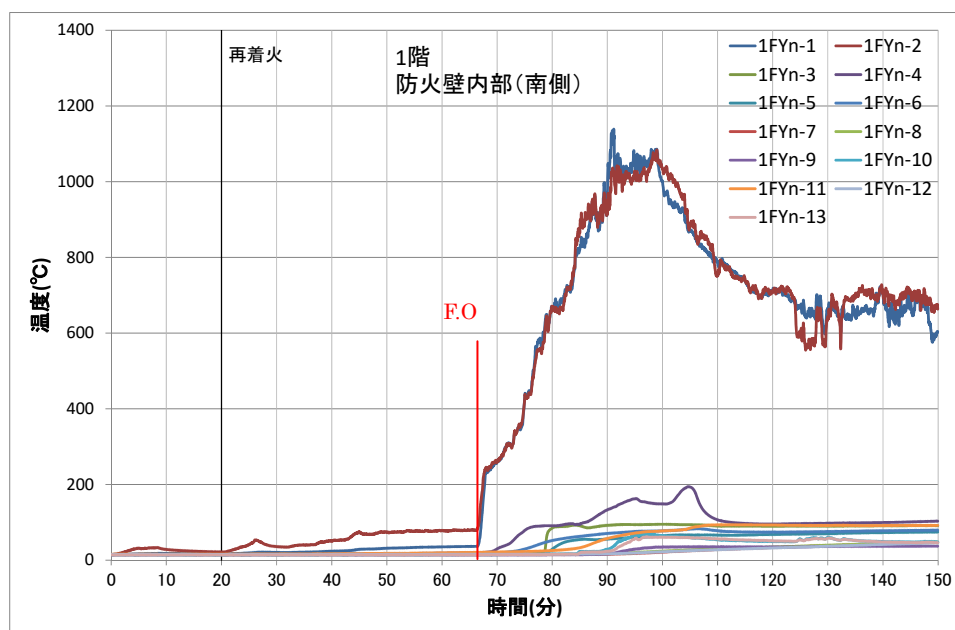
図 4.7.7-4 防火壁における測定温度

ておらず、写真 4.7.7-30 に示すとおり、壁内部の軸組は健全な状態で火災が侵入している様子はなかった。ただし、写真 4.7.7-31 に示すとおり、残火が生じた登り梁が接する部分のみ炭化痕が見られた。以上、解体後の目視調査及び内部温度測定結果より、火災による損傷はほぼ見られず、構造体の自重及び水平力に対する自立性は保たれていると考える。

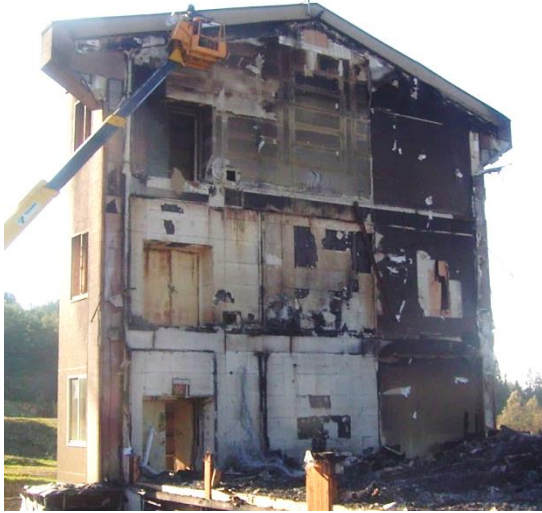
実験後、耐力壁西側部分を解体した状態を写真 4.7.7-29 に示す。せっこうボードはほぼ剥落し

図 4.7.7-29 解体時の防火壁の状況

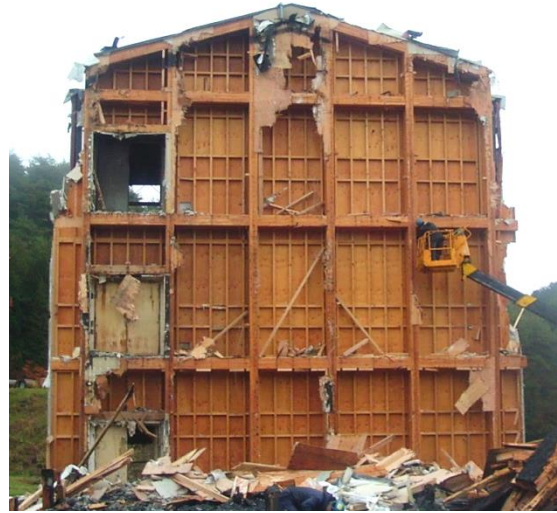
図 4.7.7-30 合板撤去後の防火壁の状況

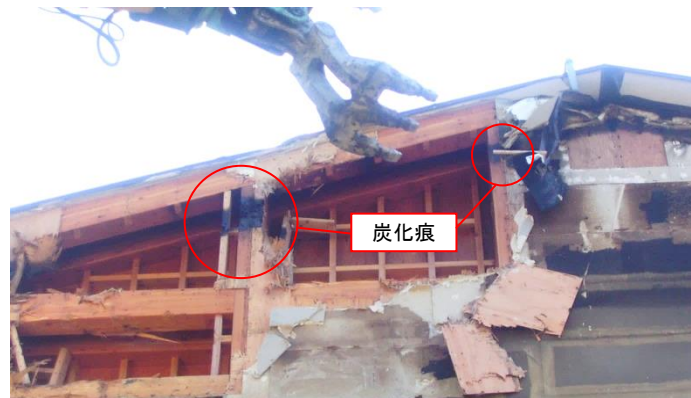
写真 4.7.7-31 防火壁の残火による炭化痕

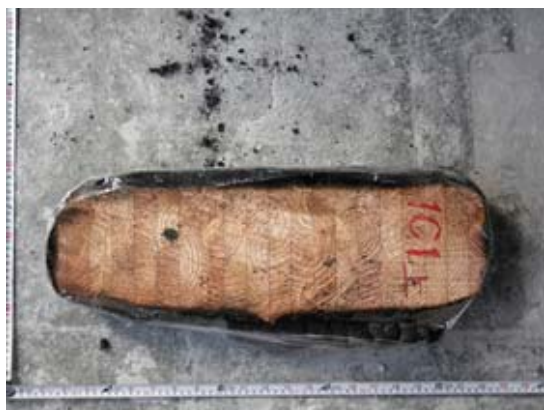
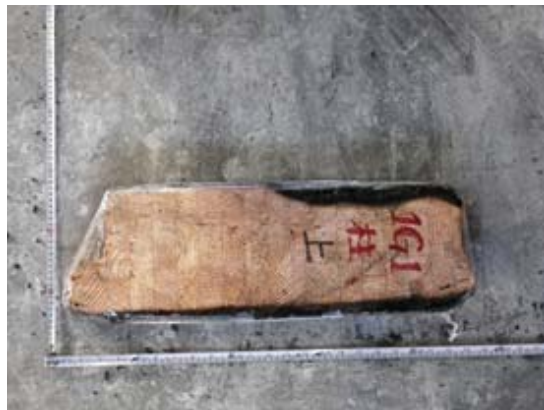
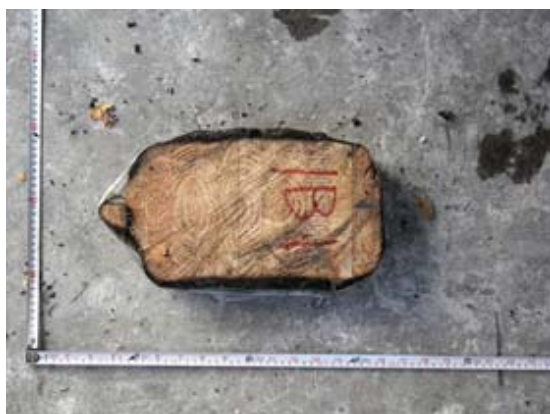
写真 4.7.7-32 断面サンプル例

解体後の試験体から採取した断面サンプル (写真 4.7.7-32) を用いて、室ごとの軸組材の炭化状況及び燃焼時間を把握する (表 4.7.7-1)。

出火室となる1階職員室内では、独立柱である1C5の断面欠損が最も大きく、88分間4面加熱を受け、4面全てで55mm～60mm程度炭化していた。1階の柱は全体をとおして40mm～70mm程度炭化していたが、1C3のように一部壁と面している部分では炭化が見られないところもある。外壁面に位置する1C4、1C7の柱をみると外壁側にも炭化が見られる。これは開口部からの噴出火炎にさらされた影響と考えられる。

1階大梁下部は木現しであったため、火炎にさらされ1G19のように下部が大きく欠損しているものも多かった。大梁全体をとおして、大梁上面を除き3面が燃焼しているものが多く、20mm～70mm程度炭化していた。

1階小梁は天井被覆の裏であったため、柱および大梁に比べて炭化量は少なかった。小梁下面および側面に炭化が目立つが、これは天井の燃え抜け後に下面及び側面が火炎にさらされた影響と考えられる。1階小梁全体をみると20mm～30mm程度炭化していた。

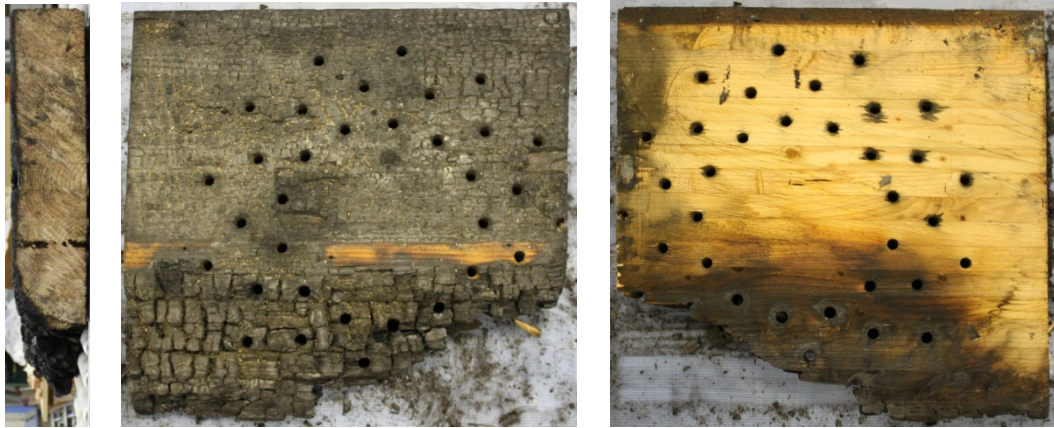
写真 4.7.7-33 1J10 (1階 X3-Y3)

写真 4.7.7-32～35 に、採取した接合部サンプルの状況を示す。写真はすべて接合部の南側表面であり、鋼板周りの炭化状況を確認するため、鋼板挿入位置からサンプルを分割して目視により測定を行った。写真より、天井材や小梁が残存した部分以外はすべて炭化しており、現しとなっていた梁下部の炭化が著しいことが確認された。また、1階は2階に比べてその傾向が顕著であり、炭化による断面欠損が大きく生じていることがわかる。内側の鋼板周りの炭化状況については、1階の断面欠損が激しい部分で内側まで炭化が進んでいたこと、天井被覆が梁下部より上方230mmに施工されていたが、天井被覆内の大梁表面のほとんどが黒色化していたことが確認できた。このことから、梁現し部分と天井仕上げに隠れた部分で梁内部も含めて部材温度が異なっていたことが考えられる。一方でドリフトピン周りの炭化状況については、1、2階共にピン周りから5～10mmの炭化層が見られた。これらの結果は、燃焼時間の差による燃え進みは見られたものの、準備実験とほぼ同様の結果であるといえる。なお、断面欠損は梁下部から順次進行していったと思われ、ドリフトピン周りでの過剰な炭化や断面欠損が進行しているような部分は確認されなかった。このドリフトピン周りの燃え進みの状況を示す一例を写真 4.7.7-26 に示す。写真は梁 2J6 を柱から 0.6m の位置で切断した断面であるが、炭化が表層 10mm 程度となっている左側（梁上部）のドリフトピン孔上部周りにおいて、炭化が他の部分よりも進行していないことがわかる。これは、熱伝導の高いドリフトピンが木材にかかる熱を吸収することにより、木材の燃焼・炭化を抑制したと思われる。逆に炭化層が 50mm 近い右側（梁下部）のドリフトピン孔上部周りはむしろ炭化が進んでおり、これは熱せられたドリフトピンと火災の熱によって隅角部と同様の2面加熱の状態となったことが原因と考えられる。このような状況は準備実験においても確認された。このように、ドリフトピン孔周りの火災進展はドリフトピンの温度によって変化すると考えられるため、接合部の耐力を詳細に検討する場合には注意が必要になると思われる。

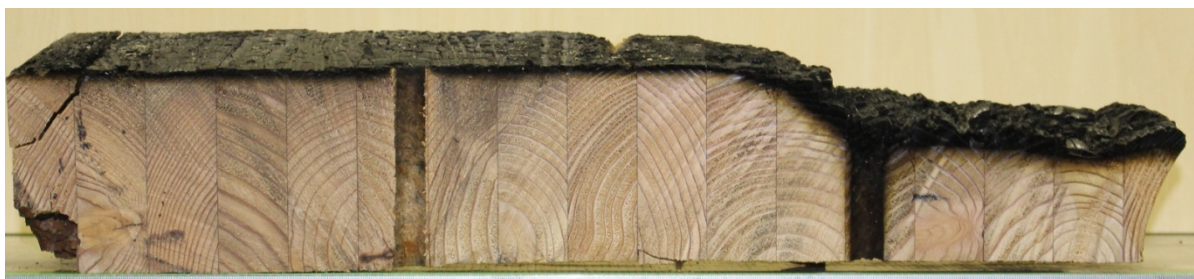
写真 4.7.7-36 ドリフトピン周りの炭化状況

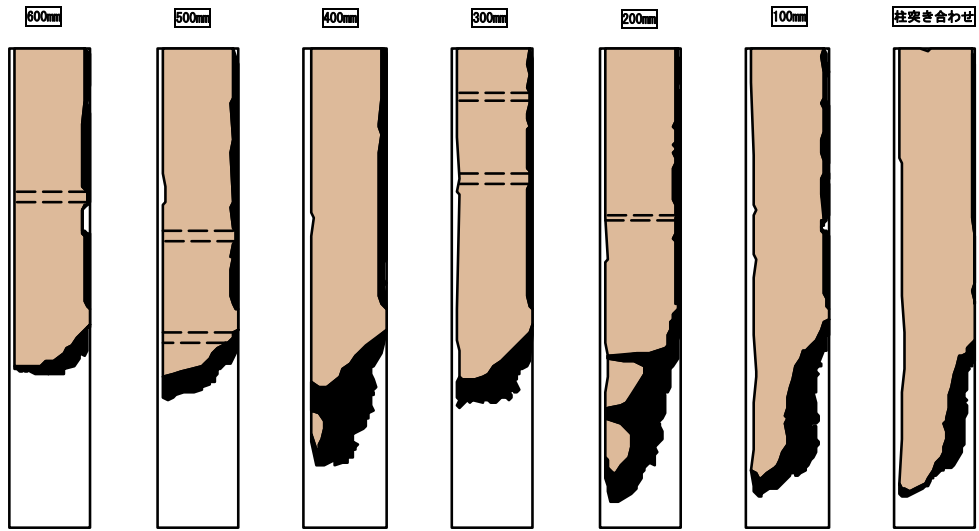
図 4.7.7-10 梁 1J10 (南側) の炭化状況

炭化測定に使用したサンプルを、柱突き合わせ部から 100mm 毎に切断し、その断面から炭化深さを測定した。その結果を図 4.7.7-9~12 に示す。黒色部が炭化層、茶色部が健全部分、点線はドリフトピン孔を表している。全体的な傾向として、柱に近づくに従って炭化領域が減少していることがわかる。ここで、炭化層厚さと断面欠損をあわせたものを炭化深さとして、各サンプルにおける最大炭化深さについて測定したものを表 4.7.7-4 に示す。なお、この測定において 2 面からの加熱を受ける隅角部は含めていない。表 4.7.7-4 より、柱突き合わせ部である 0mm 以外のところではほとんど 50mm を超える深さとなった。1 階の炭化が特に顕著で、写真 4.7.7-36、37 でもみられるとおり、内部に炭化が進む状況が確認された。また、梁 1J6 では炭化深さが 80mm を超えており、梁 1J10 においては炭化の進行により断面がほとんど脱落して測定ができないケースも見られた。表 4.7.7-5 に天井仕上げに隠れた非現し部の最大炭化深さを示すが、非現し部分の炭化は全体的に余り進行していない。表 4.7.7-5 より、非現し部の炭化は梁 1J6 の方が進行しており、1J10 よりも早期に天井が脱落したものと思われる。

柱-梁接合部の残存耐力に関して、木質構造計算規準（日本建築学会）に従って簡易に算定を行った。準備実験時は最大炭化深さをもとに評価を行ったが、梁 1J10 に見られるとおり、現し部が完全に欠落する状況が見られたことから、梁せい減少による有効なドリフトピンの減少を考慮に入れて算定を行った。梁 1J10 の柱突き合わせから 0.6m（図 4.7.7-10 における最左図）における梁せいの欠損を最大と考え、図 4.7.7-13 に示すように中央部の残存梁せい高さから有効となるドリフトピンの本数をカウントしたところ、39 本中 25 本となった。ここで、残存した梁せい部分はほとんどが非現し部と考えられることから、これに表 4.7.7-5 から求めた非現し部の最大炭化深さの平均の最大値（16.2mm：梁 2J10S）を梁幅の欠損とした。算定の結果、接合部の降伏モードはドリフトピンの曲げ変形によるモードⅣとなり、炭化深さの影響はほとんど見られない。ただし、有効ドリフトピンが減少したことから接合部全体の基準許容せん断耐力は、低減係数を 0.9 とすると 173.1kN となり、梁に掛かる設計せん断荷重に対して約 1.5 倍の耐力であった。準備実験と比較すると耐力は 66%程度となっており、燃焼時間の増加による部分欠損の影響が大きいことがわかる。本実験では非現し部が梁せいの約 2/3 であったことにより、88 分の燃焼時間後でも設計せん断荷重以上の耐力を確保することができたが、準備実験のように梁せいの約 3/4 が表しとなっているような場合は、88 分経過以前に耐力を確保することが難しくなると考えられることから、安全性の観点から本実験仕様の妥当性が示される結果となった。

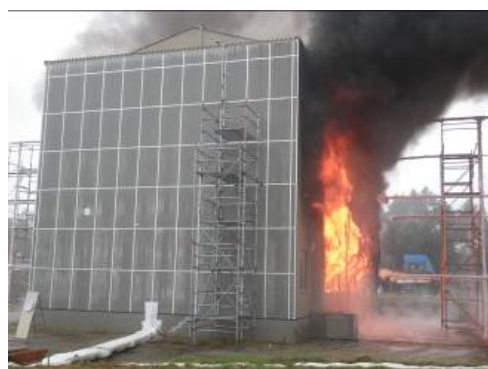
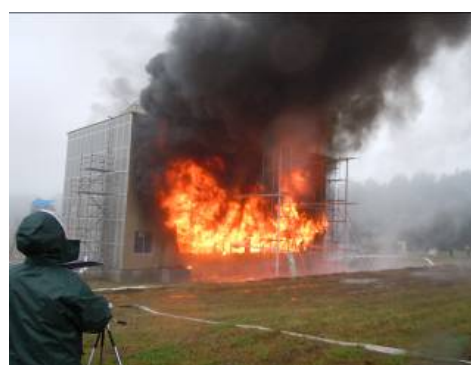
実験建物北側では84分(64分)に1階廊下の開口部より火炎が噴出したが、ほぼ同時に2階普通教室南側からの延焼により北側2階のオープンスペースに延焼した。写真4.7.9-1、2の85分(65分)の北側の様子から判断すると、北側の噴出火炎は外気風の影響で南側に比べて大きく、2階普通教室南側からの延焼がなかった場合、より早い時間で噴出火炎により延焼していた可能性がある。

写真 4.7.9-1 85分の北側の様子 1

写真 4.7.9-2 85分の北側の様子 2

図4.7.9-7、8は防火壁の突出先端から0.1mの空間温度を示す。その温度は、隣接する開口部から火炎が噴出した直後の10～15分間が最も高く、南側は1階開口部から火炎が噴出した直後に250～300℃を示し、北側は83分(63分)に1階より火炎が噴出し、その3分後に2階からも火炎が噴出したために800～1,000℃と高い温度を示し、この時(写真4.7.9-1、2)に防火壁の東にある延焼評価用建物2階の北側窓ガラス周りが一時的に燃焼した。図4.7.9-9は堅穴区画である階段室のそで壁先端から0.1mの空間温度を示す。温度には波があり、風向きによって噴出火炎の大きさが変化したためと推測され、最高温度は450～500℃となっている。

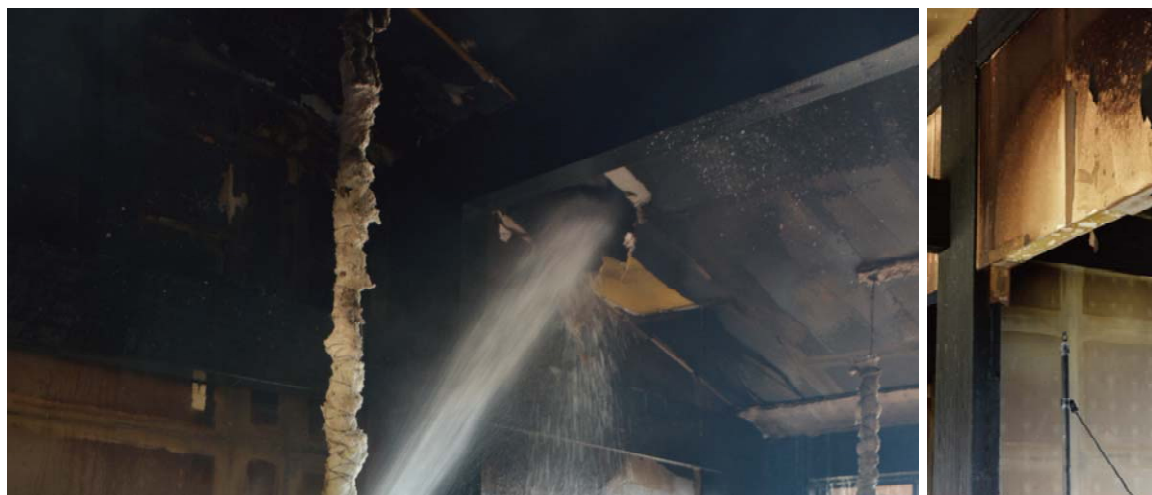
消火は、写真 4.7.7-5 に示すとおり南北それぞれから放水銃 3 基、筒先 4 本により一斉に放水して行われ、表面的な炎はほぼ数分で鎮火された。しかしながらその後も小屋裏など直接放水があたらないような部分で燃焼が継続しており、実験翌日(2013 年 10 月 21 日)には、3 階北側軒部分および防火壁との境界部分で煙が確認されたため、部分的な放水を行った。実験 2 日後(2013 年 10 月 22 日)には小屋の天井を破って垂木等の消火を行い、午後 3 時まで建物外側と 3 階室内温度上昇がないことが確認されたため、この時点で完全に鎮火したものと判断した。

写真 4.7.10-1 放水銃による残火消火(左)と散水装置・散水跡(右)
