## 第8章

### 建築物Fに関する調査分析

## 8.2 建物概要

調査対象としたのは、2016年4月に熊本県にて発生した地震により被災した建築物Fである。1974年に建設された地上3階、地下1階、塔屋1階（1階寸法：約46.8m×約20.5m）の鉄筋コンクリート造のラーメン構造である。基礎は直接基礎である。2010年に枠付き鉄骨ブレース設置による耐震補強が施されている。建物外観を写真8.2.1.1に示す。

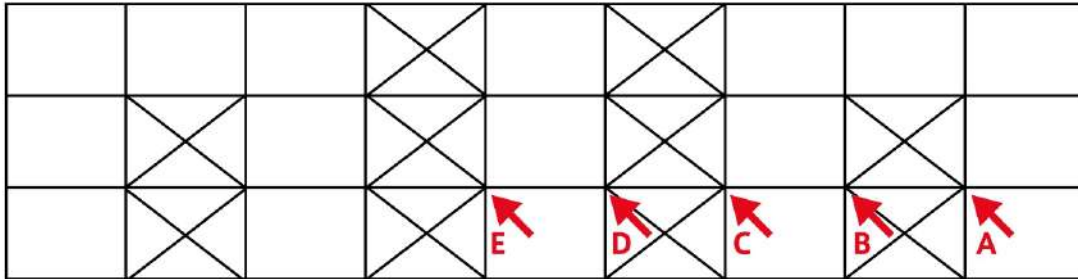
図 8.4.1.3 Shoot\_5-3m において撮影した梁の位置図

次いで、パイロットが目視内追従航行しながら、1階の梁の静止画を撮影した。撮影箇所は図8.4.1.3に示す位置の梁である。一例として、梁Cと梁Dの損傷を写真8.4.3.29、写真8.4.3.30に示す。

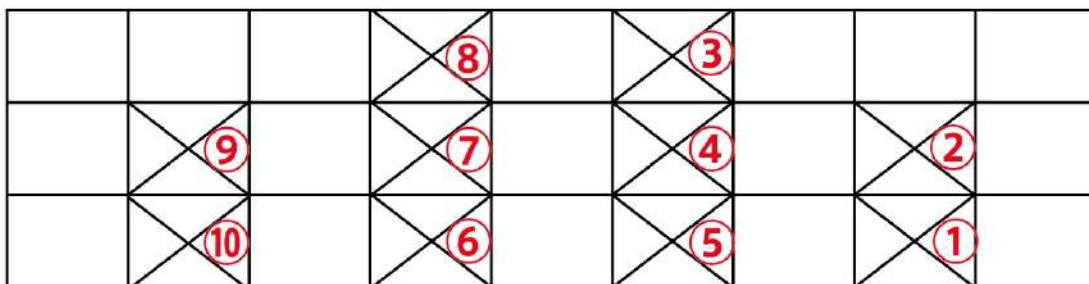
図 8.4.1.4 鉄骨ブレースの位置図

PhaseOne（1 億画素カメラ）を用いて、耐震補強によって増設されていた鉄骨ブレースを撮影し、損傷評価することを目的とした。空撮によってブレースが画面中央に可能な限り大きく写るように撮影した。主に撮影距離は 9m である。対象としたのは南西面のブレースである。ブレースの位置図を図 8.4.1.4 に示す。

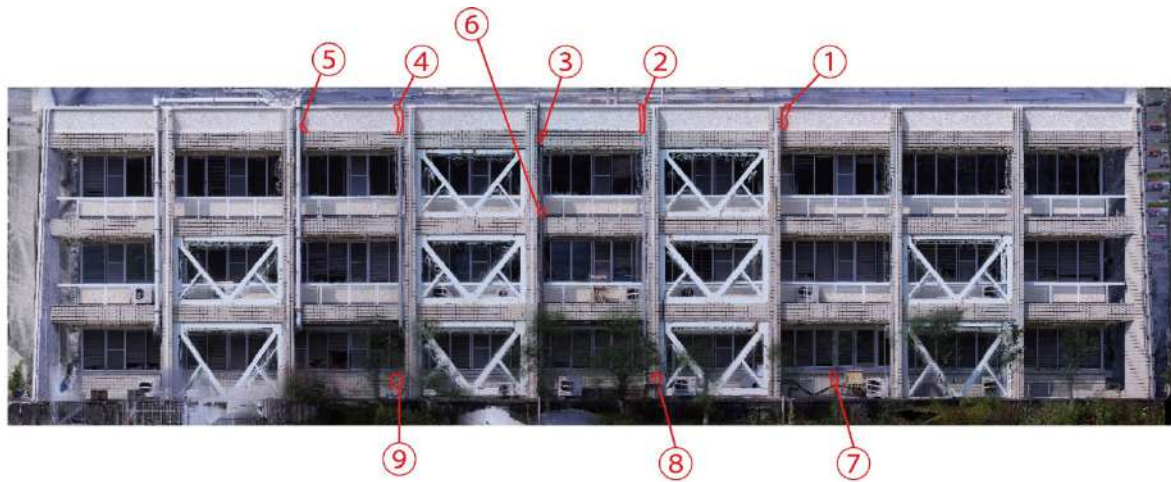
写真 8. 4. 3. 6 Shoot\_2-3p と Shoot\_2-4x の検証点

前述した航路のように撮影していき, 写真 8.4.3.6 に示す検証点において, Shoot\_2-3p と Shoot\_2-4x のオルソモザイク (「オルソモザイク」: 空中写真からは撮影した枚数分の正射画像がそれぞれ作成される。これらをつなぎ目が目立たないように接合すること。) と元画像を比較した。検証点は, ひび割れ, 破損したパイプ, ひび割れ幅評価を試みた点などとした。

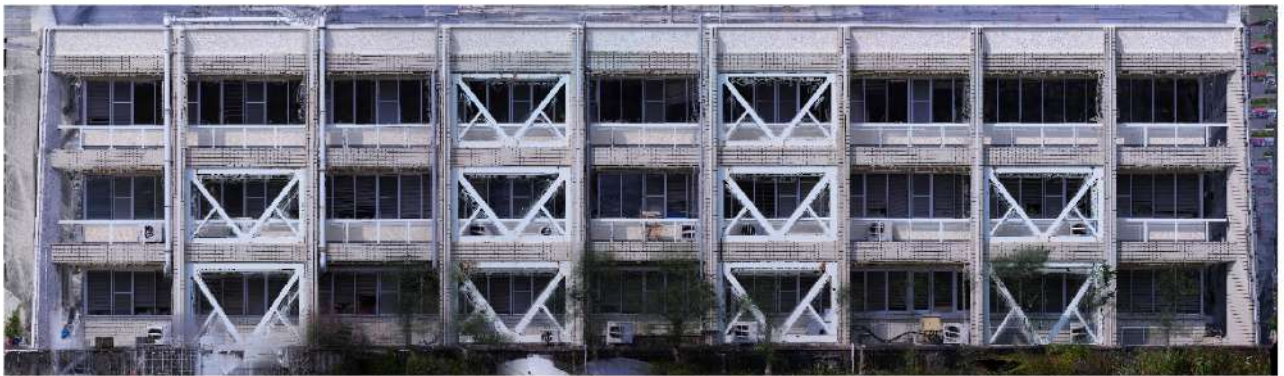
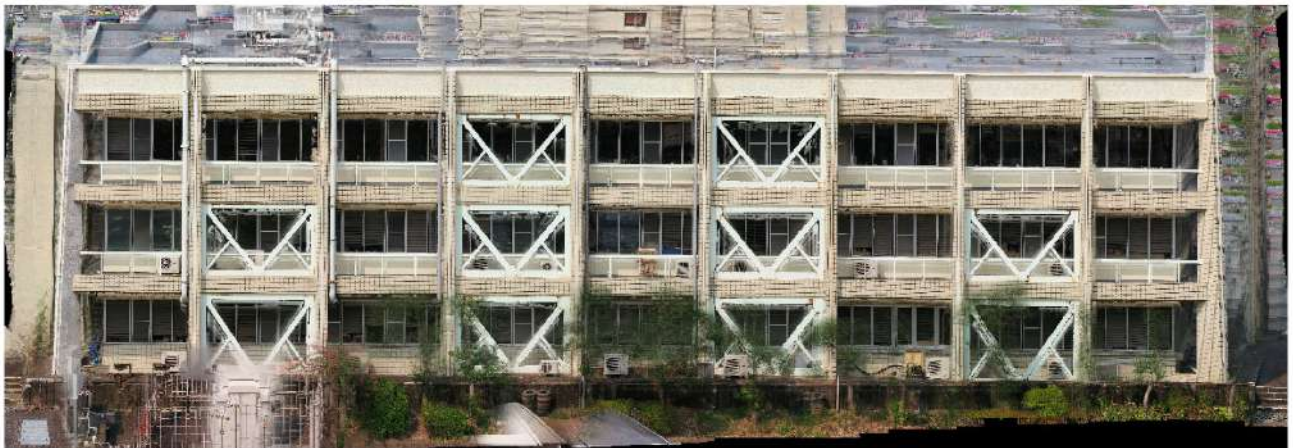
写真 8. 4. 3. 7 壁面オルソ全体画像

2-3p, 2-4x はほぼ同画角, 同ラップ率により撮影しており、ゴーストが発生する量も同程度であった。これは SfM における破綻がラップ率と、凹凸部分の側面の撮影状況に影響していることが確認できる。

ゴースト現象削減の対策としては、1.ラップ率を上げる、2.撮影コースを増やす(問題部分を撮影するための飛行を別途行う)、3.より広角のレンズを利用する、4.マニュアルタイポイントを増やす(SfM処理における補正作業)、これらのいずれかの対策が有効となるが、いずれも撮影・解析の作業効率か解像度のいずれかを著しく低下させる。同様の作業効率と解像度を保った上で、ゴーストを削減するには、より多画素のカメラを使い、より広角のレンズで撮影することが有効である。今回の場合は、2.で示した、撮影コースを増やすという対策で、柱の側面を撮影した画像を追加することが有効な手段であったと考える。

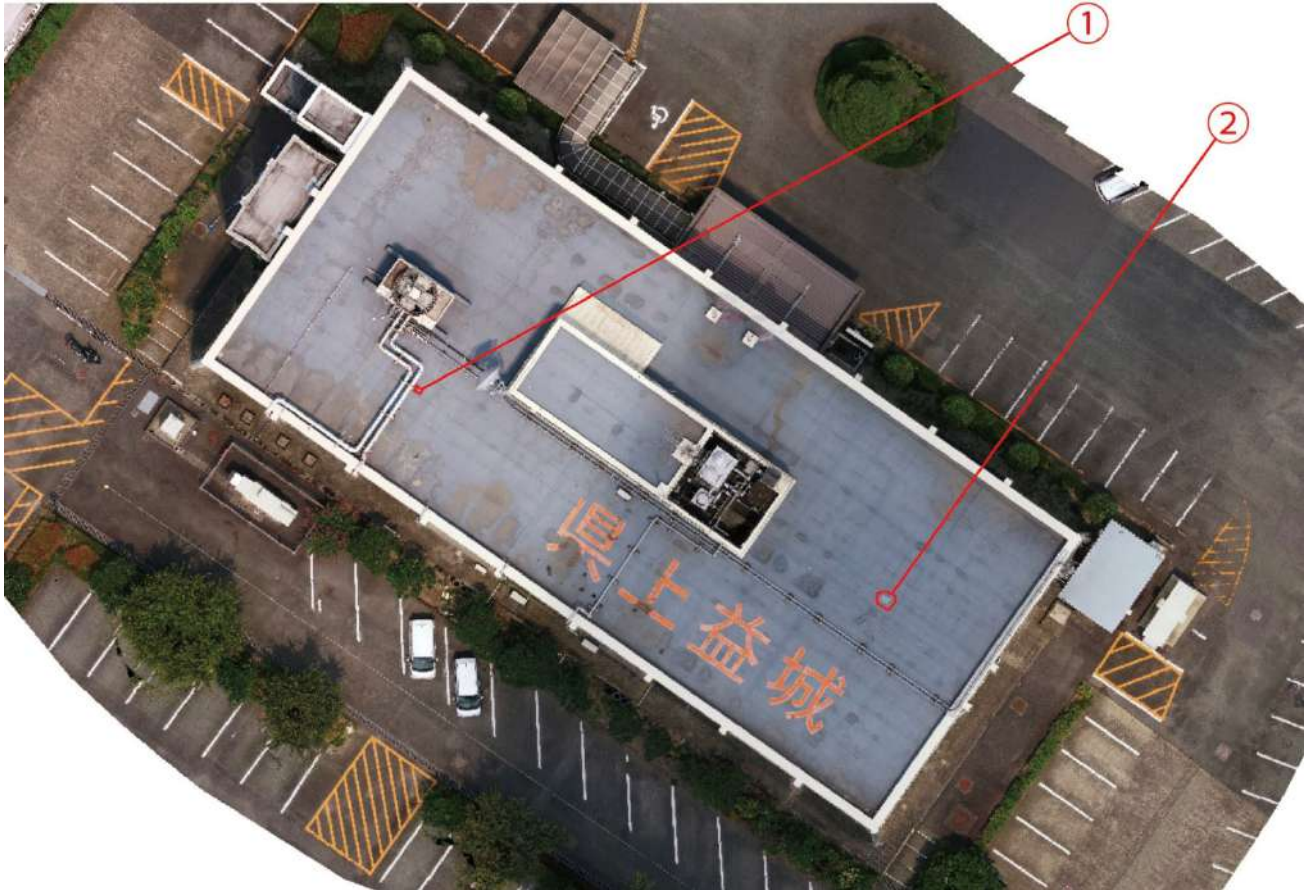
写真 8.4.3.17 Shoot\_3-2x の検証点

Inspire 2 に搭載した Zenmuse X5S (2000 万画素カメラ) により、屋根オルソ撮影を行った。前述した方法により撮影した。写真 8.4.3.17 に示す検証点において、Shoot\_3-2x のオルソモザイクと元画像を比較する。なお、検証点②には写真 8.4.3.18 に示すクラックスケールを設置している。
