5.5 宅地地盤・基礎の被害

5.5.1 調査概要

東北地方太平洋沖地震における宅地地盤及び基礎の被害としては、地震直後より関東地方の湾岸地域を中心とした液状化被害が大きく報道されてきたが、本章の各種構造（上部構造）の研究者による一次調査の結果等から、宮城県、福島県、栃木県などの造成宅地についても、大きな変状に伴う建築物被害が認められ、調査を実施したところである。

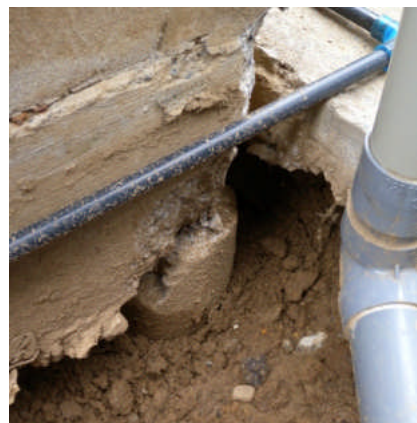
また、隣棟は築 2 年程度で、小口径の杭と見られる支持部材を用いた基礎 (支持層深さは不明) を採用した住宅であり、地盤沈下にともない、小口径の杭頭が確認できる状態となっていた。(写真 5.5.2.1-11、写真 5.5.2.1-12)。

写真 5.5.2.1-12 建物角部の支持構造物

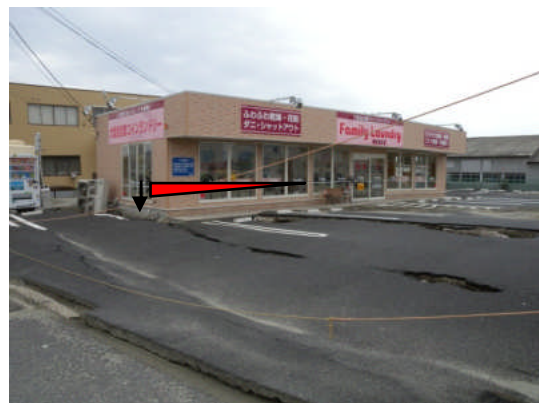
国道 51 号とその東側の横利根川を挟む約 500m 四方の区域において、大規模・広範囲な被害が発生していた。被害の激しい域内の県道 11 号が通行止めとなり、通り沿いを中心として、地盤の液状化に伴う噴砂や、それによると見られる路面の大きな隆起、激しい地割れが見られた(写真 5.5.2.1-13)。地盤の移動量は、沈下で最大 40cm 程度、水平移動は最大 1m 程度であった。また、地盤変状の影響による建築物の沈下・傾斜被害が多く見られた(写真 5.5.2.1-14～写真 5.5.2.1-18)。

写真 5.5.2.1-14 片側が不同沈下した建築物(同)

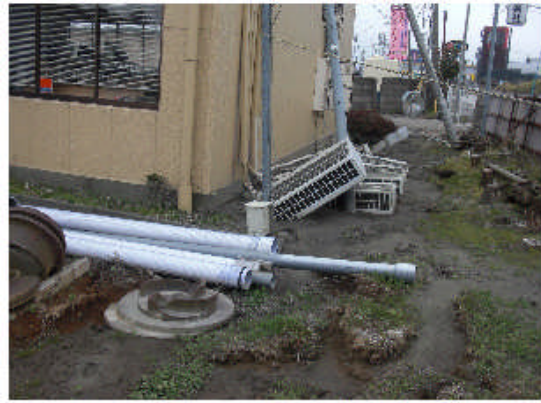
写真 5.5.2.1-16 写真 5.5.2.1-15 の周囲の変状 (右側が県道 11 号)

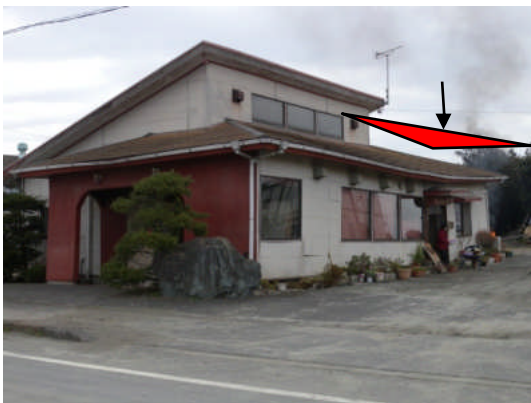
写真 5.5.2.1-17 中央が不同沈下した建築物 (手前側が県道 11 号)

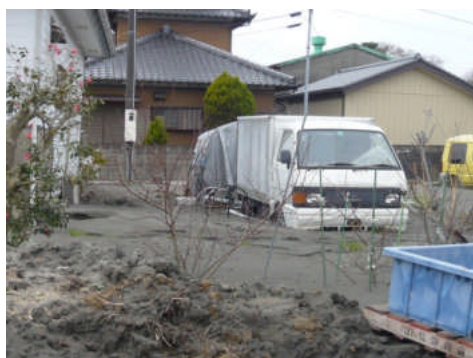
さらに、周辺の住宅では、自家用車のタイヤの高さの半分程度まで土砂で埋まっており、液状化による噴砂量がかなり多かったと判断される(写真 5.5.2.1-19)。

写真 5.5.2.1-19 タイヤの半分程度を埋める土砂

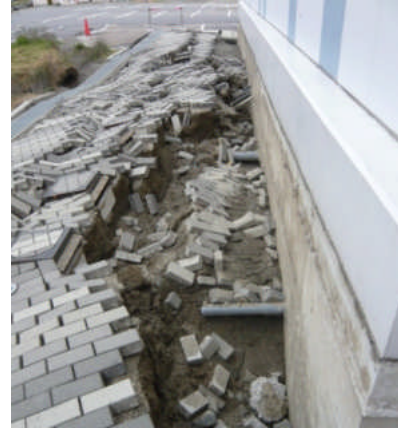
また、県道 11 号沿いには大規模な商業施設があり、建物周辺の歩道の仕上げ (インターロッキングブロック) が大きく被害を受け、散乱していた (写真 5.5.2.1-20、写真 5.5.2.1-21)。周囲の地盤は、40cm 程度沈下していたが、施設自体の沈下は軽微であり、傾斜は長辺方向で約 0.7/100 であった。地

写真 5.5.2.1-21 建築物周囲地盤の状況

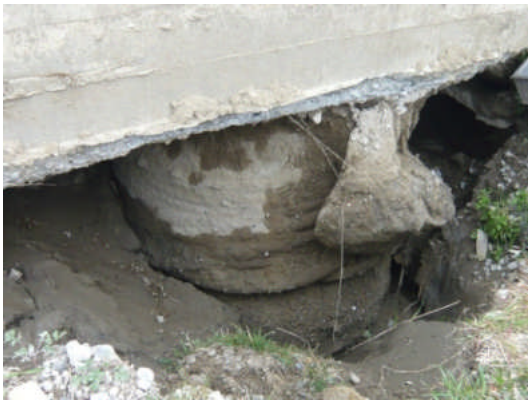
盤の沈下によって周囲に生じた地割れの間隙から目視したところ、建築物の基礎形式は、杭基礎であることが確認された(写真 5.5.2.1-22、写真 5.5.2.1-23)。杭仕様等は、以下のとおりと推測される。

- ・ 杭の種類：既製コンクリート杭 (PHC)
- ・ 杭周固定液：有り
- ・ 杭周固定液の外径：約900mm (杭径：700~800mm 程度であると想定される。)

写真 5.5.2.1-22 杭頭部の露出状況

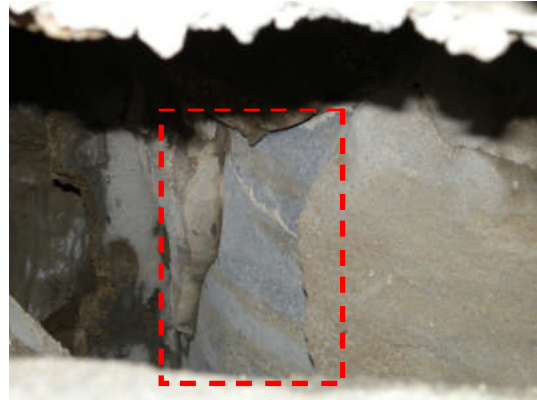
写真 5.5.2.1-23 杭周固定液の内部

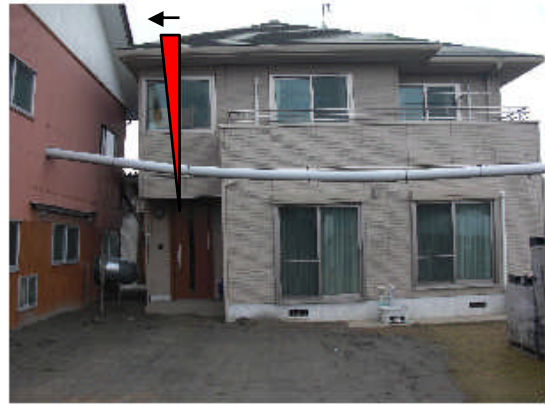
県道 11 号の周囲の宅地でも、地盤の液状化による噴砂が道路や敷地の随所で見られた。特に傾斜が大きい住宅(写真 5.5.2.1-24 の一番左：築4年)は、盛土が行われていることが住民へのヒアリングにより確認された。傾斜角は、5.0/100 であり、噴砂とともに、隣接する倉庫の方向(及び、住民によれば、背面の擁壁側の方向)に傾斜していた(写真 5.5.2.1-25)。2棟が近接し、荷重が集中した部分で液状化が発生し、その方向に傾斜しているものと考えられる。

建物背面の擁壁の高さは1m程度であったことから、盛土高さも同程度と想定される。

写真 5.5.2.1-25 傾斜した住宅
(写真 5.5.2.1-24 の左端)

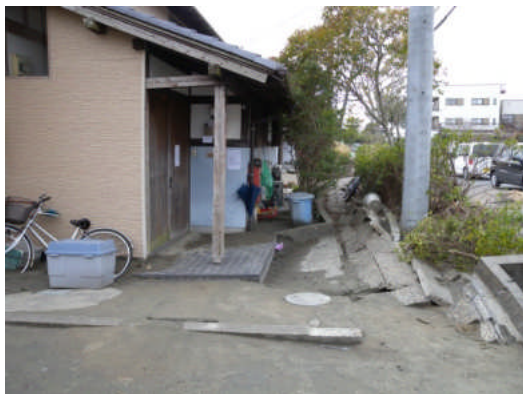
日の出地区は、潮来市南部の常陸利根川に面した区域である。当該区域のうち、川に近い約 200m 四方の一角において、大規模な被害が発生していた。地盤の液状化に伴う噴砂、埋設物の浮き上がり、電柱の沈下や傾斜などが、道路や敷地の随所で見られた（写真 5.5.2.1-27、写真 5.5.2.1-28）。道路に面した多くの建築物が、前面歩道より約 20cm～30cm の沈下を生じていた（写真 5.5.2.1-29、写真 5.5.2.1-30）。噴砂により隠された部分も多かったが、外観より目視した範囲では、基礎に割れや段差等は生じていなかった（写真 5.5.2.1-31、写真 5.5.2.1-32）。

写真 5.5.2.1-29 住宅玄関付近の沈下

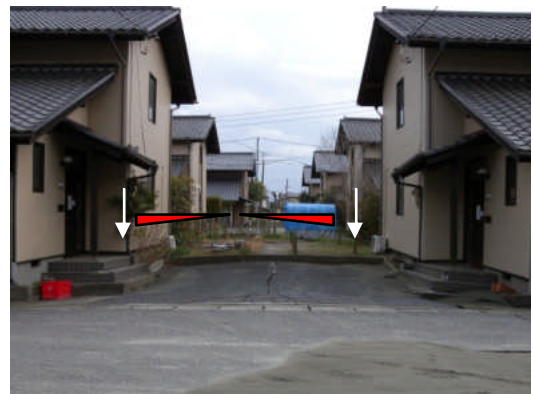
写真 5.5.2.1-30 空地为挟んだ2棟の沈下

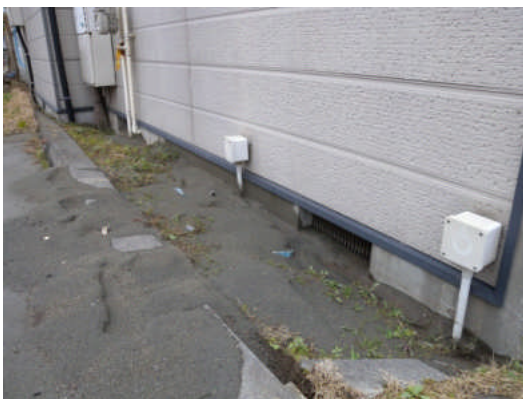
写真 5.5.2.1-31 基礎部分の外観（1）

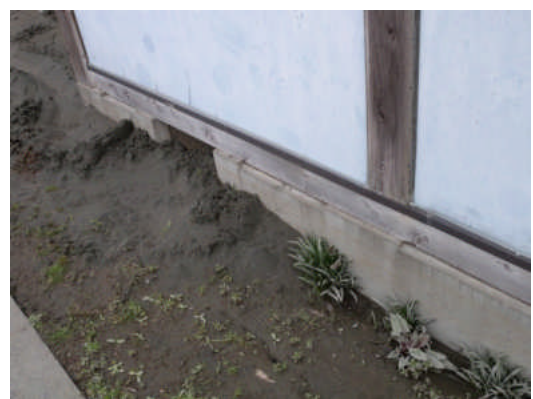
写真 5.5.2.1-32 基礎部分の外観（2）

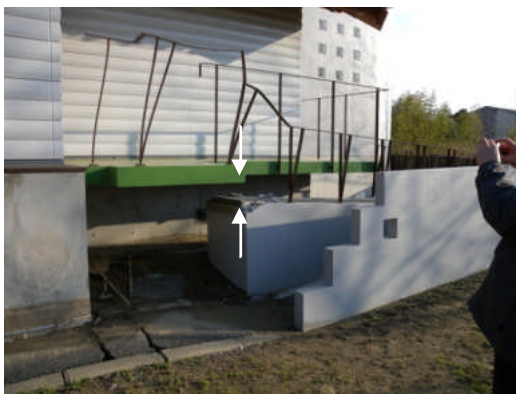
神栖市役所の北東約 3km に位置する横瀬小学校の南側の建築物で、周囲に液状化に伴う噴砂が見られ、地盤の沈下によって外周で約 15cm、外側スロープ部分で最大 40cm 程度の段差を生じていた（写真 5.5.2.1-35、写真 5.5.2.1-36）。建築物本体は杭基礎であり、隣接する戸建て住宅部分等、周囲のその他の構造物は直接基礎のため、接続された部分に不同沈下に伴う障害（壁パネルの変形、ずれ及び扉の開閉の支障）が生じたとのことであった。

写真 5.5.2.1-35 スロープ部の段差

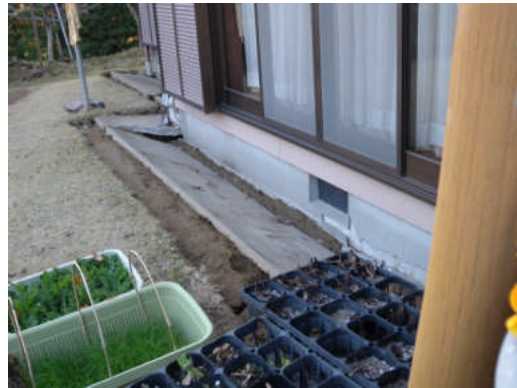
神栖市の西部、外浪逆浦に近い約 300m 四方の区域において、地盤の液状化に伴う噴砂、埋設物の浮き上がり、路面の段差、電柱の傾斜等の被害が発生していた。敷地内に激しい地割れを生じ、周囲地盤より 15cm 程度の沈下、30cm 程度の離間を生じている建築物もあった。外観上は基礎部分にひび割れや亀裂などは見られなかった（写真 5.5.2.1-37、写真 5.5.2.1-38）。

写真 5.5.2.1-38 基礎部分外観

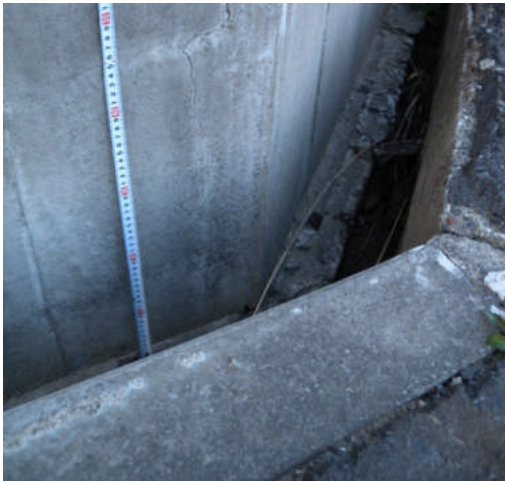
神栖市の西部、国道 124 号線沿いの約 500m 四方の区域において、地盤の液状化に伴う噴砂、路面の隆起、敷地地盤の沈下に伴う段差等の被害が広域に生じていた。中央のやや広い通り沿いでは、歩道の隆起あるいは建築物敷地地盤の沈下によって、25cm～30cm 程度の段差を生じていたほか、建物周辺の側溝にも被害が確認された。（写真 5.5.2.1-39～写真 5.5.2.1-41）。また、建築物は沈下せず、周囲地盤が 15cm 程度沈下したのものもあった。隣接する地区のほぼ同様の仕様と見られる歩道の下部は暗渠状の水路になっており、浮き上がり等による被害を受けていたと考えられることから（写真 5.5.2.1-42）、前面道路と建築物敷地との段差の要因として、このような道路の構造の影響も考えられる。

写真 5.5.2.1-39 外周部塀と前面道路との段差

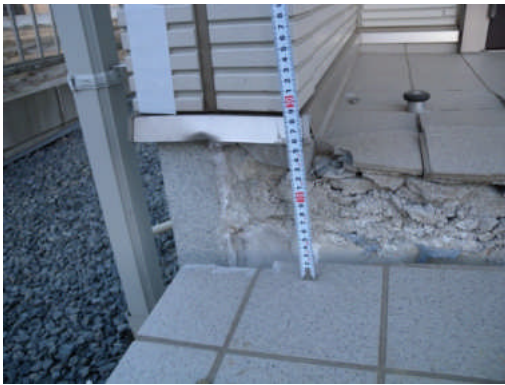
写真 5.5.2.1-41 建築物入口付近の段差

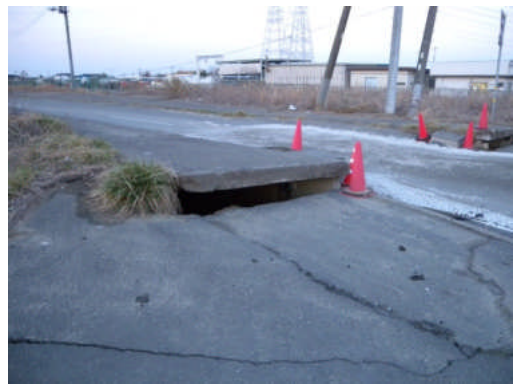
写真 5.5.2.1-42 周辺歩道部分の被害(段差約40cm)

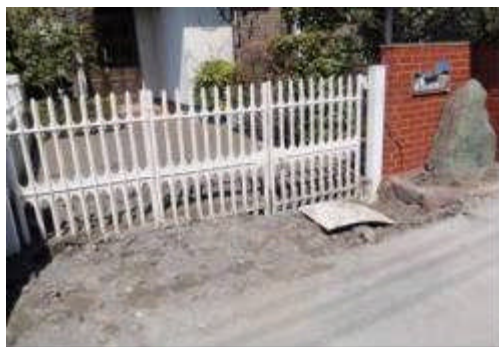
写真 5.5.2.2-3 沈下と敷地内噴砂の状況

美浜地区においては、地下室のドライエリアを有する住宅で液状化に伴う沈下・傾斜が見られた(写真 5.5.2.2-1)。住宅の傾斜角度は約3度で、地下室が配置された部分が浮き上がり、他の部分が沈下して、傾斜したものと考えられる。この住宅の周囲では、側溝部分からの沈下や押されて基礎が変形したフェンス(写真 5.5.2.2-2)が見られた。また、液状化時に発生した噴砂が敷地内にそのままの住宅(写真 5.5.2.2-3)では、敷地内全体に噴砂に覆われていた。

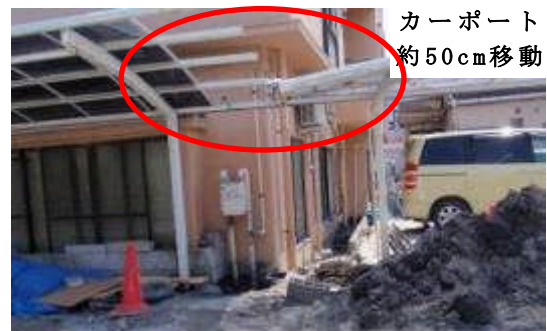
写真 5.5.2.2-4 移動したカーポート

液状化によりカーポートが破断した移動した建物も見られた(写真 5.5.2.2-4)。一体であったものが分断され約 50cm 移動しており、液状化に伴い地盤が移動したことによると考えられる。

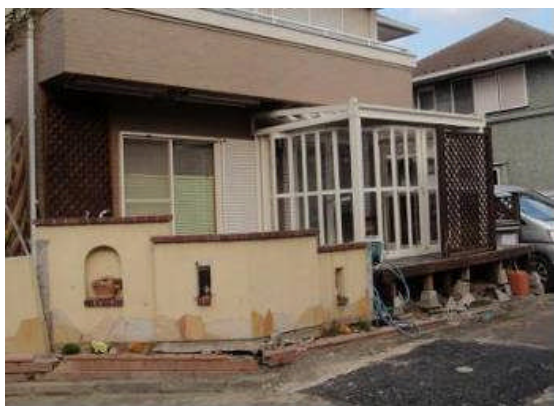
写真 5.5.2.2-9 バルコニー基礎部の被害

舞浜地区では、調査範囲において大きく傾斜した住宅は、見受けられなかったが、電柱の傾斜、地盤の沈下や噴砂跡が見られ、広域に渡って液状化が発生したものと推測される。(写真 5.5.2.2-9、10)

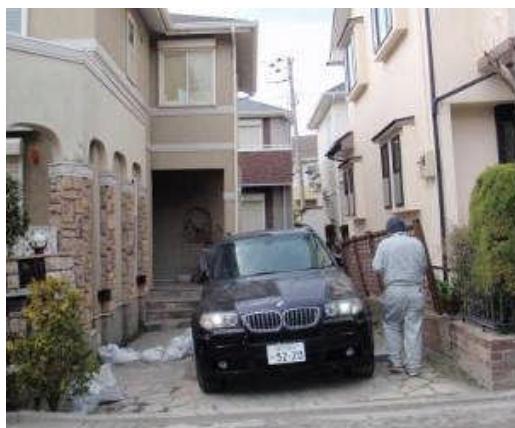
写真 5.5.2.2-10 傾斜した住宅

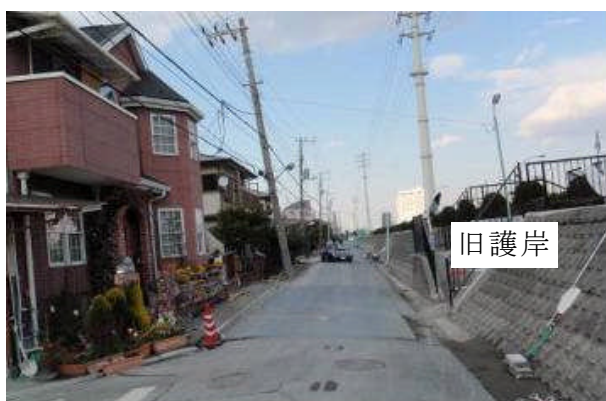
写真 5.5.2.2-11 右側に傾斜した道路

今川地区では、液状化による地盤の沈下、地割れ、電柱の傾斜など地盤の変状に伴う現象が多く見られたが、調査範囲においては、住宅では軽微な沈下・傾斜が見られた程度であった。(写真 5.5.2.2-11～13)

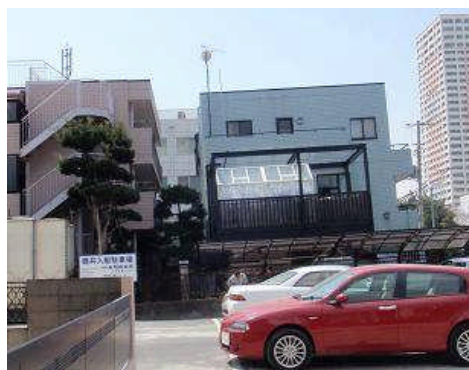
写真 5.5.2.2-15 沈下・傾斜した建物

入船地区では、隣接して建設された直接基礎と杭基礎の建物で沈下状況の違いが見られた。直接基礎建物では前面の歩道面より約 35cm の沈下、杭基礎建物では 約 30cm の抜け上がり確認された (写真 5.5.2.2-14)。その他にも、沈下・傾斜した建物が点在していた (写真 5.5.2.2-15)。

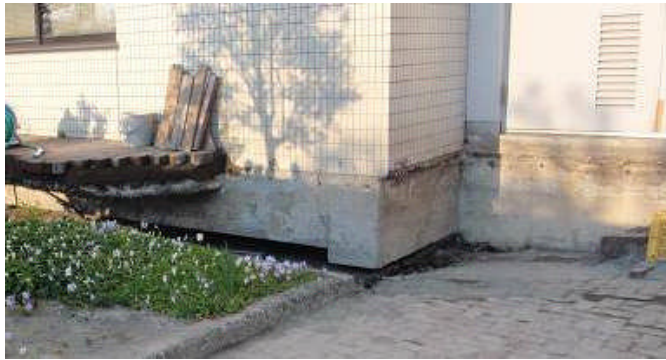
写真 5.5.2.2-16 周辺地盤が沈下した建物

日の出地区では、建物周囲の地盤が液状化により沈下し、抜け上がった建物が見られた（写真 5.5.2.2-16）。杭支持建物と考えられ、建物と地盤との相対沈下量は約 50cm であった。写真 5.5.2.1-17 に設備配管の修復状況を示すが、地盤が沈下、移動しているものと考えられる。また、この建物の周辺では、傾斜した住宅も見られた（写真 5.5.2.1-18）。

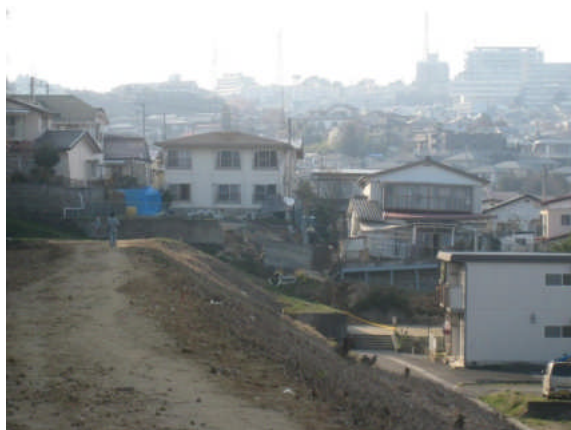
この地域は、起伏のある丘陵地を開発して造成された大規模宅地の一角にある。外観目視による踏査の結果、図 5.5.2.3-2 に示す赤破線でハッチした範囲において、宅地盛土の斜面方向への滑动による地盤の変状と、それに伴う擁壁の損傷が多く見られた(写真 5.5.2.3-9~14)。緑ヶ丘4丁目の被災範囲は、1978年の宮城県沖地震時のそれと、ほぼ同じである。地形の起伏は、緑ヶ丘4丁目付近に比べて青山2丁目付近で大きく、青山2丁目付近では、盛土の大規模な滑动が生じた場所があった(写真 5.5.2.3-9)。ここでは、宅地に建つ住宅の上部構造・基礎とも、大きな変形・損傷が見られた。それ以外に盛土の滑动が生じた場所では、住宅の上部構造には変形・損傷が見られたが、基礎には顕著な被害が少ないように見えた(写真 5.5.2.3-10, 12)。また、青山2丁目付近では、高さが5mを超えるような宅地擁壁の損傷が見られた(写真 5.5.2.3-11, 13, 14)。

写真 5.5.2.3-9 宅地盛土の滑动・地盤変状により被災した住宅群(青山2丁目付近)

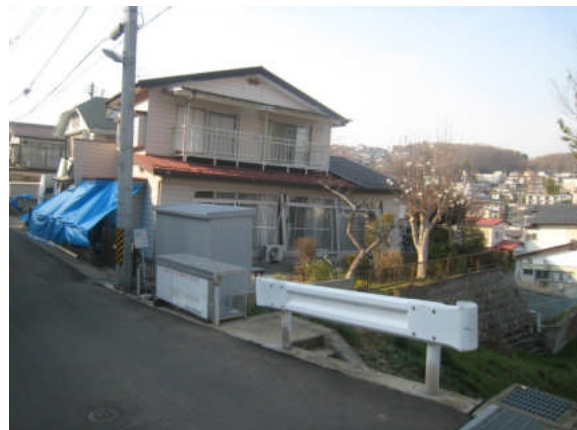
写真 5.5.2.3-10 宅地盛土の滑动・地盤変状による住宅の変形(青山2丁目付近)

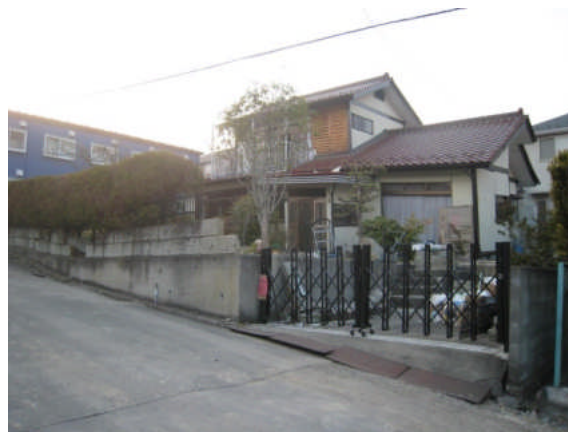
この地域は、東向きの斜面地を開発して造成された大規模宅地の一角にある。外観目視による踏査の結果、図 5.5.2.3-3 に示す赤破線でハッチした範囲において、宅地盛土の斜面方向への滑動による地盤の変状が見られた（写真 5.5.2.3-15～18）。宅地に建つ住宅には、構造的な大変形の見られた場合（写真 5.5.2.3-15、16）が比較的多かったが、構造的な損傷の見られなかった場合も散見された。また、周辺地盤の沈下・変状による住宅基礎とのギャップおよびライフラインの損傷が見られた（写真 5.5.2.3-17、18）。一方で、宅地の擁壁自体の損傷はほとんど見られなかったが、その上部に設置された（土留め）ブロック塀等の剥落・転落の痕跡が散見された（写真 5.5.2.3-19、20）。

写真 5.5.2.3-16 宅地盛土の滑動・地盤変状による住宅の大変形

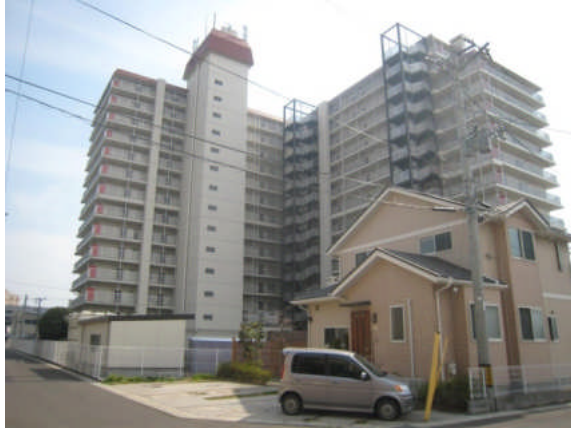
この地域は、平野部に位置しており、造成宅地ではないが、外観目視による踏査の結果、図 5.5.2.3-4 に示す赤破線でハッチした範囲において、建物に対する地盤の相対沈下（数 cm～20cm 程度）が見られた（写真 5.5.2.3-21, 22, 24, 25）。この範囲内に位置する 14 階建て R/C 造集合住宅（L 字型に連結された 2 棟、ともに杭基礎：以下、建物 A）の 1 棟に、建物全体としての傾斜が見られた（写真 5.5.2.3-23、25, 26）。この傾斜の原因は、おそらく、杭に何らかの損傷が生じたためと推察される。この傾斜によって、建物 A の傾斜側の地表面に盤ぶくれが生じている（写真 5.5.2.3-27）。なお、建物 A の傾斜していない棟の 1 階では、非構造壁の損傷が見られた（写真 5.5.2.3-28）。

写真 5.5.2.3-23 建物 A の全景 (左側の棟が紙面左奥方向に傾斜)

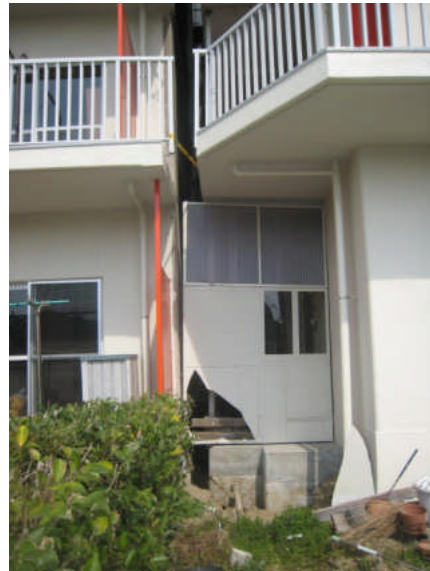
写真 5.5.2.3-26 写真 5.5.2.3-25 の 1 階部分における 2 棟の隙間および地盤の相対沈下

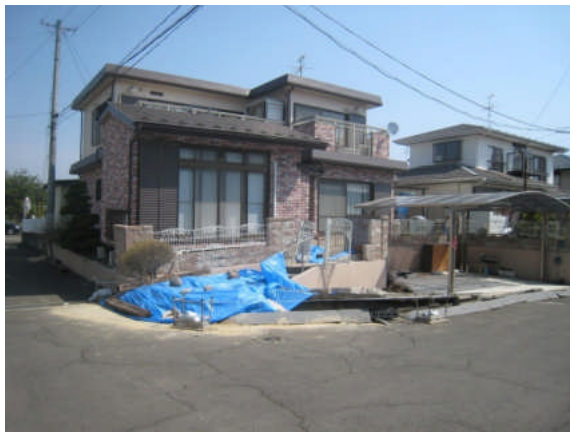
この地域は、丘陵地を開発して造成された宅地である。外観目視による踏査の結果、図 5.5.2.3-5 に示す赤破線でハッチした範囲において、丘陵の斜面地および頂部付近での地割れ、宅地盛土の変状による住宅基礎および擁壁の損傷が見られた（写真 5.5.2.3-29～36）。このうち、緑ヶ丘1丁目の斜面地①は、1978年宮城県沖地震において大規模崩壊が生じた場所であるが、その時の地盤変状に比べれば、今回のそれは規模が小さい（写真 5.5.2.3-29, 30, 32）。また、丘陵の頂部付近③では、宅地盛土の変状によって、盛土擁壁の破壊（写真 5.5.2.3-31）、住宅基礎の損傷（写真 5.5.2.3-33～35）、盛土擁壁のはらみ出し（写真 5.5.2.3-36）などが生じた。

写真 5.5.2.3-33 丘陵地の頂部付近③で宅地盛土の変状により被災した住宅

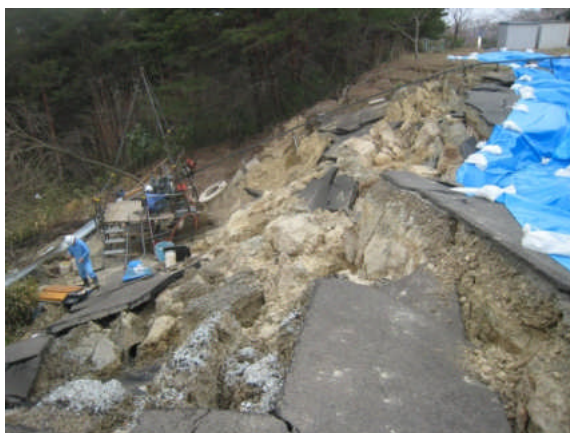
この地域は、高台を開発して造成された宅地である。外観目視による踏査の結果、図 5.5.2.3-6 に示す赤破線でハッチした範囲において、高台の端部斜面の地すべり、およびそれに関連すると思われる地盤の変状が見られた(写真 5.5.2.3-37~42)。この地盤変状による住宅の被害は、写真 5.5.2.3-38~41 に示すごとく甚大で、数棟の住宅が斜面を滑り落ちかかっている。一方で、地盤変状の見られない高台平地部の住宅の被害としては、振動によって、1階の窓に取り付けられた障子が破れる程度であった(写真 5.5.2.3-43)。なお、この地域の陸前浜街道を隔てた北東側(海側)の地域では、津波によるとと思われる漂流物が地表面の広範囲に見られた(写真 5.5.2.3-44)。

写真 5.5.2.3-37 高台の端部斜面①の地すべり(ボーリング調査が行われている)

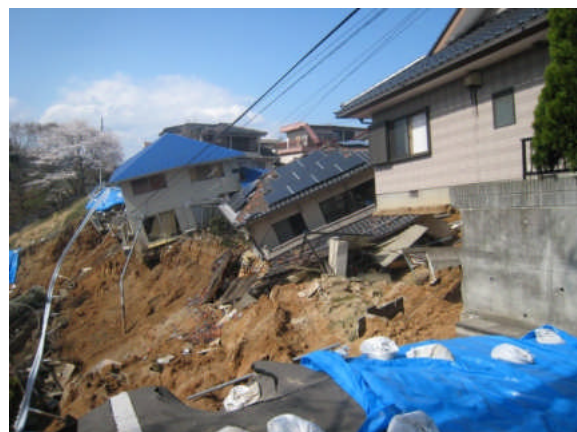
この地域は、丘陵地を開発して造成された大規模宅地の一角にある。外観目視による踏査の結果、図 5.5.2.3-7 に示す赤破線でハッチした範囲において、丘陵の斜面地の地すべりによる地盤の変状が見られた（写真 5.5.2.3-45～49）。この地盤変状による住宅の被害は、写真 5.5.2.3-45～49 に示すごとく甚大で、多くの住宅が斜面を滑り落ちかけている。一方で、丘陵の頂部付近の住宅の被害としては、宅地盛土の若干の変状に伴う程度のものであった（写真 5.5.2.3-50）。

写真 5.5.2.3-46 丘陵の南西側の斜面地①の地すべりと滑り落ちかけた住宅

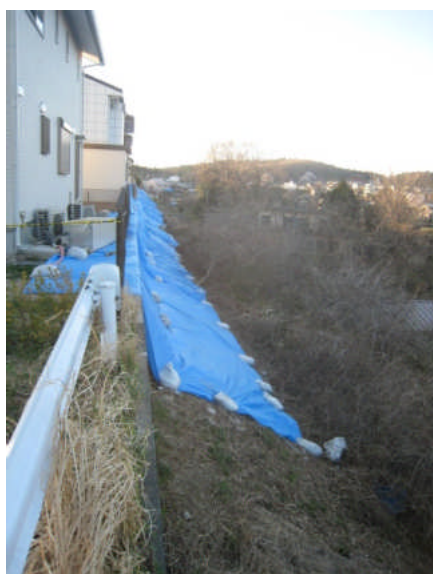
この地域は、周辺の地形から推察するのは容易でないが、おそらく、平地から沼地にかけての一部を開発して造成された宅地と想像される。外観目視による踏査の結果、図 5.5.2.3-8 に示す赤破線でハッチした範囲において、宅地盛土の沼地側への滑動による地盤の変状が見られた(写真 5.5.2.3-51、53～56)。この地盤変状による住宅の被害は、写真 5.5.2.3-52～56 に示すごとく、他の(a)-(g)の地域に比べて、軽微であるように見えた。

写真 5.5.2.3-51 宅地盛土の沼地側（紙面の右側）への滑動による地盤の変状と、それに伴う擁壁の被害（ブルーシート掛け）

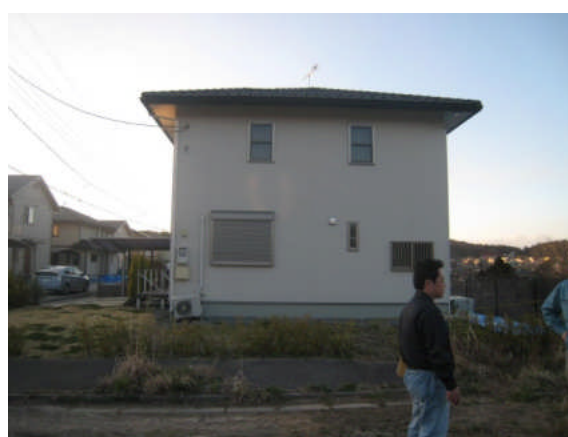
写真 5.5.2.3-52 写真 5.5.2.3-51 の住宅（沼地側（紙面の右側）に傾斜している）

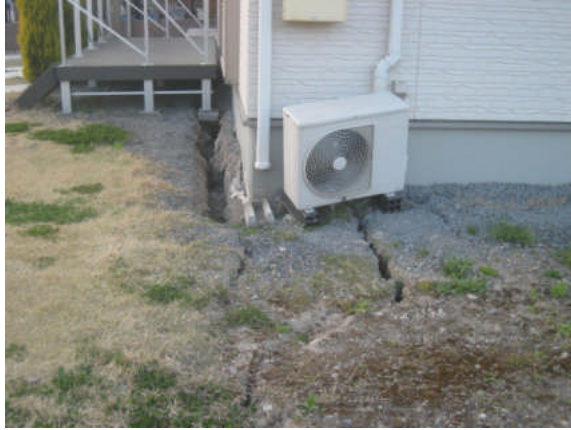
写真 5.5.2.3-53 写真 5.5.2.3-52 の住宅の地盤の変状
