5.6 非構造部材の被害

5.6.1 調査概要

5.6.2 宮城県内で見られた非構造部材の被害

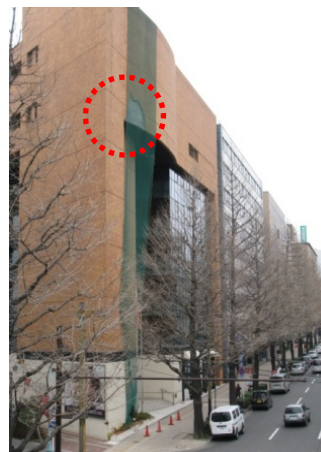
写真 5.6-2 外壁タイルの脱落被害

写真 5.6-1 は8階建ての建物の低層部で見られた外壁タイルの脱落被害であり、落下による被害を防止するためのネットが掛けられていた。写真 5.6-2 は建物エントランス上部の庇に相当する箇所にある円筒状のRC造外壁に張られていた外壁タイルが脱落しており（写真の赤点線円内）、前述した被害同様、落下による被害を防止するためのネットが掛けられていた。

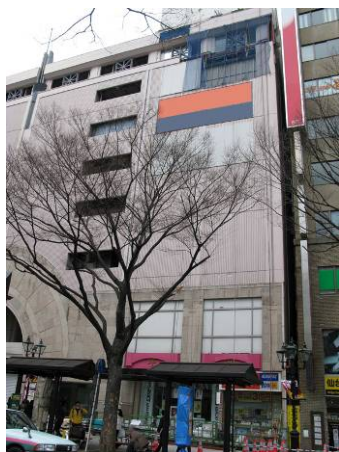
写真 5. 6-8 ALC パネルの脱落被害

写真 5. 6-5～9 は ALC パネルによる外壁の被害である。写真 5. 6-5 は 3 階建ての建物で ALC パネルの接合箇所にはひび割れが見られ（赤点線楕円内）、脱落の危険性がある。写真 5. 6-6 と写真 5. 6-7 はそれぞれ 2 階建てと 3 階建ての建物の ALC パネルの脱落被害であり、脱落した ALC パネルの詳細より、挿入筋構法によるものであることが確認された。写真 5. 6-8 は 8 階建ての百貨店の高層部からの外装材の脱落であり、ALC パネルとその上部の外装材が脱落している。写真 5. 6-9 は 2 階建ての駐車場の看板部分の ALC パネルの脱落である。

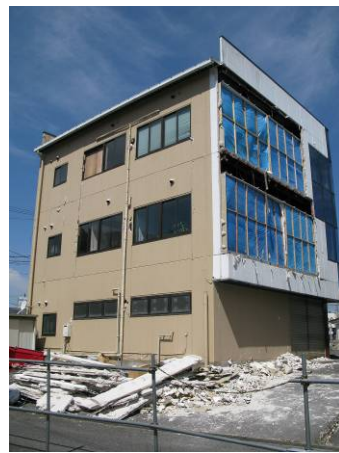
写真 5.6-19 ALC パネル外壁の脱落被害

写真 5.6-18～21 はALC パネルによる外壁の脱落被害である。写真 5.6-18 は3階建ての建物での被害であり、外壁各面のALC パネルが接合部でひび割れを生じたりパネルが外れたりしており、写真に示した塔屋がある箇所ではパネルが多く脱落している。建物前面ではガラスが割れるなどの被害を生じている。写真 5.6-19 は3階建ての建物での被害であり、外壁各面のALC パネルの接合部でひび割れを生じるなどしており、写真に示す面ではALC パネルが全面的に脱落している。窓サッシで構成されているガラス開口部もあり、こちらについては被害を生じていない。写真 5.6-20 は3階建ての建物での被害であり、外壁各面のALC パネルにおいて、接合部のひび割れ、パネルの外れ、外部階段との取り合い箇所での脱落などが確認された。写真に示したものはパラペット部分でのパネルの脱落であり、脱落箇所の下にあるガラスにも被害を生じている。写真 5.6-21 は5階建ての建物の最上階の外壁におけるALC パネルの脱落である。これら4つの建物の被害については、損傷した箇所の詳細より、挿入

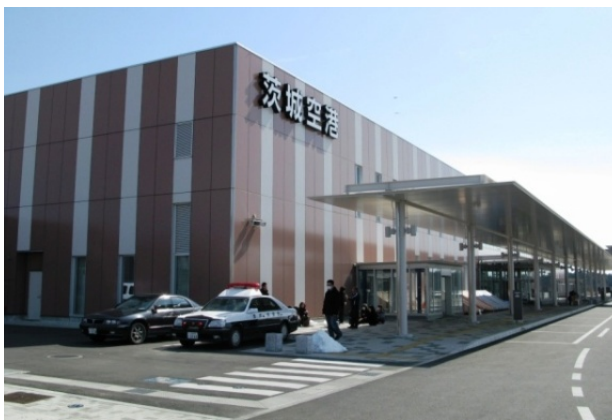
写真 5.6-65 茨城空港ターミナルビル外観

茨城空港（茨城県小美玉市）のターミナルビル（写真 5.6-65, 66）は鉄骨造 2 階建て（一部 3 階建て）であり、平成 22 年 3 月に竣工した（空港の概要は 5.6-1 および 5.6-2 を参照）。平面模式図を図 5.6-1 に示す。建物の平面形状は矩形に近く、その長辺が概ね南北方向を向いている。西側にある 1 階の入口から入るとすぐ出発ロビーとなっており、その上部が吹き抜けになっている。

東北地方太平洋沖地震では、茨城空港のある小美玉市では気象庁発表によると震度 6 強が記録されており、同市西の石岡市では同じく震度 6 弱、同市東の鉾田市では震度 6 強が記録されている。この地震により茨城空港ターミナルビルの吹き抜けロビーで天井脱落等の被害が発生した。地震時に停電が発生したが、空港の基本施設が使用可能であったため成田空港ほかからの航空機の着陸のために夕方まで営業したものの、天井落下と停電により地震翌日の 3 月 12 日からターミナルビルの営業ができなくなり全便欠航となった。地震翌日の現地調査により、以下のような被害が確認された。

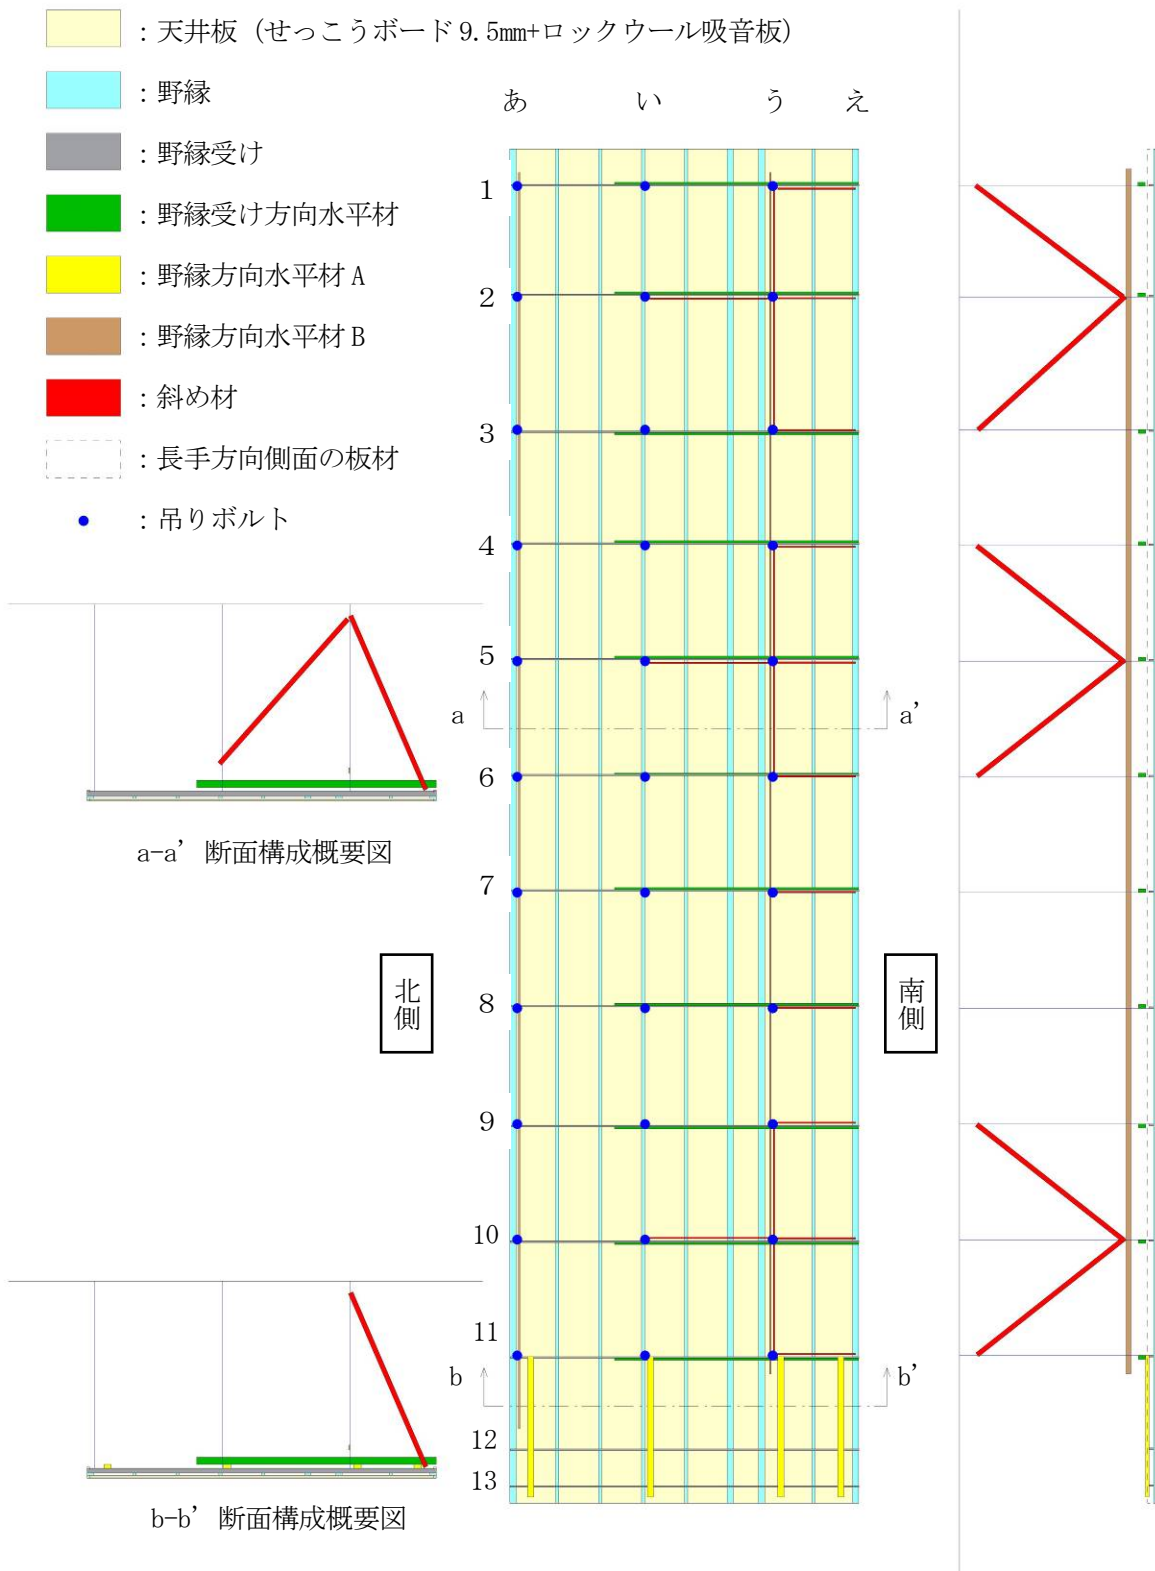
図 5.6-4 天井 B の構成概要図 (左 : 各断面構成、中 : 平面構成、右列 : 南側側面構成)

天井の構成について、在来工法による天井の一般的な構成を図5.6-3に、脱落した天井Bの概要を図5.6-4に示し、その詳細について記述する。
