## 6.4 付録C 岩手県、宮城県の傾斜地における 木造建築物の津波被害調査結果

## 1. 調査目的

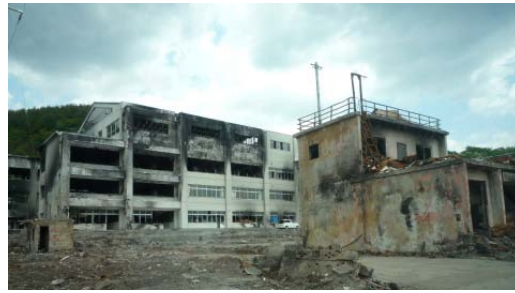
写真 C-2.2 火災が発生した大槌町中心部

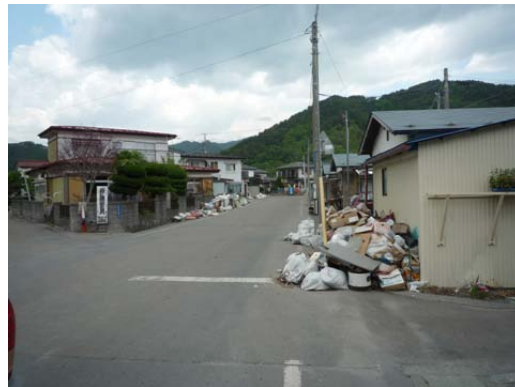
写真 C-2.4 第14地割北西部の概況

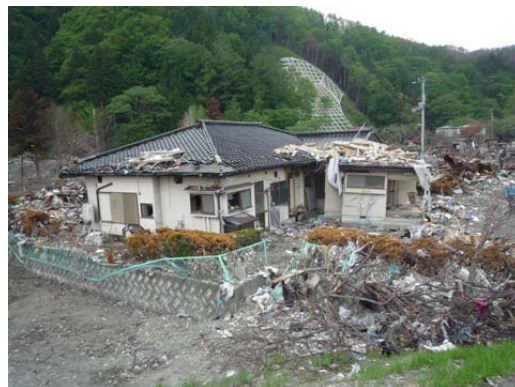
方向の先頭には木造平屋建ての家屋が一部を大きく損傷しながらも残存（写真 C-2.6）していた。この入射方向と反対方向にはほとんど残存している建築物はなく、堤防と同じ高さのポンプ小屋（写真 C-2.7）が残り、その入射方向と反対方向には、数棟の木造建築物が残存（写真 C-2.8）していた。この地区の残存建築物、流失建築物、焼失建築物の位置関係を図 C-2.2 に示す。

写真 C-2.6 第14地割南東部の入射方向先頭の木造家屋 (①)

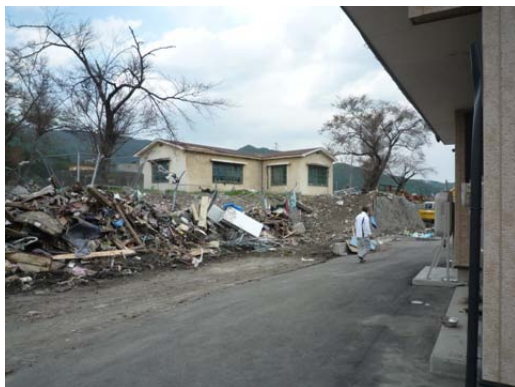
写真 C-2.7 第 14 地割南東部に残るポンプ小屋 (②)

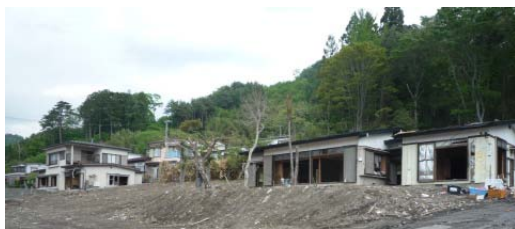
第 24 地割は、傾斜地に建つ住宅街 (写真 C-2.9) であるが、その最下に建つ複数の木造家屋が流失していた (写真 C-2.10) が、2 列目程度の高さにある住宅は浸水深 2.7 m に対して、西南西側開口部などを大きく損傷するも、残存していた (写真 C-2.11)。さらに、高い位置に立つ住宅はほとんど浸水もなく、外見上無被害であった (写真 C-2.12)。この地区の残存建築物、流失建築物の位置関係を図 C-2.3 に示す。

写真 C-2.11 第 2 列目くらいの高さの残存木造住宅 (右 : ①、左 : ②)

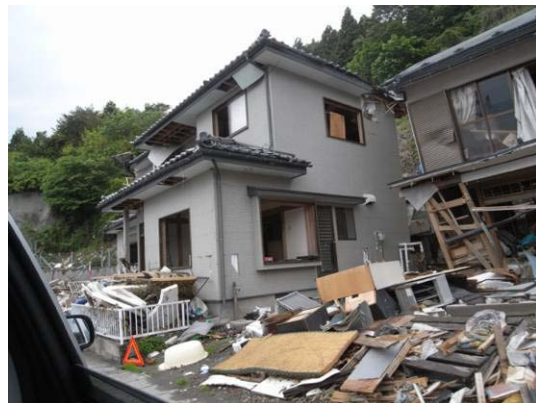
りも標高の低い場所ではほとんどの家屋が流失し、傾斜地の奥川には残存した家屋もあった（写真 C-3.2）。ただし、例外的に残留した住家も数棟（木造を含む、写真 C-3.3）みられたが、入射方向を大きく損傷していた。また、赤浜地区の入り口付近には、2階建ての軒高さ（約 6 m）を超える浸水痕がありながら、流失を免れた家屋（写真 C-3.4）があった。この建物の入射方向は崖下であり、遠方には3階建て RC 建築物があるものの、ほぼ直接津波外力が入力されたと考えられる。その他、赤浜地区は港が近く、住宅地の中に港から漂流した船舶（漁船、観光船）が数隻取り残されていた。

写真 C-3.4 流失境界付近の木造住宅の被害

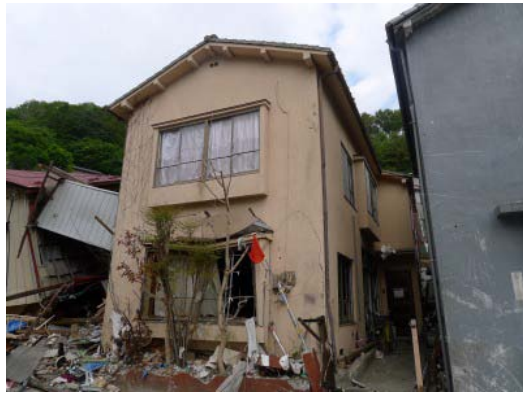
写真 C-4.1 は、流失は免れたが津波により 1 階が崩壊した木造住宅 2 棟である。写真 C-4.2 は流失・倒壊を免れたが、基礎と土台が大きくずれた木造住宅である。土台のアンカーボルトは確認できなかった。写真 C-4.4 は流失は免れたが 1 階が全壊状態で、大きく傾斜した木造住宅である。写真 C-4.5 は 1 階の脚部が崩壊し、大きく移動した木造住宅である。写真 C-4.7 は最前列で津波を受け、2 階軒下まで浸水したが損傷は比較的軽微な木造住宅。浸水深は 5.9m であった。写真 C-4.8 は被害が軽微な木造住宅で、柱が 1 本破損していたが、ホゾパイプによる金物工法であった。写真 C-4.10 は流失を免れたが、基礎上端で大きく移動した木造住宅である。移動距離は坂の下方向に 38cm、坂下から見て右方向に 38cm であった。写真 C-4.12 は坂の下側が高基礎となっている木造住宅で、基礎上端部で大きく移動していた。築年は古いと推測され、アンカーボルトは確認できなかった。写真 C-4.14 は先頭で津波を受け、完全に水没したと考えられるが損傷が少ない木造住宅。築年は新しいと考えられ、損傷は柱 1 本の折損のみであった。折損した柱の接合部では、ドリフトピンを挿入するタイプの梁受け金物が確認された。

写真 C-4.2 土台と基礎がずれた木造住宅

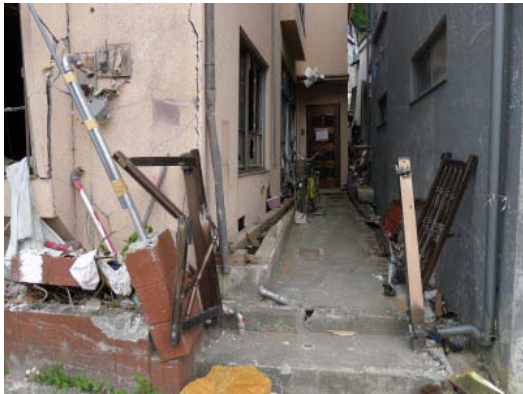
写真 C-4.3 前写真の建物のずれ

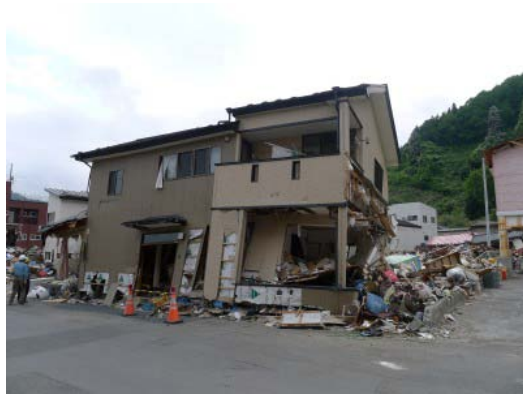
写真 C-4.4 大きく傾斜した木造住宅

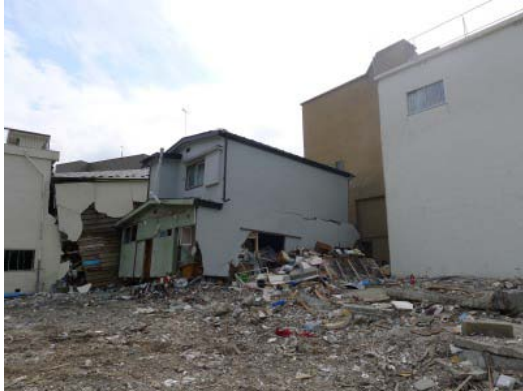
写真 C-4.5 1F 柱脚部が崩壊した木造住宅

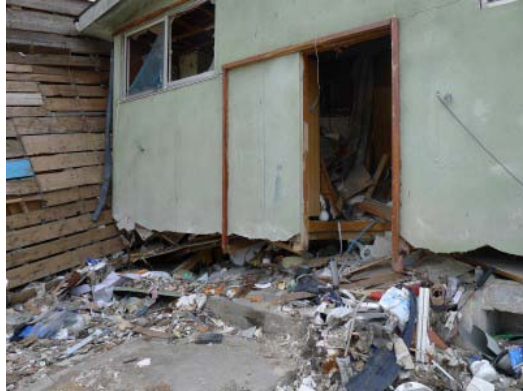
写真 C-4.6 前写真の 1F 柱脚部の状況

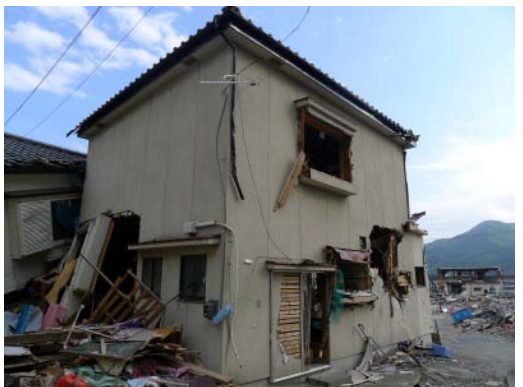
写真 C-4.7 残存した木造住宅

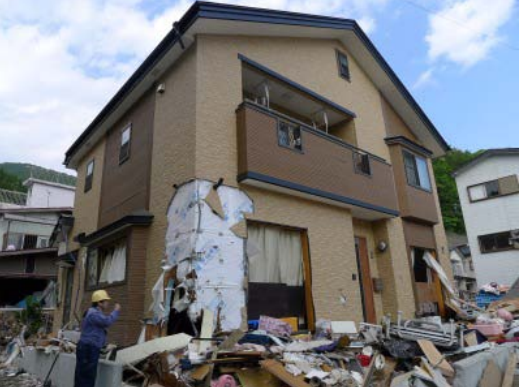
写真 C-4.8 残存した木造住宅

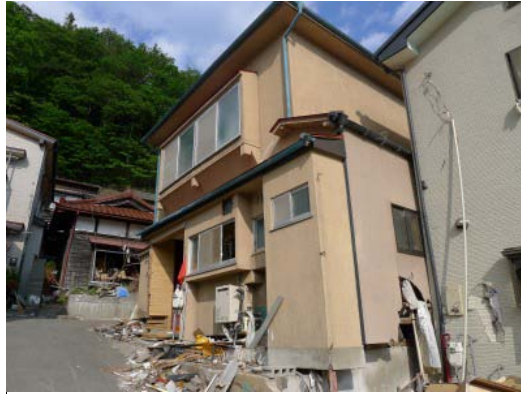
写真 C-4.10 基礎上端で移動した木造住宅

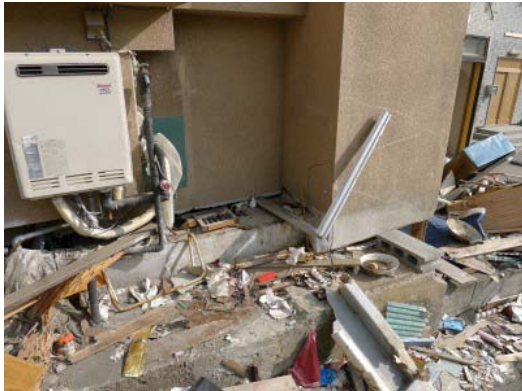
写真 C-4.11 前写真の基礎上端のずれ

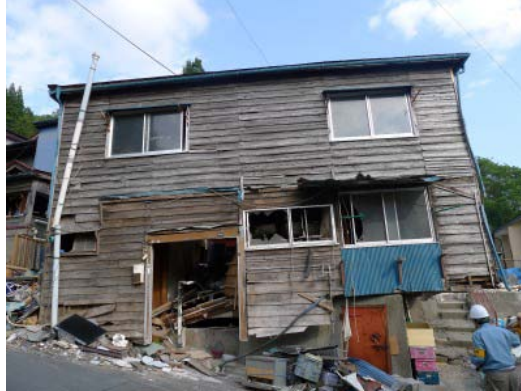
写真 C-4.12 基礎上端で大きく移動した木造住宅

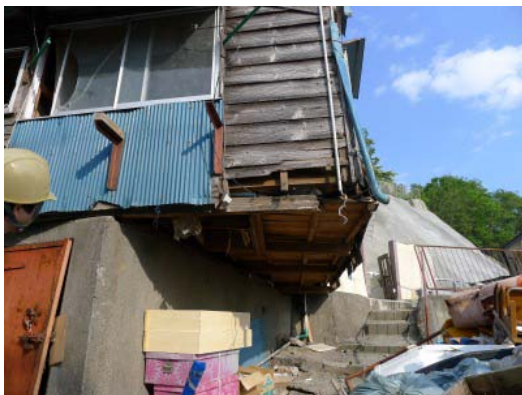
写真 C-4.13 前写真の建物の基礎上端部

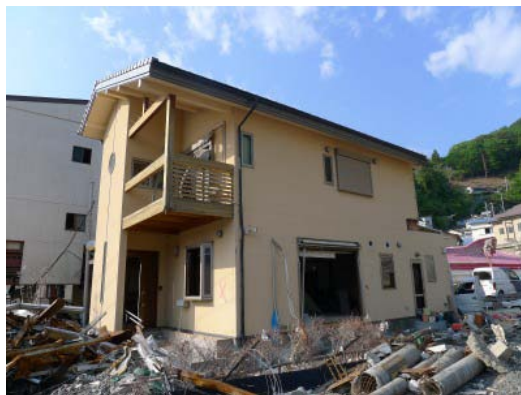
写真 C-4.14 残存した木造住宅

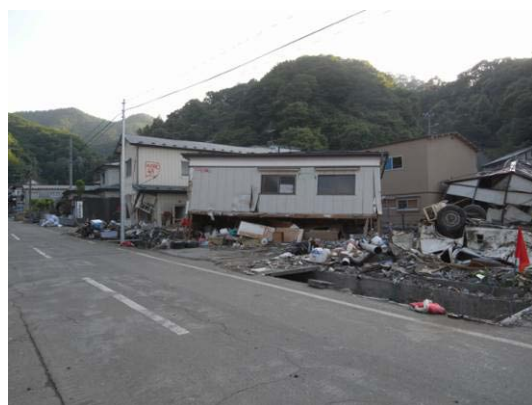
写真 C-5.2 流失境界付近の被害状況

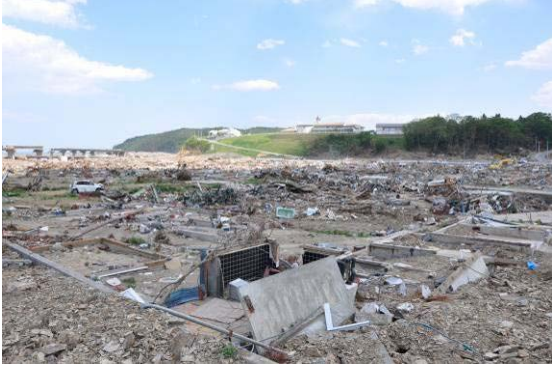
写真 C-7.4 元吉町下宿、泉地区の被害(1)

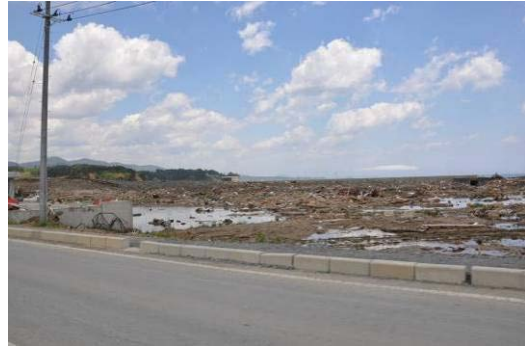
写真 C-7.5 元吉町下宿、泉地区の被害(2)

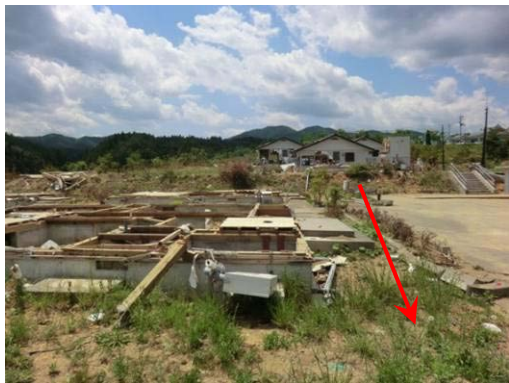
写真 C-7.8 市営住宅  
(注) 手前 (海に近い側) が流失し、奥  
(海から遠い側) が残存。

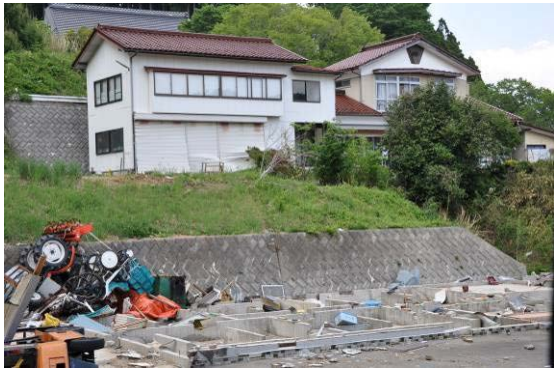
写真 C-7.10 残存する木造住宅 (本吉町二十一浜)

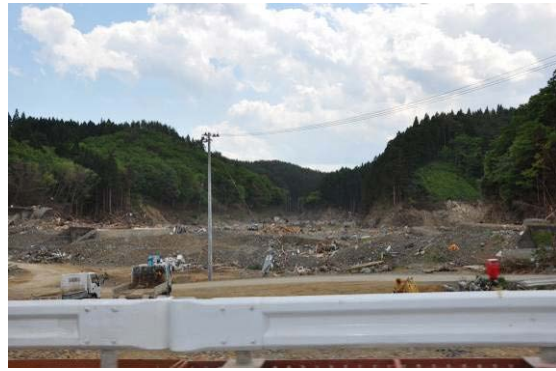
写真 C-7.11 流失した木造住宅(本吉町二十一浜)

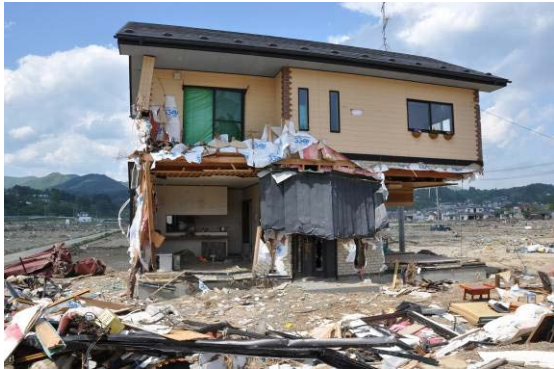
写真 C-7.12 残存する木造住宅  
(本吉町津谷新明戸)

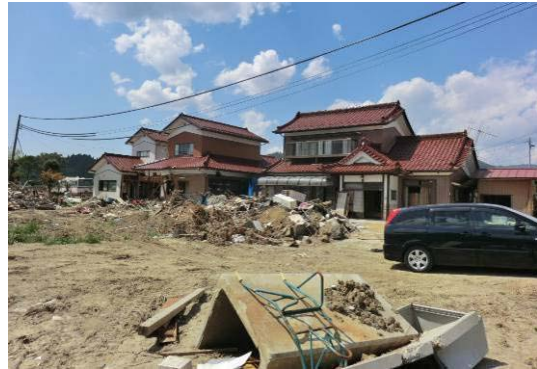
写真 C-7.13 残存する木造住宅  
(本吉町津谷新明戸)

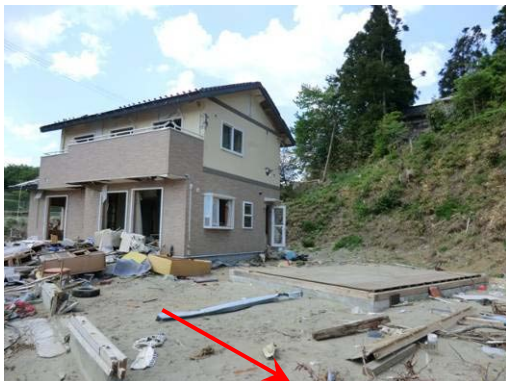
写真 C-7.14 M邸(奥)と流失した建物の基礎と床組部分(手前)

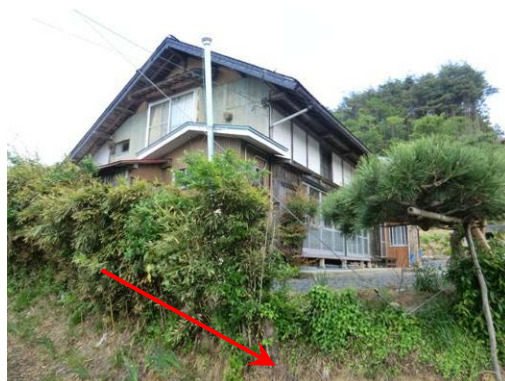
写真 C-7.15 M邸よりも高台に建つ木造住宅。外観上の被害はない。

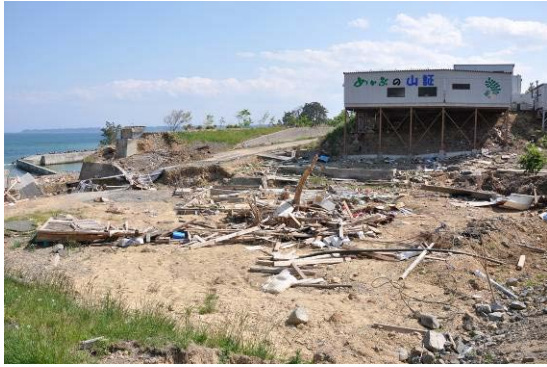
写真 C-7.16 流失した河口付近の木造住宅  
(本吉町幸土地区)

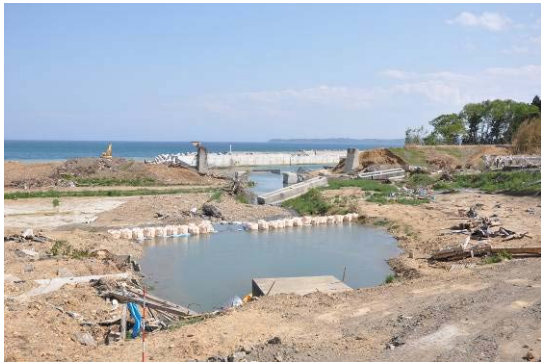
写真 C-7.18 津波が遡上した河口付近  
(本吉町赤牛地区)

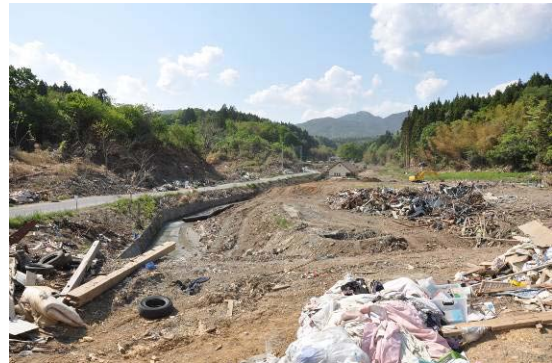
写真 C-7.19 流失した木造住宅(本吉町赤牛地区)

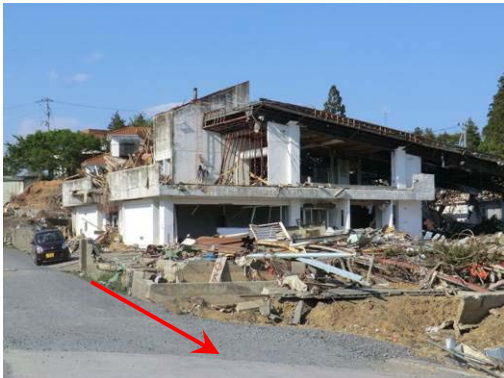
川の流域で、多くの木造住宅が流失した地域に建つ宮城県漁業協同組合大谷本吉支店(鉄筋コンクリート造)と JA 南三陸大谷支店(鉄骨造)は津波により大破(写真 C-7. 25 と写真 C-7. 26)。宮城県漁業協同組合大谷本吉支店は 2 階建ての建物の屋根まで浸水。宮城県漁業協同組合大谷本吉支店よりも高台に建つ木造住宅(写真 C-7. 27)。外観上の損傷はほとんどない。川の上流に建つ木造住宅も多くは流失。標高約 25m に建つ木造住宅は津波により大破したが、流失していないものあり(写真 C-7. 28)。

写真 C-7.25 津波による大きな被害を受けた RC 造の事務所建築物

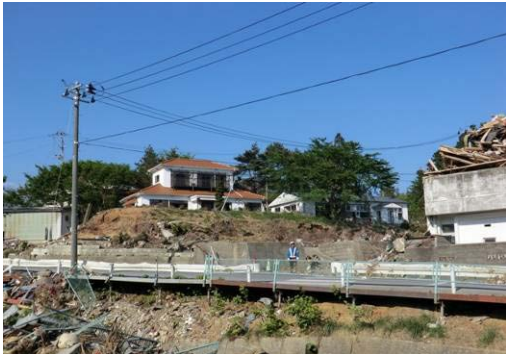
写真 C-7.27 写真 C-7.25 の事務所建築物よりも高台に建つ木造住宅

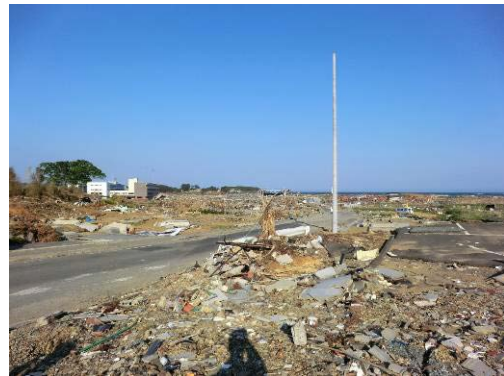
写真 C-7.32 波路上原牧付近の被害

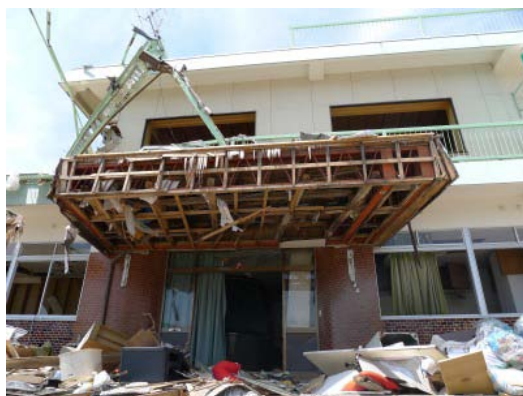
図 C-8.3 に調査地区の航空写真と、調査建物の位置を示した。写真 C-8.1 は海拔 1~2m 程度の位置に立つ鉄筋コンクリート造のビルで、浸水深は 15.4m であった。写真 C-8.2 は庇がせん断変形した鉄筋コンクリート造建物で、変形の方法から津波の南側からと予測される。写真 C-8.3 は 2.2m 浸水して残存した木造建物である。写真 C-8.4 は 1F の天井部分まで浸水したと推測されるが残存した平屋の木造住宅で、津波を受けた方向に大きな開口があった。写真 C-8.6 は 1.4m の浸水深で残存した平屋の木造住宅である。

写真 C-8.2 庇がせん断変形した RC 造

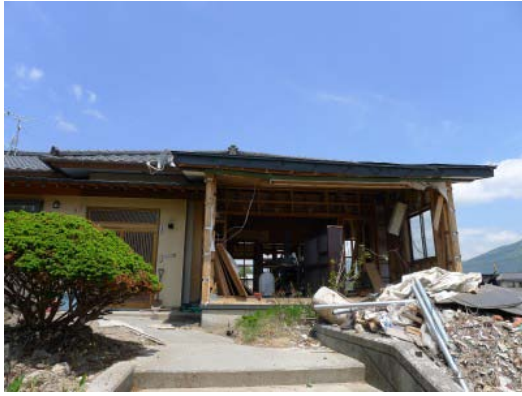
写真 C-8.5 写真 C-8.4 の建物の開口

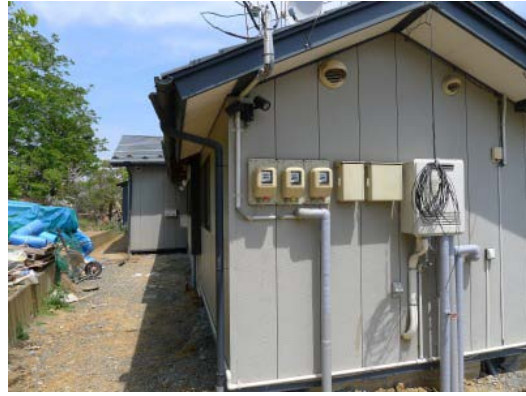
写真 C-8.6 残存した木造住宅

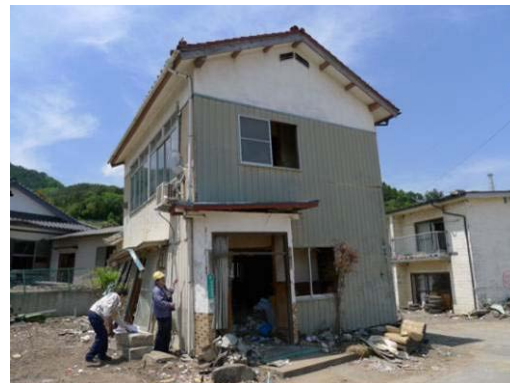
大船渡湾の西側に位置し、東側に開けた傾斜地（写真 C-9.1）で、東側を国道 45 号線（旧道）に接している。南側は、学校建築が建つ数メートル高い敷地に隣接している。学校建築の 1 階の窓ガラスには、浸水跡が残っていた。この地区に残る木造住宅の中で、最も低い敷地に建つ建物（写真 C-9.2）の浸水深は 4.35m であった。この住宅の敷地の標高は、約 10 m（GPS）であった。なお、この住宅は南東方向に 40 cm ほどねじれを伴う移動をしていた（写真 C-9.3）。この地区よりも標高の低い、国道 45 号線の東側では、1 階部分が層崩壊した比較的大きな木造建築物（写真 C-9.4）があった。

写真 C-9.2 浸水深測定建物

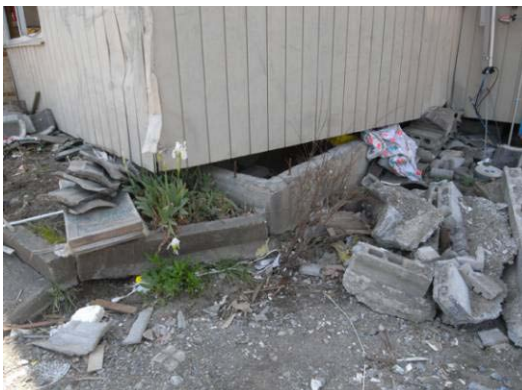
写真 C-9.3 浸水深測定建物の移動状況

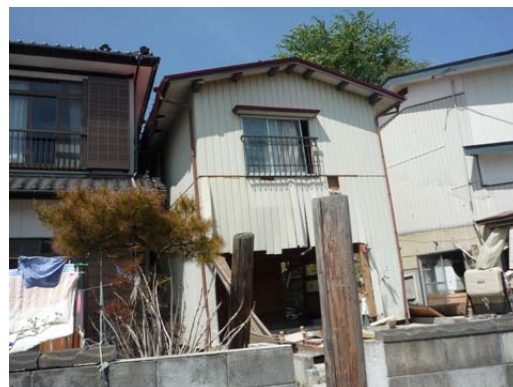
写真 C-10.2 写真 C-10.1 に隣接し、土台ごと移動した作業小屋

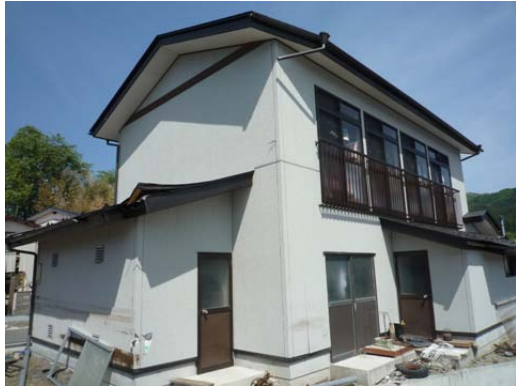
写真 C-10.3 赤碕町海岸付近で無被害の木造  
(浸水深 7 m 以上)

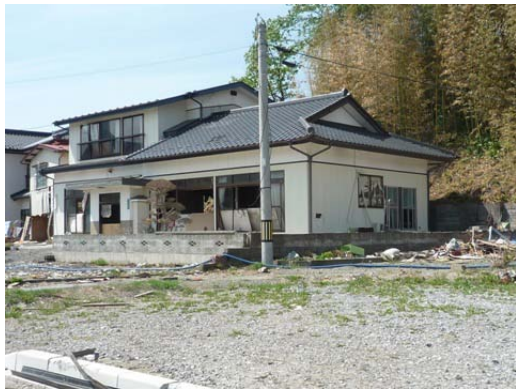
写真 C-10.5 赤碕町海岸付近で流失を免れた  
木造家屋 (浸水深 7 m 以上)

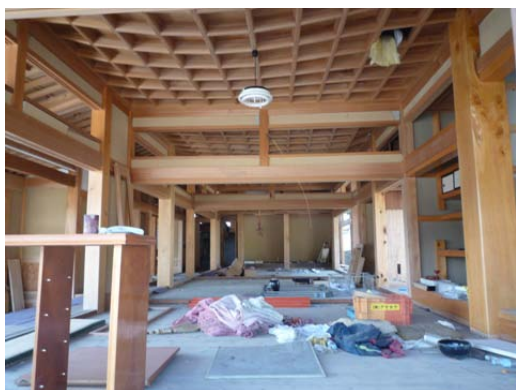
一方、海岸沿いの道路から1.5m程度高い地盤に建てた伝統的構法による木造家屋(写真C-10.6、C-10.7)に対しては、2階窓の直下まで瓦がずれているため、浸水深は約6~7m程度(地盤から1階梁の高さまで約4mと測定)あったのではないかと推定されたが、壁などが流失したものの、躯体の位置がずれたり、目視では残留変形などはなかった。なお、この建物の背後の北半分は、1階の階高程度の崖が切り立っている。海岸沿いの道路から2m程度高い敷地に建つ木造家屋(写真C-10.8)も流失を免れていたが、下屋の屋根に大きな損傷があるため、浸水深は6m程度と推測される。この東側に隣接する家屋(写真C-10.9)も残存していたが、北東に残存する比較的新しい家屋(写真C-10.10)は流失していた。この建物には、かなり多くのホールダウン金物が設置され(写真C-10.11)、敷地北側の角には大きな洗掘孔(写真C-10.12)が確認された。なお、これら2棟の残存建築物と1棟の流失家屋は約8.4m程度の丘を取り巻くように存在し、その頂上付近の木造家屋の浸水深は2.2mであった。よって、この地区には10mを超える津波がきた可能性が高く、裏山の有無で流失を免れる可能性もあることが示唆された。

写真 C-10.7 写真 C-10.6 の内部  
(浸水深 6~7 m)

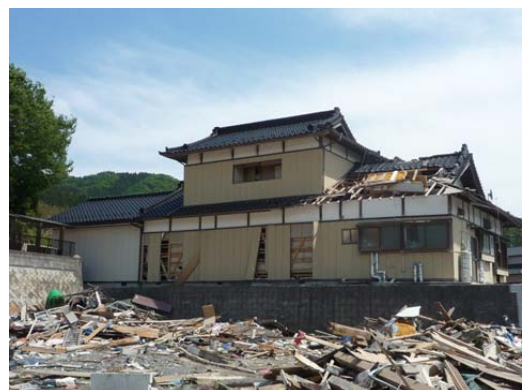
写真 C-10.8 赤碕町海岸付近で流失を免れた  
木造家屋 (浸水深 6 m 以上)

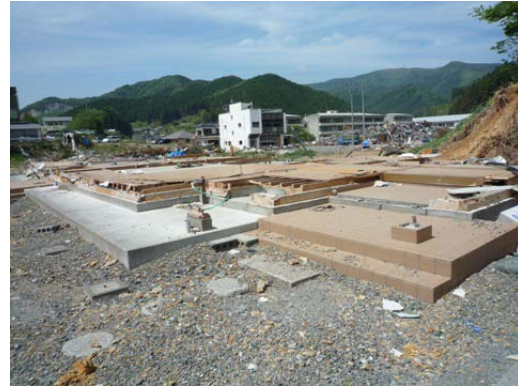
写真 C-10.10 流失した比較的新しい家屋の基礎、土台、床板（浸水深 6 m 以上）

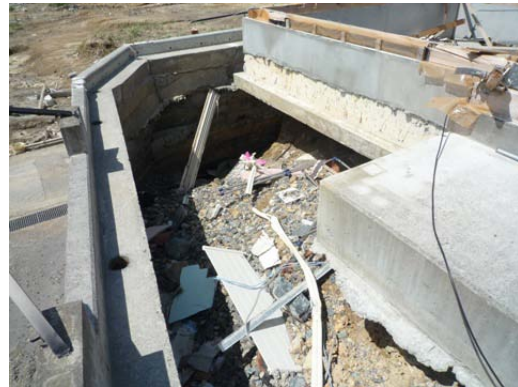
写真 C-10.12 写真 C-10.10 の北隅の洗掘孔

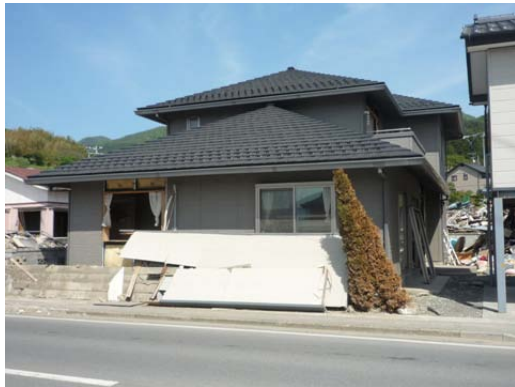
写真 C-10.13 浸水深 5m に対して残存した軽量鉄骨造住宅（浸水深 5 m）

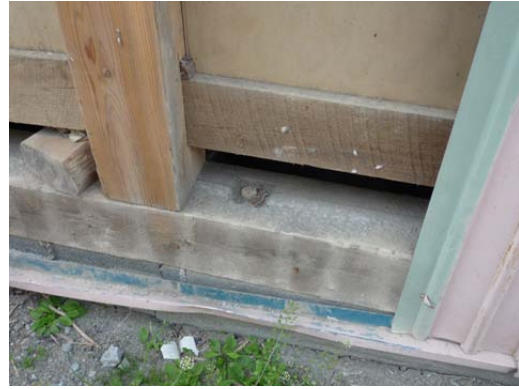
写真 C-10.16 写真 C-10.14 のアンカーボルト

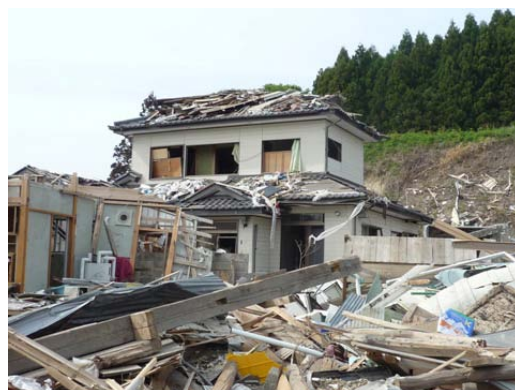
陸前高田市米崎町脇の沢地区は南下がりの傾斜地であるが、その傾斜は緩く低い部分には小規模建築物は残っておらず、比較的高くて浸水深が浅いであろうと推測される部分には木造家屋が複数残存していた(写真 C-11.1)。2階の屋根に漂流物が載り、完全に水没しても流失を免れた住宅(写真 C-11.2)が確認された。

写真 C-11.2 完全に水没しながらも、流失を免れた木造住宅

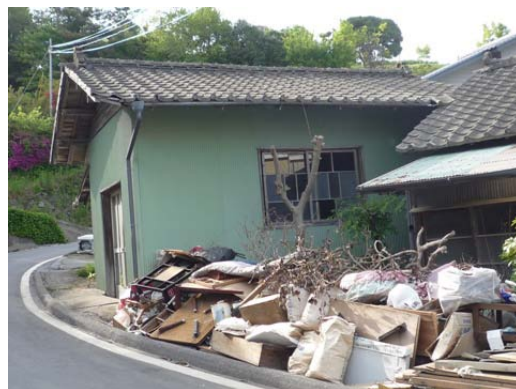
陸前高田市気仙町二日市は長部漁港の西側に切り立つ崖地（写真 C-12.1）であり、標高約 15 m あたりまで浸水しているように見受けられた。浸水範囲の最上部付近で浸水した倉庫（写真 C-12.2）の浸水深は 1.7 m であった。その手前の平屋建て（写真 C-12.3）や 2 階建て住宅（写真 C-12.4、浸水深 3.4 m）は、1 階軒まで浸水したとのことであるが、移動や壁の損傷などの被害は確認されなかった。一方、これらより多少低い位置の家屋は流失したり、転倒したりするなどの被害（写真 C-12.5）があった。転倒した 2 階建て家屋は単純な転倒ではなく、斜面下からの波に対して浮き上がるなどの挙動をした後、斜面下側に転倒したか、斜面下側に転倒した後、敷地奥部に流されたと見られ（写真 C-12.6）、柱脚部には釘や金物は一切無かった（写真 C-12.7）。この 2 階建て家屋と同一高さの敷地に隣接して建つ、比較的古い構法の平屋建て住宅（写真 C-12.8）は、斜面下側に向かって、数 m 水平移動していた（写真 C-12.9）。また、それらの 2 棟とほぼ同じ高さに建つ平屋建ての住宅も、大きく斜面下側に向かって水平移動し（写真 C-12.10）、隣接する 2 階建て住宅に衝突していた（写真 C-12.11）。

写真 C-12.2 浸水深 1.7m の倉庫

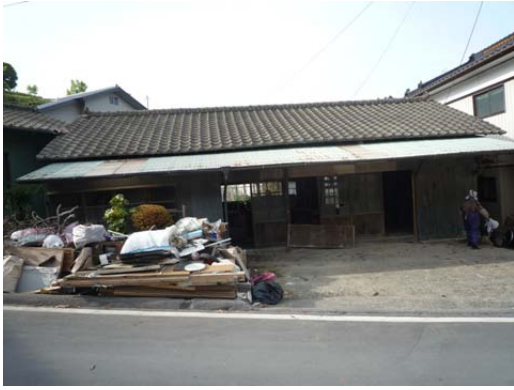
写真 C-12.3 軒まで浸水した平屋建て木造家屋

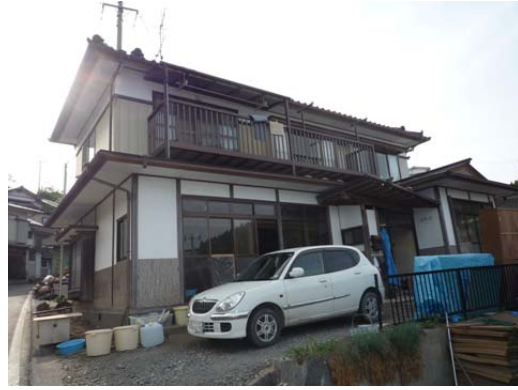
写真 C-12.4 浸水深 3.4 m の木造住宅

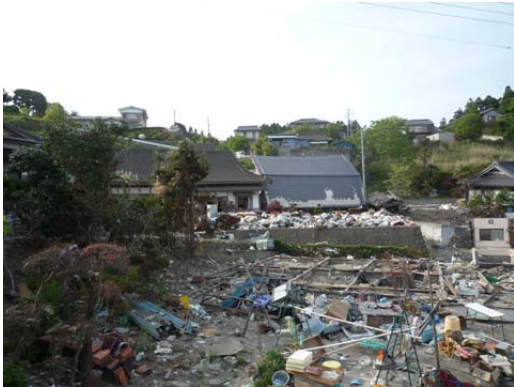
写真 C-12.5 流失、転倒などの被害

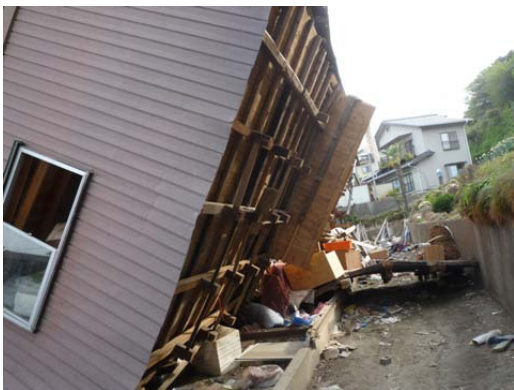
写真 C-12.7 転倒した家屋の脚部

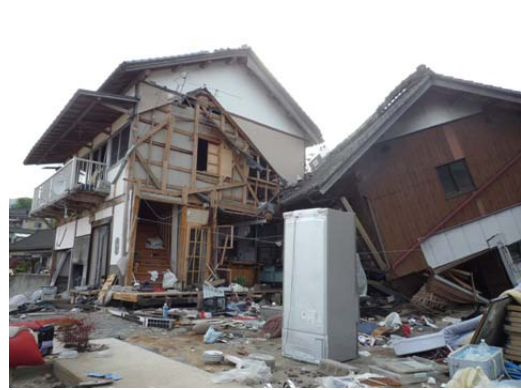
写真 C-12.12 倒壊した既存部分と増築部分との接続部分

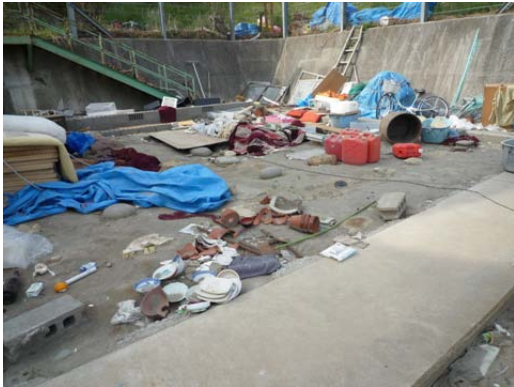
写真 C-12.13 既存部分の礎石

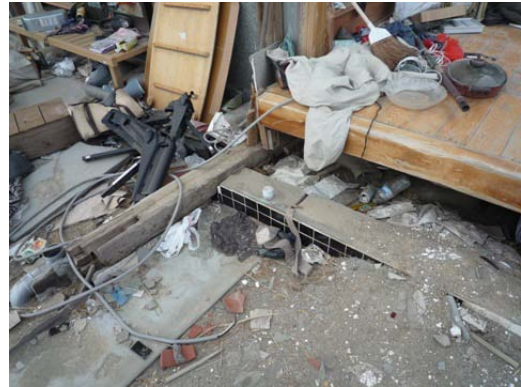
写真 C-12.14 増築部分の土台

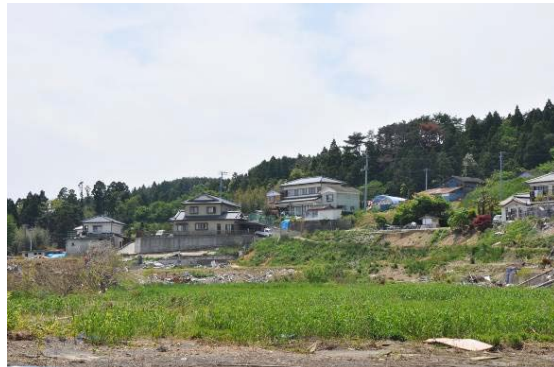
写真 C-13. 7 歌津館浜地区の概観

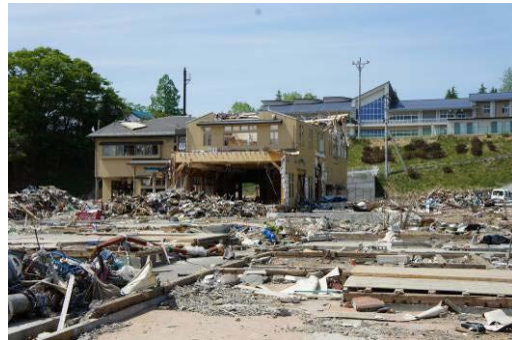
写真 C-13.9 残存する集成材フレーム構造

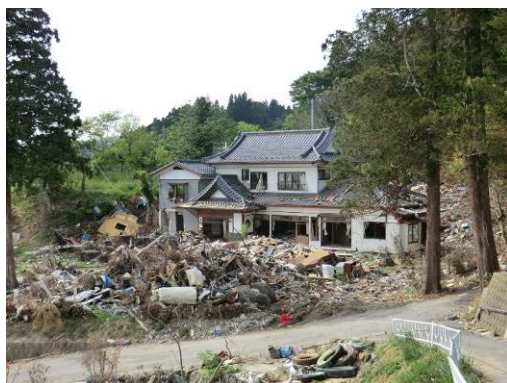
写真 C-13.15 城場地区の傾斜地に建つ木造住宅（1階天井まで浸水）

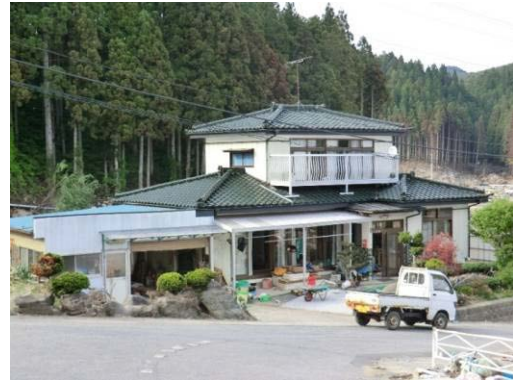
写真 C-13. 18 廻館地区の傾斜地に建つ木造住宅（写真 C-13. 17 よりもやや高い場所に建ち、1階の開口部上部まで浸水）

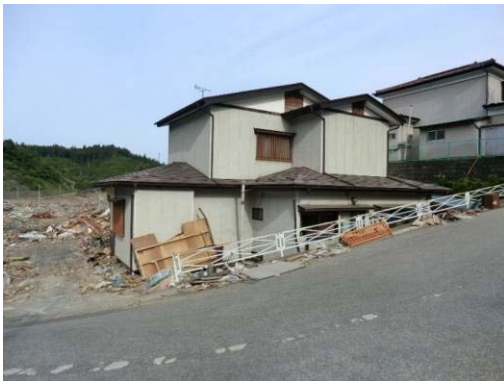
写真 C-13. 19 廻館地区の傾斜地に建つ木造住宅のうちの1棟（1階下部まで浸水）

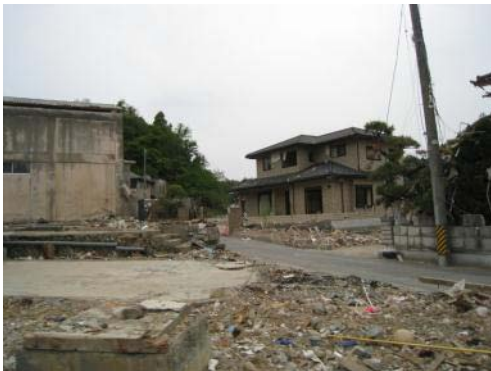
女川町の南部に位置する桜ヶ丘地区と鷺神浜鷺神地区の一部は女川港海岸より伸びる女川バイパスの南側の急な傾斜地に位置し、住宅が密集している。津波は女川街道とバイパスの方向に遡上したと考えられ、桜ヶ丘と鷺神浜鷺神の急傾斜の住宅地にまで達していた。写真 C-13. 25 から写真 C-13. 27 に示すように傾斜地の麓の住宅の多くは流失し、土台や基礎を残す状態であったが、隣接する住宅は地盤面が高いために、住宅の被害は写真 C-13. 28 のような 1 階が浸水する程度であるなど、被害が大きく異なっていた。また、この地区の東部には小高い山があり、海岸からの津波の直接の浸入が遮蔽されたことなど、地理的な要因も被害の大小に影響したことが推測される。

写真 C-13. 26 鷲神浜鷲神の流失跡と残存住宅

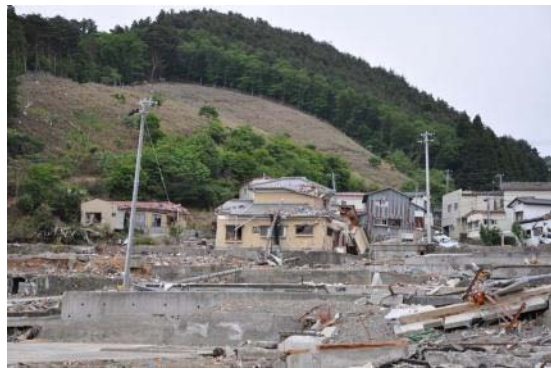
写真 C-13. 27 鷲神浜鷲神の流失跡と残存住宅

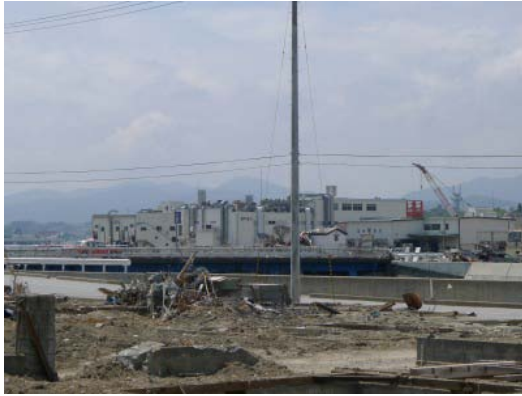
気仙沼市本浜町、錦町、浪坂の等高線図を図 C-14.2 に、航空写真と調査建物の位置を図 C-14.3 に示した。気仙沼市本浜町、錦町は海岸から続く平地に位置する。地盤沈下の影響と思われるが、調査時（5月27日の満潮時）でも海水が滞留している場所があった。住民の話では本浜町の海岸に近い位置に立つ工場群（写真 C-14.1）で津波が2手に分かれて遡上したとのこと。工場群より内陸側に位置し、津波の直撃を避けたために残存したと予測される低層住宅が散見された。写真 C-14.2 は海岸に近い位置に残存する鉄骨造の店舗。浸水深は5.1mであった。写真 C-14.3 は残存する木造住宅。浸水深は5.3mであった。

写真 C-14.1 本浜町の海岸側に建つ工場群

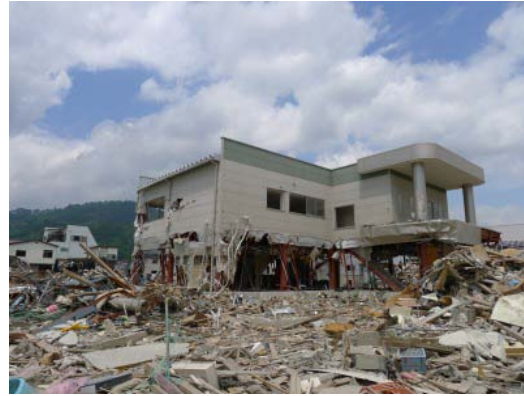
写真 C-14.2 残存する鉄骨造店舗

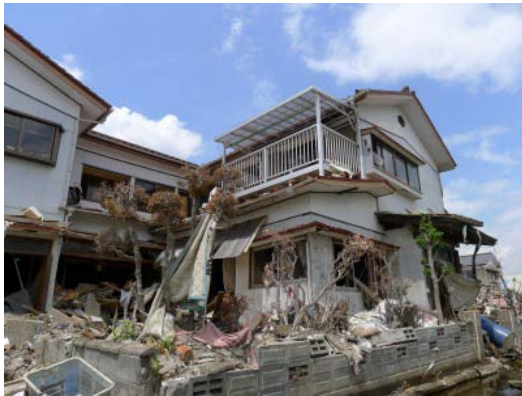
写真 C-14.3 残存する木造住宅

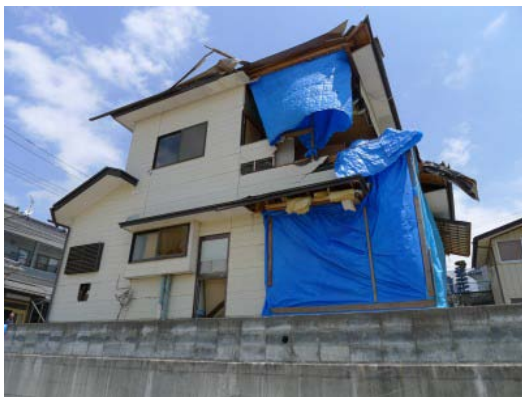
気仙沼市浪坂は川を挟んで錦町の対岸に位置し、東西方向に高低差のある傾斜地となっている（写真 C-14.4）。坂の手前の平地ではほとんどの低層建物が流失していたが、傾斜地の擁壁の上に立つ木造住宅はほとんどが残存していた。写真 C-14.5 は残存する木造住宅で、1.3mの擁壁の上に位置し、浸水深は1.7mであった。住民の話では、流失した住宅の衝突によって部分的に破壊したとのことであった。写真 C-14.6 は坂の途中に位置し、残存する木造住宅である。被害は軽微で、浸水深は3mであった。

写真 C-14.5 残存する木造住宅

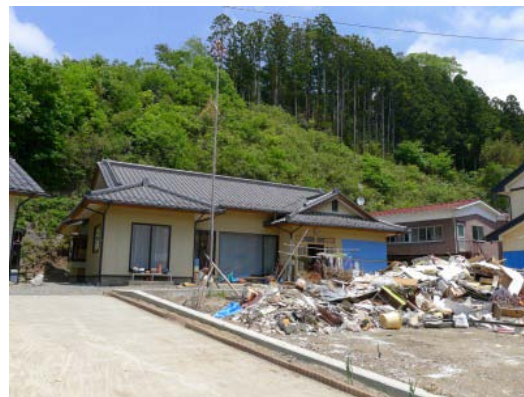
写真 C-14.6 残存する木造住宅

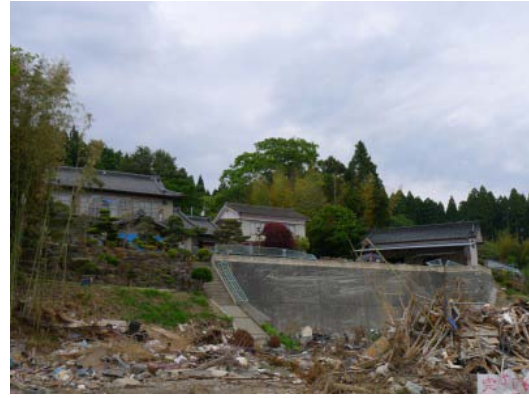
気仙沼市松崎片浜の等高線図を図 C-16.1 に、航空写真と調査建物の位置を図 C-16.2 に示した。調査した地域は気仙沼線松岩駅の北部に位置し、津波は南西方向から侵入したと推測される。写真 C-16.1 に示したとおり急な傾斜地となっており、海拔が 10m 以下の平野部では多くの低層建物が流失していたが、海拔の高い場所では多くの木造住宅が残存していた (写真 C-16.2)。写真 C-16.3 は布基礎の上端で、大きく移動した木造住宅。浸水深は 2.9m であった。基礎にはアンカーボルトが確認された。

写真 C-16.2 擁壁の上の木造住宅

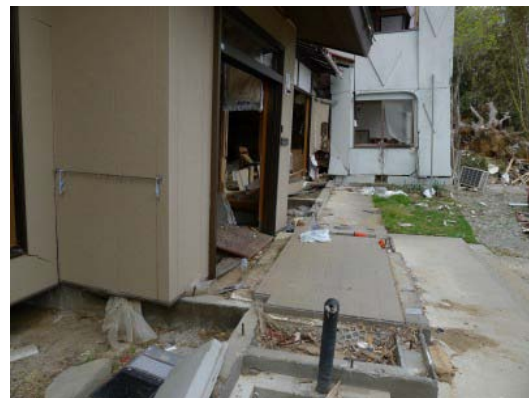
写真 C-16.4 移動した脚部

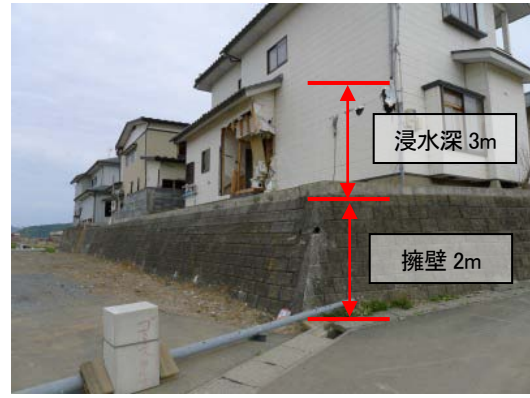
気仙沼市岩月千岩田（いわつきせんがんだ）の等高線図を図 C-17.1 に、航空写真と調査建物の位置を図 C-17.2 に示した。調査した地域は国総研・建研の速報に報告されている遊戯施設が存在し、浸水が 6 m 程度であった。高台の上に建てられた木造住宅は多くが残存しており（写真 C-17.1）、擁壁の高さが約 2 m で、浸水深は約 3 m であった（写真 C-17.2）。

写真 C-17.2 擁壁と浸水深

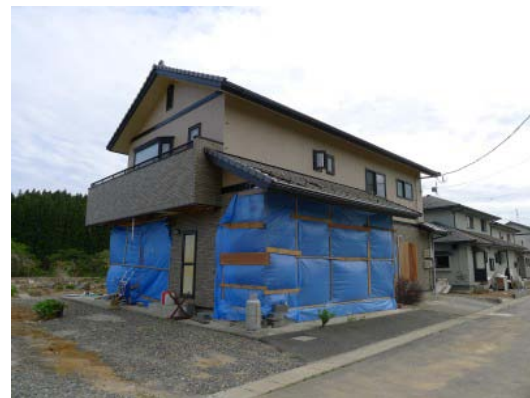
高台の南側の地域は、海岸から緩やかな傾斜となっており、同年代に分譲されたと推測される木造軸組構法住宅が多く存在する宅地であった。金物の種類や外壁の仕様から築年は 1995 前後と推定される。津波で線路から脱線した気仙沼線の車両の残骸が撤去作業中であったが（写真 C-17.3）、建物の被害や、車両の移動した位置から、津波は東方向から進入したと考えられる。浸水深は約 4.6 m 前後で、流失した建物も数軒あったが、多くは 1F の外壁が損傷したものの、躯体は残存していた。写真 C-17.4 は最も先頭で津波を受けたと推測される木造住宅である。写真 C-17.5 は浸水深が 4.6 m 程度であったが残存した木造住宅である。写真 C-17.6 は 1.5 m ほどの擁壁の上に建つ木造住宅で、被害は軽微であった。

写真 C-17.4 残存する木造住宅

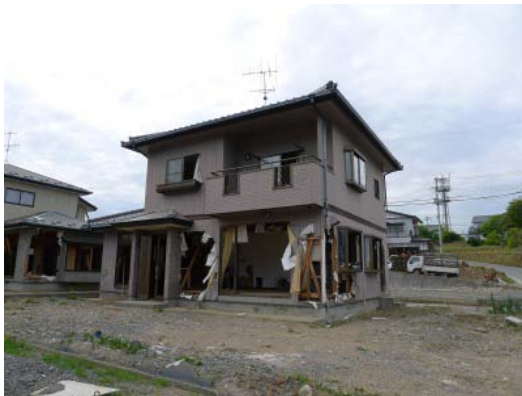
写真 C-17.5 残存する木造住宅

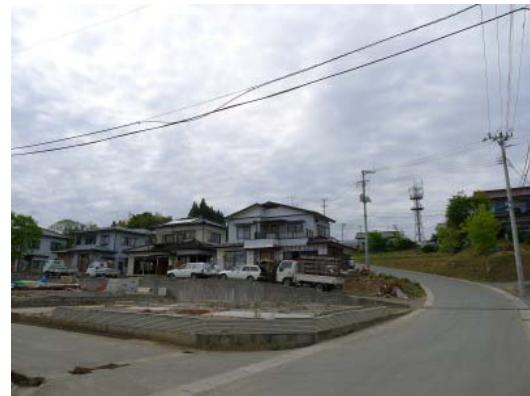
写真 C-17.6 残存する木造住宅

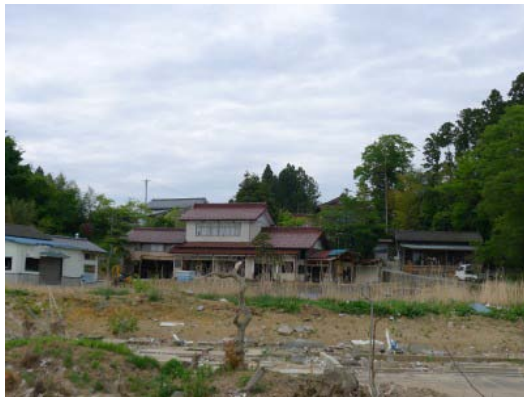
気仙沼市岩月台ノ沢の等高線図を図 C-18.1 に、航空写真と調査建物の位置を図 C-18.2 に示した。被害の状況から津波は東から防波堤を超えて進入したと推測される。東西方向、南北に方向に傾斜のある地形。海拔が 5m 以下の場所では多くの低層住宅が流失していたが、5m 以上になると、坂の途中に残存する低層住宅はほとんどが残存していた（写真 C-18.1）。写真 C-18.2、写真 C-18.3、は最も海岸に近い位置に建つ木造住宅 2 棟。浸水深は 5.3m 程度であったが残存していた。どちらも南東側の 1F の津波を受けた方向の壁に開口が多い構造であった。

写真 C-18.1 坂の途中で残存する木造住宅

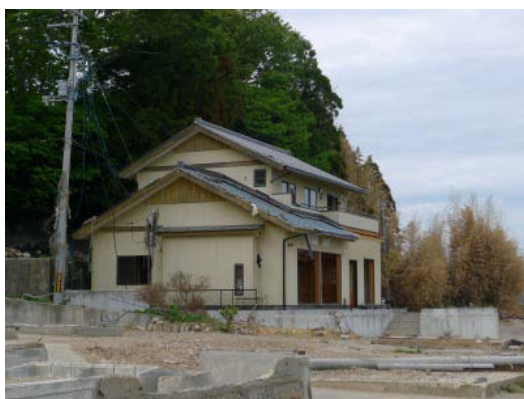
写真 C-18.3 残存する木造住宅

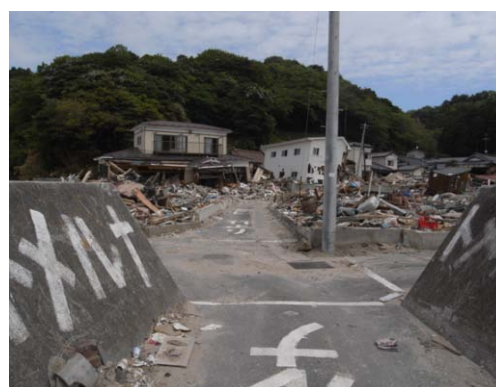
宮戸島の大浜地区は、宮戸島南部に位置し、南側に開けた小さな湾に面した集落である。同地区の航空写真を図 C-20.1 に示すが、住家は海岸の防潮堤付近から立地していたことが残存する基礎や住宅地図などから分かるが、海岸付近にはほとんど残存する建築物がない(写真 C-20.1)。海岸から約 50 m ほど離れた山際に木造住宅が残存していた(写真 C-20.2)。残存した住宅のうち、海岸に最も近いものは水産加工機械と見られるものにもたれかかっていた(写真 C-20.3 : ①)。この奥に入射方向と反対方向に隣接する住宅は、流失を免れていた(写真 C-20.4 : ②)。この近辺の浸水深は、浸水痕が不明確であったために測定はできなかったが、後述の測定値に基づくと、少なくとも 3m 以上を超えており、おそらく写真 C-20.4 の屋根瓦の損壊状況などから約 4m と推定した。一方、これの南東に隣接する家屋は北東に流され、東に隣接する家屋(写真 C-20.5 : ③)の裏へ漂流したもの(写真 C-20.5 : ④)と推定された。なお、残存した家屋も大きく損傷(写真 C-20.6 : ③)しており、1階下屋の損傷状況から、3m を超える浸水深があったものと推定された。さらにこの家屋の東に隣接して残存する家屋(写真 C-20.7 : ⑤)がある一方で、流されて漂着した建物(写真 C-20.8)もあった。また、これより東の建物は、一部を損壊しているものの、残留傾斜もなく残存している家屋(写真 C-20.9 : ⑥、20.10 : ⑦)が複数あった。このうち、残存した写真 D-2.10 (⑦)の住宅の浸水深は 3.0 m で、標高は 4 m 程度であった。この家屋の一部は 1階を野蒜石と推測される石材による組積造とする建物(写真 C-20.11)で、室内の天井などを損傷しており、3.0 m の浸水深を裏付けている。この向かいの住宅(写真 C-20.12 : ⑧)は入射方向の部分を大きく損傷しているものの残存しており、東に隣接する石倉(写真 C-20.13 : ⑨)も残存していた。この向かいの比較的新しい構法と見られる家屋(写真 C-20.14 : ⑩)はほとんど無被害であったが、浸水深は 1階床の少々上、もしくは床下程度と推定された。この建物の東側の

写真 C-20.2 防潮堤の通路から見た大浜地区

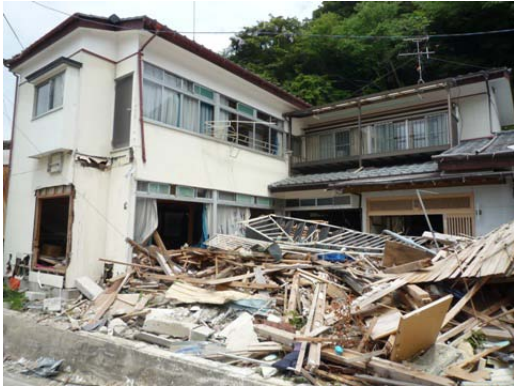
写真 C-20.9 一部損壊しながらも残存する  
木造家屋 (⑥)

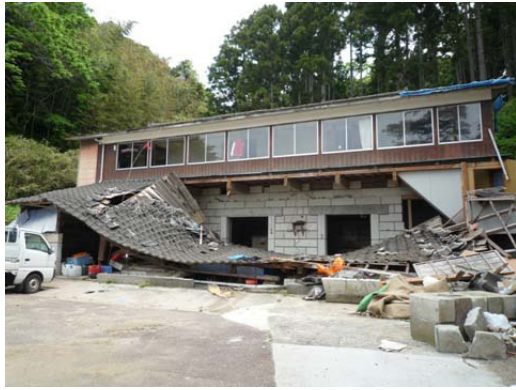
写真 C-20.15 下屋が崩壊した作業小屋 (⑪)
