## 第7章 火災による建築物の被害

### 7.1 火災被害の概要

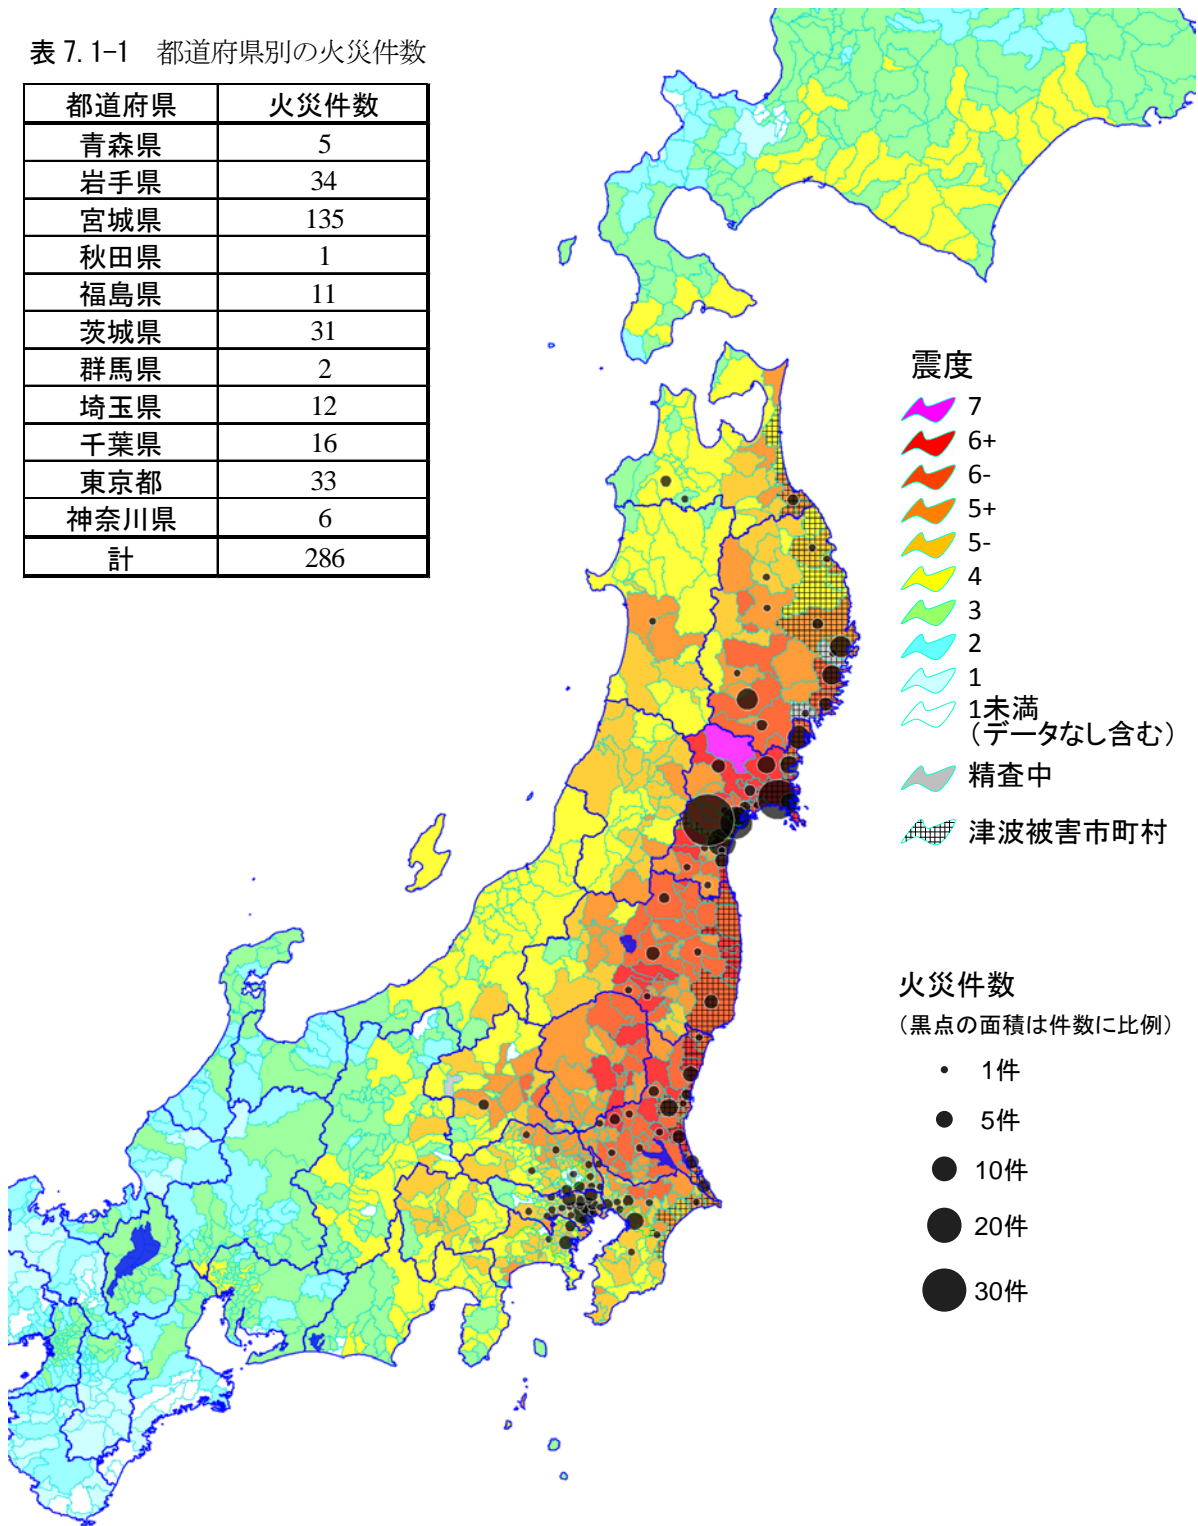
図 7.1-1 火災、震度、津波被害の分布

地理的には、青森県から茨城県にかけての太平洋に面した県及び首都圏1都3県を中心とした極めて広範囲に分布している。都道府県別の火災件数を表7.1-1に示す。また、市町村別に火災の分布を震度<sup>7-2)</sup>及び津波浸水範囲<sup>7-3)</sup>と重ねて図7.1-1に示す。

火災が多く分布している地域は、

- ・津波浸水被害のあった地域
- ・東京都区部及びその周辺、千葉市、横浜市などの都市部の地域
- ・上記以外では、概ね震度5強以上の地域

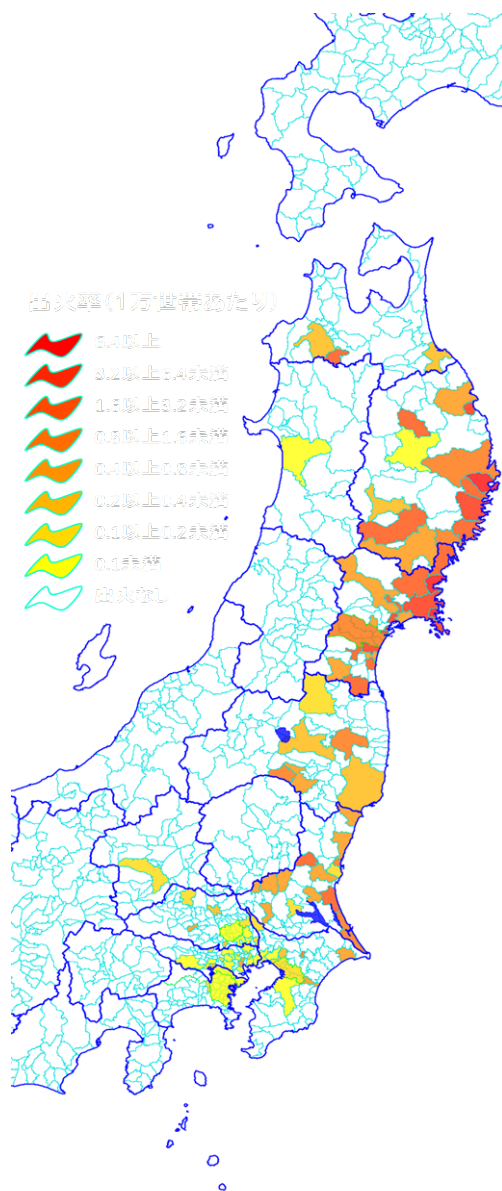
図7.1-2 市町村別出火率

市町村ごとの1万世帯あたり<sup>7-4)</sup>の火災件数(出火率)をみると、特に岩手県、宮城県、福島県、茨城県に出火率が高い市町村が多い(図7.1-2)。

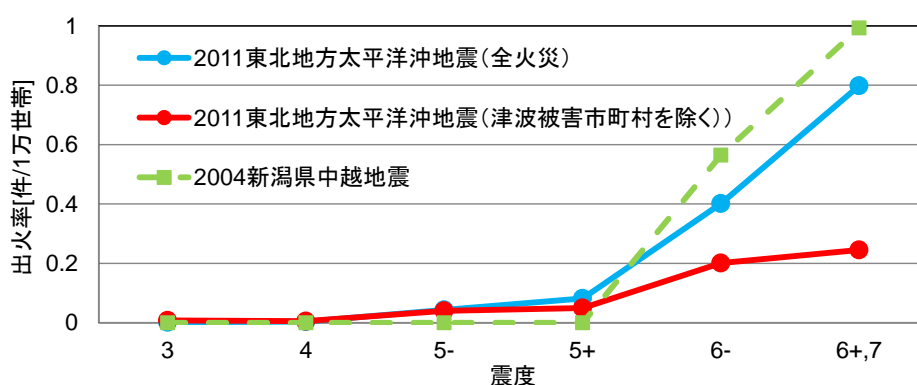
図 7.1-3 震度と出火率

震度が大きい程出火率が高い傾向があること、震度6弱以上と5強以下では出火率に大きな差があることが特徴である。これらの特徴は中越地震と同様であり、出火率の値に関しても全火災を対象とした場合には中越地震と同程度である。

また、図 7.1-3 では、精査が終了していない等の理由により、震度が得られていない市町村は集計から除外した。火災が 1 件以上報告された市町村のうち、震度が得られず集計から除外した市町村は、岩手県陸前高田市（火災 1 件）岩手県大槌町（火災 1 件）宮城県女川町（火災 5 件）であり、津波による甚大な被害を受けた市町村である。

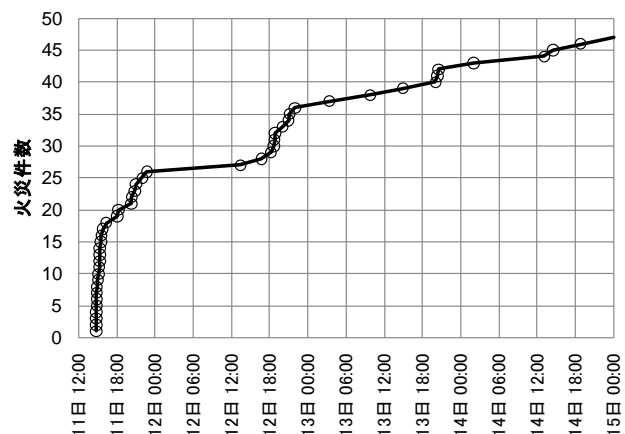
図 7.2-1 出火時刻と累積出火件数

火災発生時刻を見ると、本震直後（地震発生から当日 18 時までの間）に 18 件（34.6%）（うち、15 時までが 9 件）の火災が発生している。本震直後以外では、当日から 4 月 15 日までの間で 18 時から 24 時の間に火災が集中しており、11 日 8 件、12 日 8 件、13 日 3 件、14 日 1 件、16 日以降 4 件の計 24 件（46.2%）が発生している。時刻別累積出火件数を見ると、時間帯によって出火件数の大小に違いが見られることを示している（図 7.2-1）。

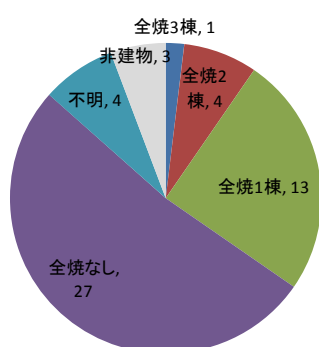
図 7.2-4 全焼棟数

延焼被害の状況について見てみると、全焼棟数が最も多い火災は 3 棟であり（図 7.2-4）、半焼・部分焼・ぼやを含めても最大 7 棟、大部分は 1 棟のみの焼損となっている（図 7.2-5）。

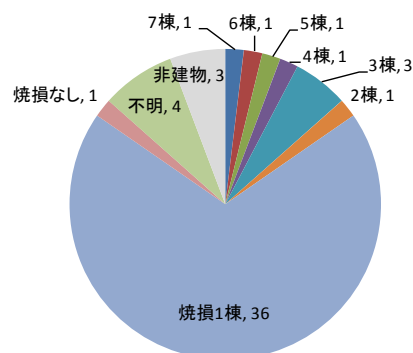
図 7.2-5 焼損棟数

特に、鉄筋コンクリート造や鉄骨造などの不燃系の建築物の場合は全て 1 棟で収まっている。出火元が木造建築物の場合、周囲に延焼するような距離にある建物が限られていた例もあるが、市街地内で発生した火災で周囲に延焼するような建物が近接していた場合でも小規模の延焼で収まっている。これは地震直後の出火件数が比較的少なかったため、消防活動が有効に機能したことがヒアリング調査によって確認されている。

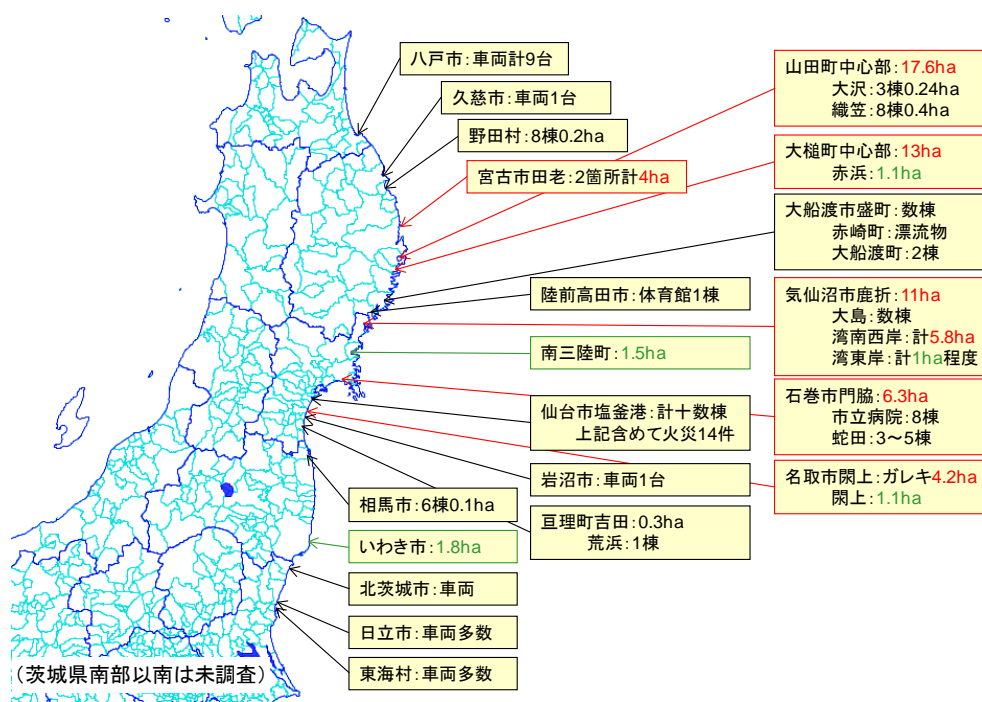
図 7.3-1 津波火災の分布

明らかとなった延焼面積は、全体で 72ha に上り、大火とされる延焼面積が 3.3ha（10,000 坪）を超える火災区域は、宮古市（田老）、山田町（中心部）、大槌町（中心部）、気仙沼市（鹿折地区）、気仙沼市（南西岸部）、石巻市（門脇地区）、名取市（閑上地区）の 7 区域となっている。平成 7 年の阪神・淡路大震災では、約 63ha、延焼面積が 3.3ha を超える火災区域は、今回と同じく 7 区域<sup>7-10</sup>であった。

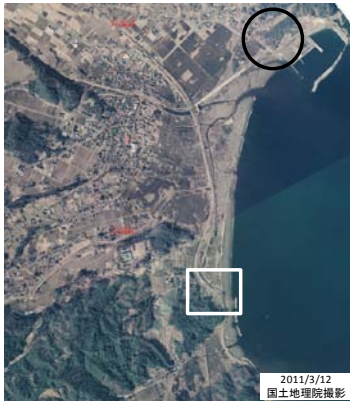
写真 7.3-1 岩手県野田村周辺の震災後の空中写真

津波到達後しばらくして、三陸鉄道北リアス線の軌道敷に落下せずその手前に堆積した瓦礫や車両等が炎上し、翌日まで燃焼が継続した。

ただし、出火点や延焼経路、出火原因は特定されていない。
