2013年4月26日
(2013年5月1日修正)

淡路島付近を震源とする地震による建築物の被害調査報告

国土交通省国土技術政策総合研究所
独立行政法人建築研究所

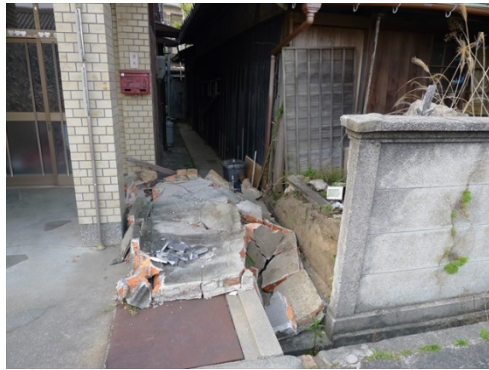
写真 5.24 ブロック塀の被害
