平成 28 年(2016 年)熊本地震による建築物等被害第九次調査報告(速報) (免震建築物に関する調査)

1. 調査の目的及び概要

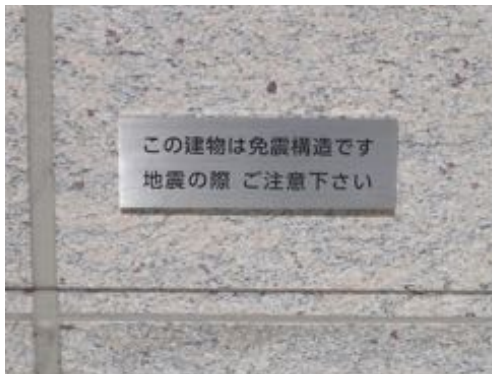
免震表示（写真 5.2.5）は、屋外に面した入り口付近に設けられていた。

写真 5.2.5 免震表示

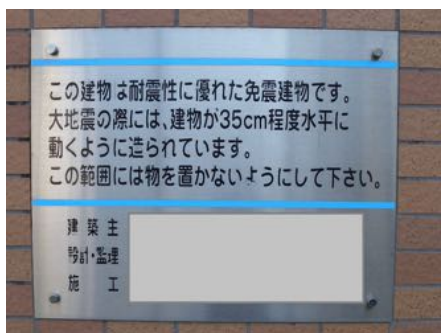
C共同住宅は、熊本市中央区に位置する免震建築物である。免震層には、天然ゴム系積層ゴム、U形鋼材ダンパー（いずれも基数未確認）及び鉛ダンパー6基が設置されている。上部構造はRC造13階建てで、免震層を掘り下げるのではなく、免震層底盤の周囲に立上り部分を設け、地表面より上に免震層が位置する形式となっている。免震表示（写真 5.3.1）は出入口付近に掲示されていた。

写真 5.3.1 免震表示

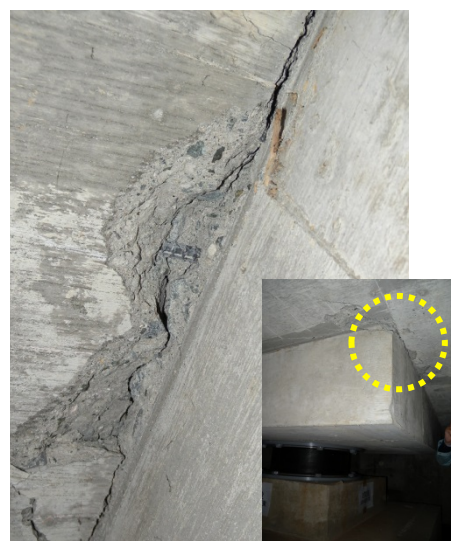
中間階免震となっているB棟は、図5.7.1に示す通り免震部分から構面外に張り出して立ち下げる形式で外階段を設けており、階段の脚部の地下にも積層ゴム支承が設置されている。この外階段の被害が大きく、階段中央の壁部分の損傷によって使用禁止となっていた（写真5.7.6）。また、階段下の積層ゴム支承について、上側の取付け基部の損傷（かぶりコンクリート部分の剥落）も観察された。

写真 5.7.6 外付け階段の被害と階段下に設置された積層ゴム支承の取り付け基部の損傷
