# 令和元年台風第 15 号に伴う強風による建築物等被害 現地調査報告（速報）

国土交通省国土技術政策総合研究所  
国立研究開発法人建築研究所

## 1. はじめに

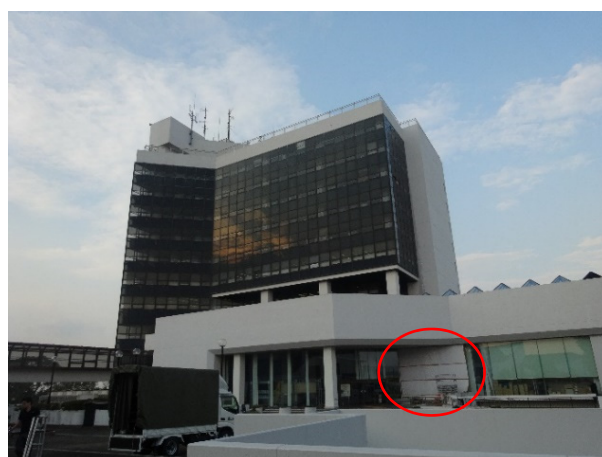
- 市原市役所から直線距離で約12km離れた千葉特別地域気象観測所では、9月9日午前4時30分ごろに最大瞬間風速57.4m/s、最大風速35.9m/sを記録している（表2.1～2.2参照）。
- 写真3.1に示す第2庁舎で22枚、議会棟で2枚の計24枚のガラスが破損した。第2庁舎のガラスの破損は全方位に数か所ずつ発生し、低層部に17枚、中高層部に5枚確認されている。
- 第2庁舎南面入り口付近（写真3.1の○印）で、方立形式のガラス3枚が破損した。これらのガラスは幅1900mm×高さ4500mm×厚さ10mmであり、応急復旧の状況を写真3.2～3.3、被災直後の状況を写真3.4～3.5にそれぞれ示す。南面入り口付近で上記のガラスが破損した結果、庁舎内に風が吹き込み、同庁舎北面のガラス（写真3.6）が複数枚破損したことが確認されている。
- 第2庁舎入り口付近南面のガラスの破損は今年の台風第24号でも発生しており、破損した箇所は壁として復旧している。また、その際に今回被害にあった窓ガラスはシーリング補修を施していた。
- 担当者の話によると、室内に飛来物と思われる物体は確認されていないことから、破損した窓ガラスはいずれも風圧力によるものとみられるとのことである。調査時には、写真3.7のようにベニヤ板などで応急復旧がなされていた。
- 屋外に面するガラスが破損した結果、庁舎内に風が吹き込み、地下1階の屋内中央部にあるガラスが

写真 3.1 第2庁舎の外観

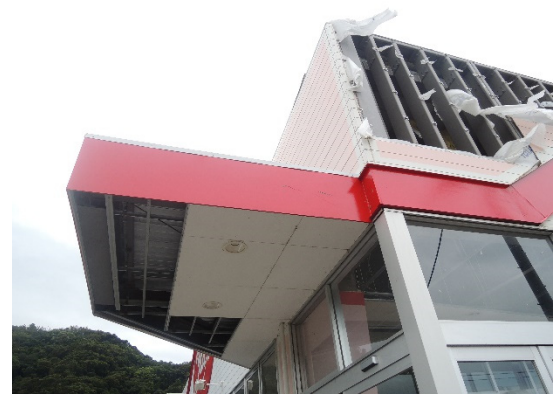
- ・ 鉄骨造平屋建ての店舗 B では、軒天井の仕上げ材や外壁材が脱落又は飛散していた（写真 4.1.3～4.1.4）。
- ・ 屋内の天井仕上げ材が落下し、その直下の範囲は立入禁止措置となっていた（写真 4.1.5）。軒天井の仕上げ材の被害範囲から内部に強風が侵入したことが原因と思われる、これと同様の被害形態は今年の台風第 21 号での被害事例でもみられている。
- ・ 破損したガラスの範囲は応急的に養生していた（写真 4.1.6）。

写真 4.1.4 軒天井の仕上げ材と隅角部での外壁材の脱落・飛散

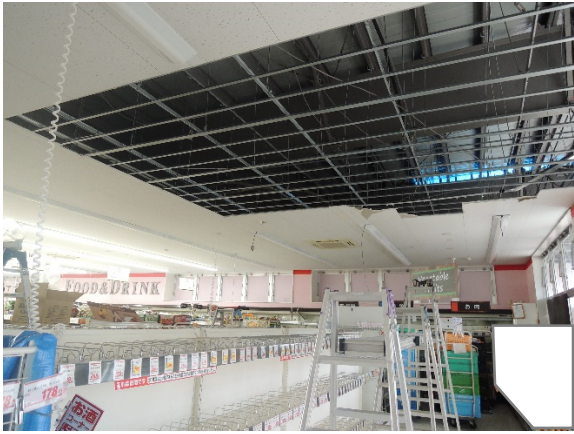
写真 4.1.5 店舗内部の天井仕上げ材の被害

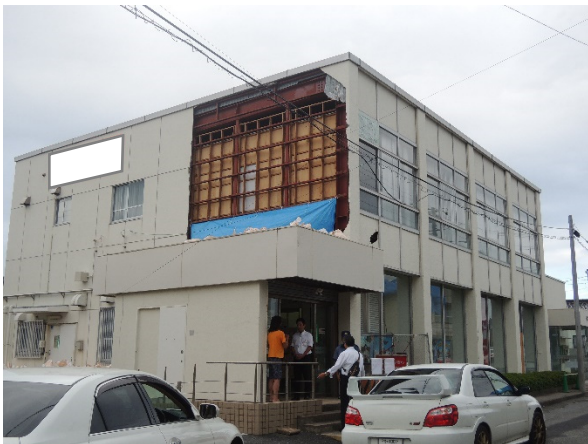
- ・ 鉄骨造 2 階建ての店舗 C の外壁が脱落しており（写真 4.1.7）、屋内の天井仕上げ材の被害も屋外から確認した。
- ・ 店舗 C の付近では、比較的築年数が経っていると思われる店舗併用住宅と駅舎で、多くの屋根瓦の移動を確認した（写真 4.1.8～4.1.9）。
- ・ 駅舎前の小規模木造建築物に残留変形を確認した（写真 4.1.10）。高さ約 860mm 建具の水平方向のゆがみ約 80mm より、約 5 度の傾きである。

写真 4.1.7 店舗 C の外壁の被害状況

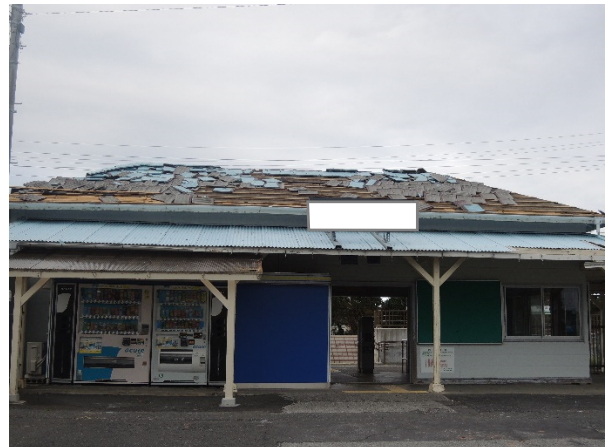
写真 4.1.8 駅舎での屋根瓦の被害

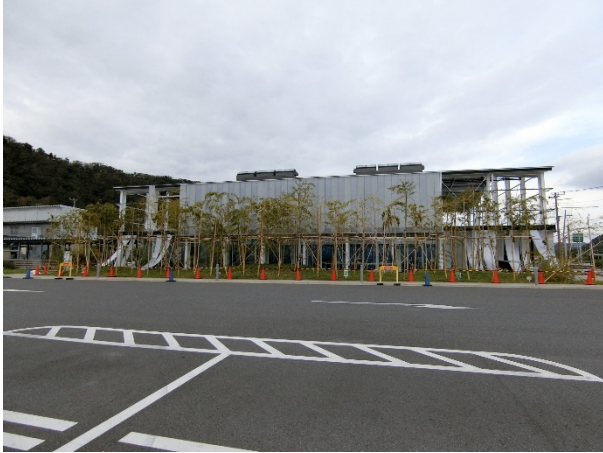
- ・ 写真4.1.11に示す店舗Dは、旧鋸南町立保田小学校の鉄骨造体育館を改装したものである。改装時に取り付けられた外壁材（写真4.1.12、樹脂製）は、鋼製の胴縁に取付金具を介して設置した仕組み（写真4.1.13）であり、その多くが脱落していた。外壁材の脱落した割合は桁行面よりも妻面のほうが大きく（写真4.1.14）、雨水が降り注ぐ状況（写真4.1.15）のようであった。

写真4.1.11 店舗Dの外観

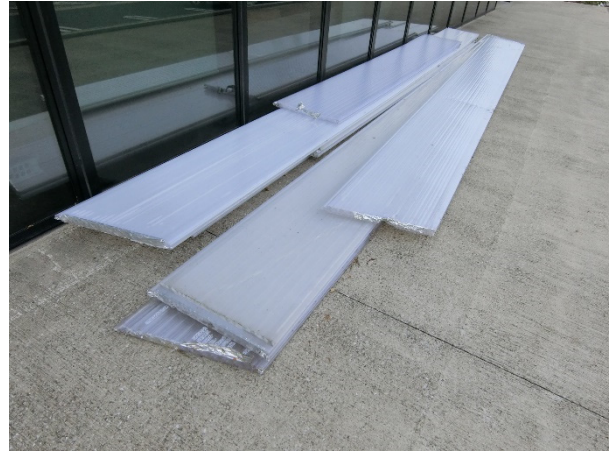
写真4.1.12 脱落した外壁材

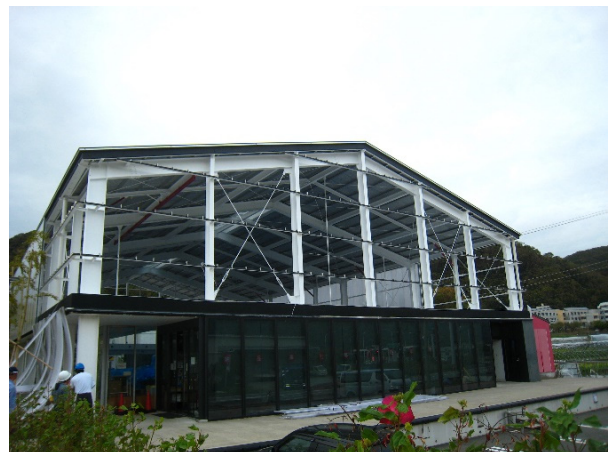
写真4.1.14 全ての外壁材が飛散した妻面

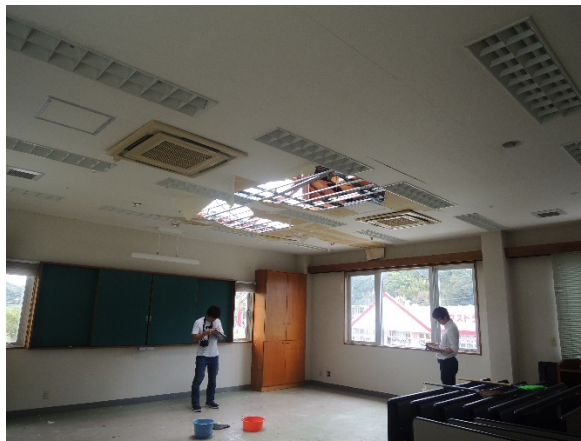
写真 4.1.17 2階天井の被害状況

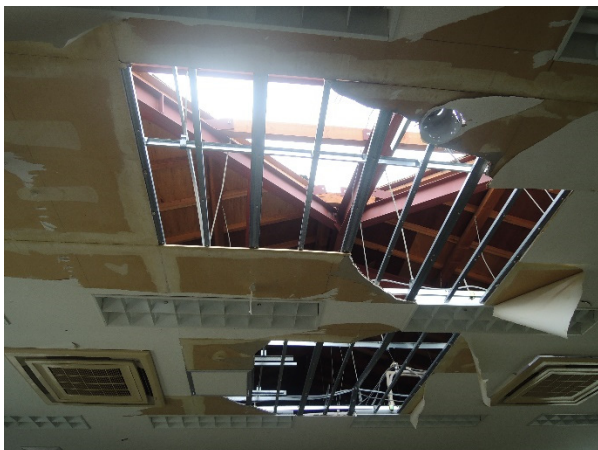
写真 4.1.18 2階天井と野地の被害状況

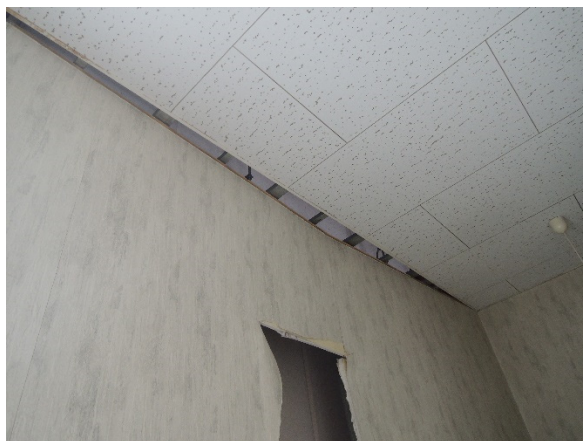
- ・ 階段室の壁材に、内圧が上昇した結果と思われる屋外側に変形した状況を確認した（写真 4.1.19）。
- ・ 1 階で破損した窓ガラスの破片が屋内のドアに突き刺さって貫通した状況を確認した（写真 4.1.20～4.1.21）。

写真 4.1.19 階段室の壁材の変形

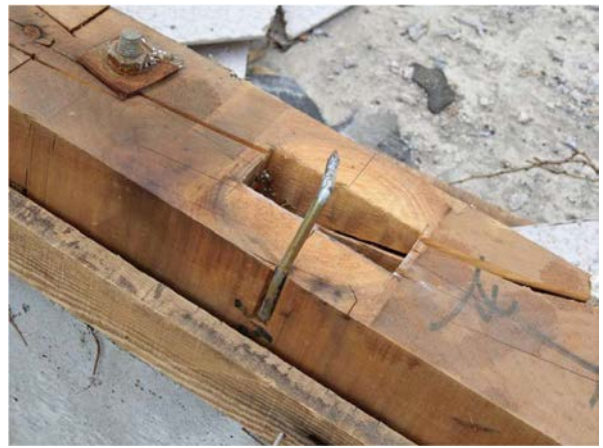
- ・ 倒壊した木造倉庫（写真 4.1.22）にアンカーボルト（写真 4.1.23）と断面 45×90mm 程度の筋かい（写真 4.1.24）は存在したが、筋かいの端部は釘 3 本で接合されているのみで、柱脚接合部もかすがい（写真 4.1.23）しか確認できず、接合部の外れが倒壊の要因と考えられる。
- ・ 倒壊した鉄骨造倉庫（写真 4.1.25）は純ラーメン構造であり、破壊した柱脚部のベースプレートとアンカーボルトは腐食していた（写真 4.1.26）。

写真 4.1.23 木造倉庫のアンカーボルト  
と柱脚のかすがい

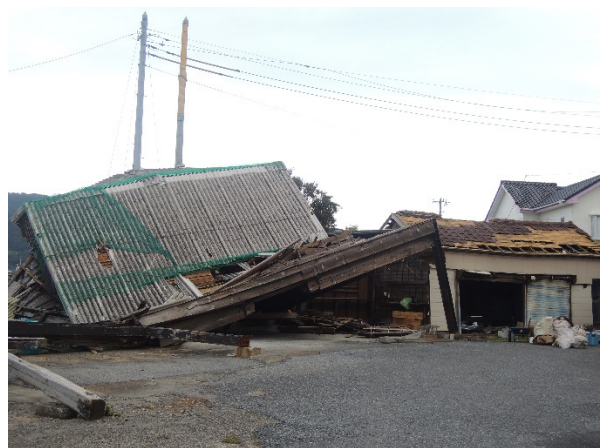
写真 4.1.25 鉄骨造倉庫の倒壊

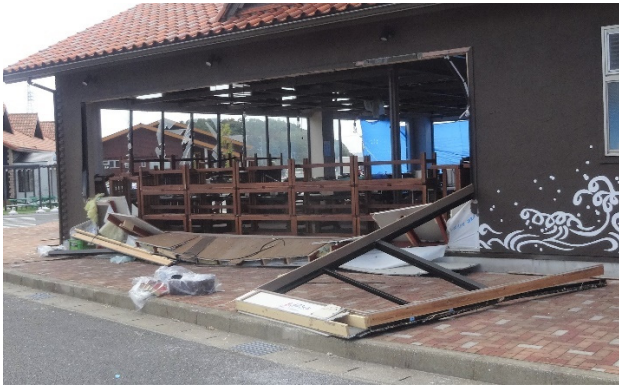
- ・ 店舗Eは鉄骨造平屋建てであり、屋外に面する建具が屋外方向に変形してガラスが破損したほか（写真4.2.1～4.2.2）、腰壁が屋外に転倒していた（写真4.2.3）。
- ・ 屋内の天井仕上げ材の一部が損傷していた（写真4.2.4）。

写真 4.2.3 屋外に面する建具の損壊と腰壁の転倒

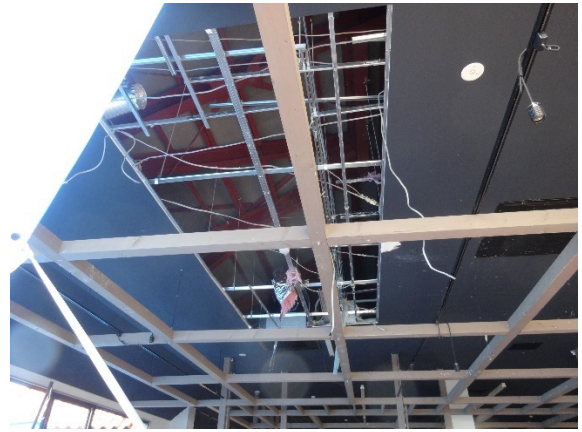
写真 4.2.4 屋内の天井仕上げ材の被害

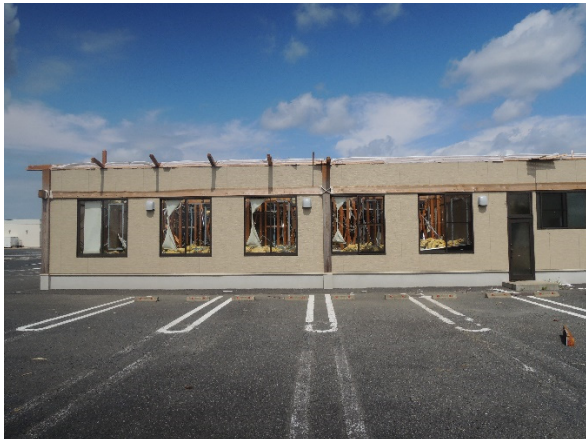
- ・ 木造平屋建ての店舗 F は、上記の店舗 E と同じ商業エリア内に位置している。小屋組が広範囲に飛散し、屋内でも天井が落下する等の著しい被害状況である（写真 4.2.5～4.2.6）。小屋組は店舗 F の北東側に落下していた（写真 4.2.7）。屋根材は鋼板製折板であり、短ほぞ部（ほぞ断面 30mm×30mm×長さ 45mm）を有する小屋束（かすがい打ち、写真 4.2.7 中の○印）が引き抜けていた。
- ・ 店舗 F に隣接する電柱が北東方向に折損していた（写真 4.2.8）。

写真 4.2.5 小屋組が飛散した店舗 F の外観

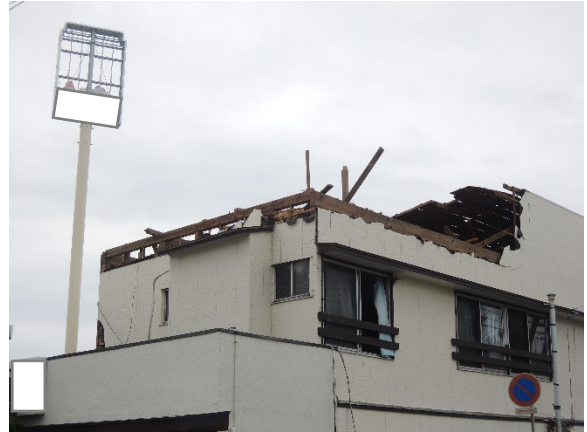
写真 4.2.10 店舗 G の小屋組の損壊(2)

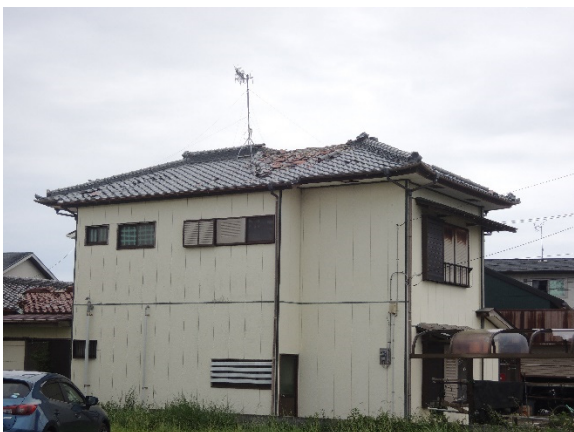
写真 4.2.11 木造住宅の棟瓦の脱落

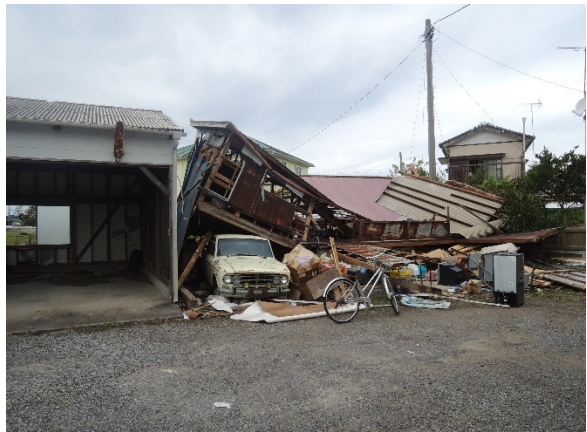
写真 4.2.12 老朽化した倉庫の倒壊

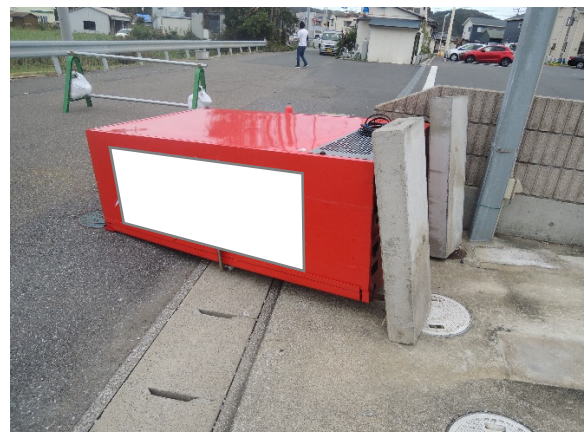
写真 4.2.14 自動販売機の転倒

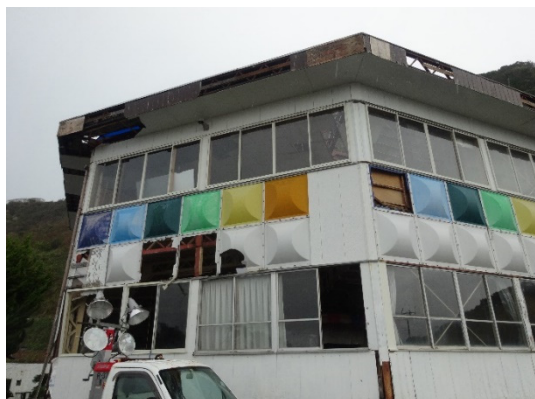
- ・ 写真 4.2.15～4.2.16 に示す公園施設 A では、海側に面した南面の外壁、窓ガラス及びサッシが破損

し、軒天井にも被害が生じていた。また、隅角部に位置する装飾用のパネルが枠ごと飛散していた。

写真 4.2.15 公園施設Aの外壁・  
軒天井の被害状況

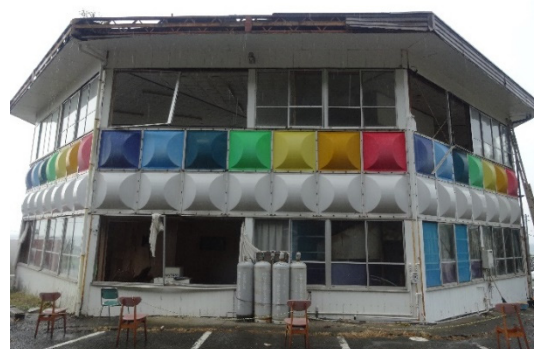
写真 4.2.16 公園施設Aのサッシ・  
窓ガラスの被害状況

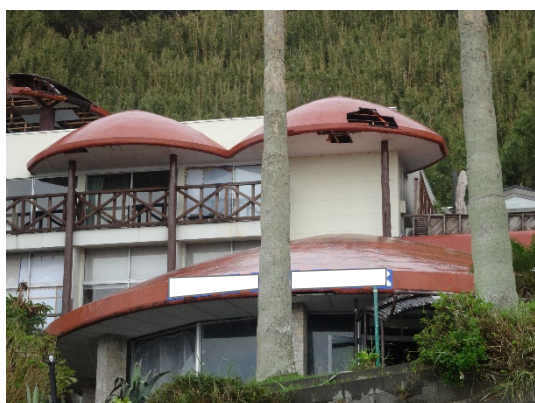
- 公園施設Aの近くにある宿泊施設Aでは、天井パネル及び軒天井が破損していた(写真4.2.17~4.2.18)。周囲にある樹木の転倒などは確認されていない。

写真 4.2.17 宿泊施設Aの屋根・  
軒天井の被害状況

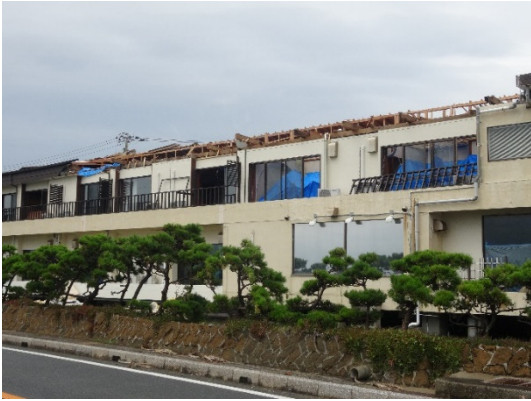
- 宿泊施設Bは海岸に面しており、写真4.2.19に示すように低層の木造部分については、窓ガラスが破損し屋根が飛散していた。また、ベランダの手すりが倒れていた。サッシが取り外されている部分もあったため、サッシごと破損した部分があったとみられる。また、客室内部にあったものとみられるソファや備品が散乱していた。
- 3階建てのRC造部分(写真4.2.20)では、軒天井が脱落したが、海岸に面した南面の窓ガラスは破損していなかった。

写真 4. 2. 19 木造部分の屋根とベランダの被害状況

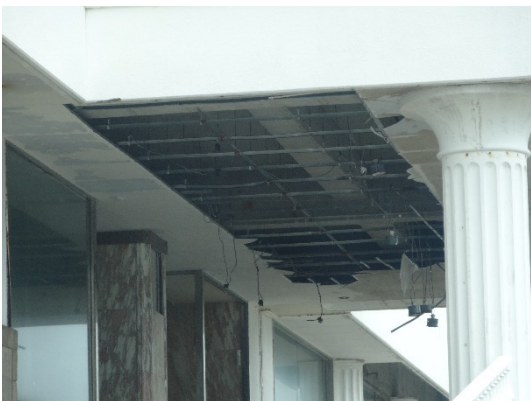
- ・ 宿泊施設 C の海に面した窓ガラスが破損していた(写真 4. 2. 21)。しかし、Google ストリートビューによると被災前から窓ガラスへのひびが入っていたと思われる(写真 4. 2. 22)。また、被災前から軒天井が破損していることも確認できる。
- ・ 写真 4. 2. 23 によると、エントランスの軒天井が風によって広範囲にわたって破損・脱落していることが確認できる。
- ・ 最上階の軒天井は隅角部に近い位置で破損していた。この破損状況は、他の階や場所ではあまり見られなかった(写真 4. 2. 24)。

写真 4. 2. 23 エントランスの軒天井の被害

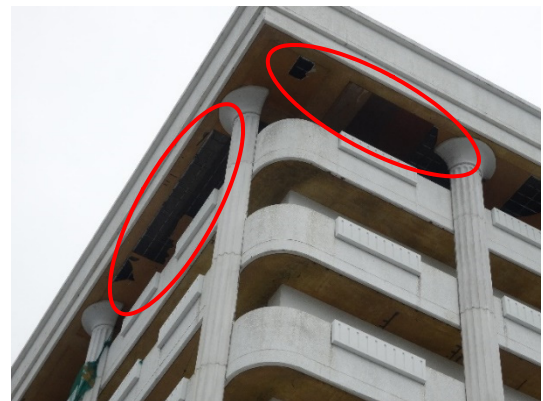
写真 4. 2. 24 最上階の軒天井の被害

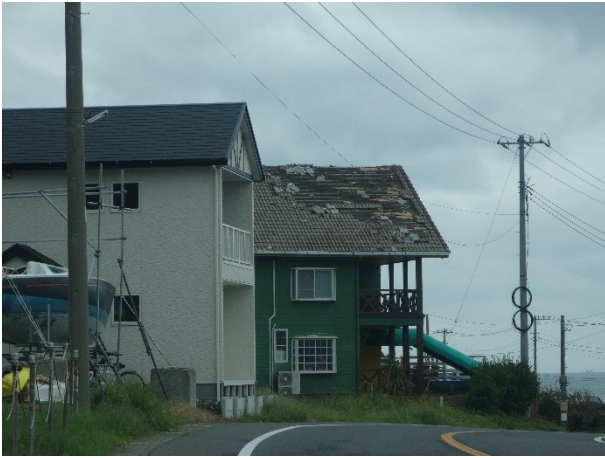
- ・ 宿泊施設 D の南西側に位置する屋根瓦(写真 4.2.25)が飛散していた。また、北東側でも瓦の位置ずれや浮きが確認できる(写真 4.2.26)。外壁や窓ガラスに目立った被害はなかった。

写真 4.2.25 屋根瓦の被害(風上側)

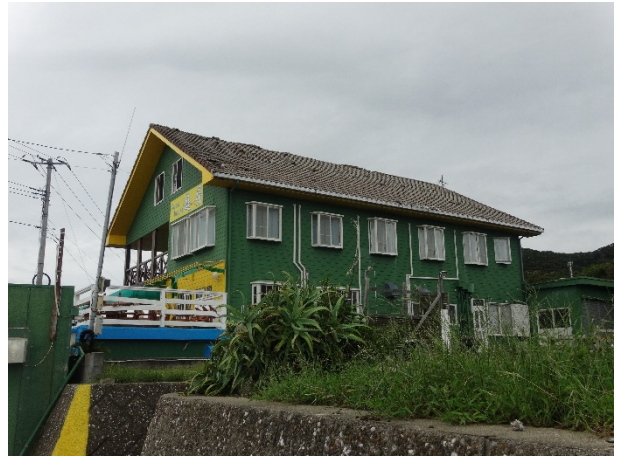
写真 4.2.26 屋根瓦の被害(風下側)

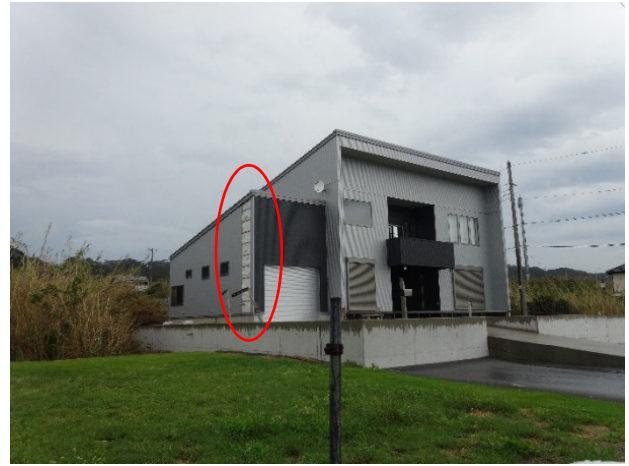
- ・ 類似した形状の 2 棟の住宅で外壁の被害が見られた(写真 4. 2. 30～4. 2. 31)。これらの住宅は 30mほど離れていたが、いずれも海から(南から)の風を受け、局所的に強い負圧が発生する隅角部での外壁材が剥離していた。

写真 4. 2. 31 住宅の隅角部での被害状況(2)

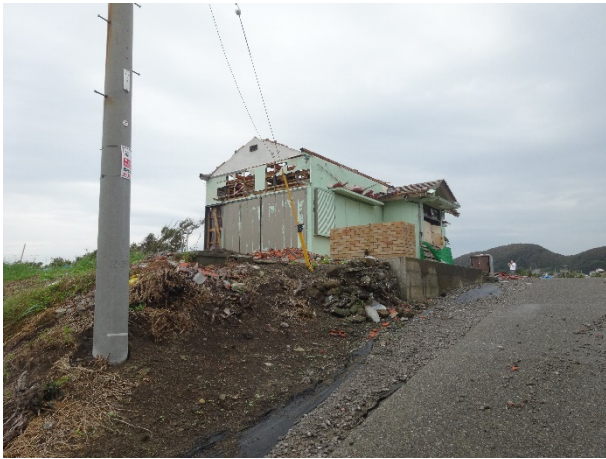
- ・ 住宅の屋根が小屋組ごと飛散し(写真 4. 2. 32)、屋根瓦の飛散も見られた(写真 4. 2. 33)。この住宅は周囲が開けた傾斜地に位置し、近くに他の建築物や工作物がなかったため、他の建築物等への被害はなかった。

写真 4. 2. 32 屋根と外壁の被害

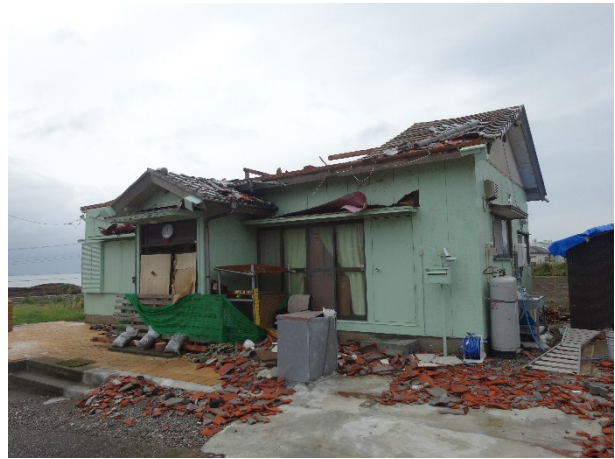
写真 4. 2. 33 屋根の被害状況

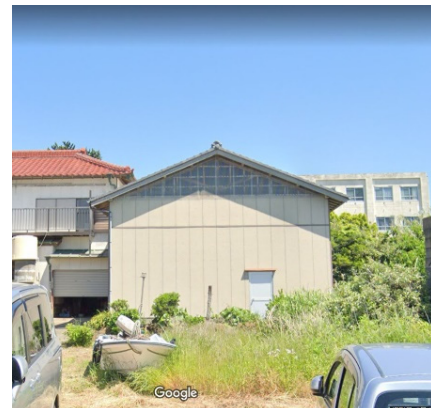
- ・ 倉庫と思われる建築物が倒壊していた(写真 4. 2. 34)。写真 4. 2. 35 は被災前の状況である。
- ・ 倒壊した倉庫の隣の住宅(写真 4. 2. 36)は屋根瓦の飛散、シャッターの破損等の被害を受けていた。

写真 4. 2. 35 被災前の状況  
(Google ストリートビュー(2019年5月)より)

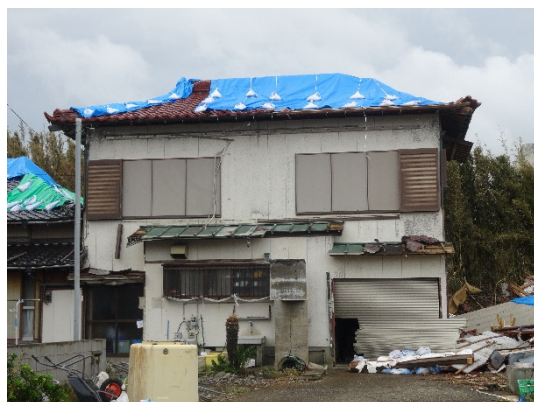
写真 4. 2. 36 倒壊した倉庫の隣の住宅

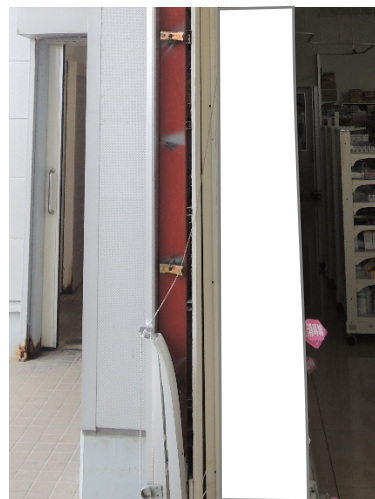
- ・ 鉄骨造平屋建ての店舗Jでは、屋外に面する建具の脱落被害が発生し、被害調査時には応急復旧の施工準備中であった（写真 4.3.9）。建具製品は約2か月入荷待ちの状況とのことである。
- ・ 建具は鋼製支持部材（縦枠材）と約400mm間隔で接合されていた（写真 4.3.10）。接合部の損傷状況としては、金具からの外れ（写真 4.3.11）、鉄筋—金具間の溶接部破損（写真 4.3.12）、鉄筋—鋼製支持部材間の溶接部破損（写真 4.3.13）を確認した。
- ・ 軒天井の隅角部に仕上げ材の損傷を確認した（写真 4.3.14）。

写真 4.3.10 建具が接合されていた鋼製支持部材

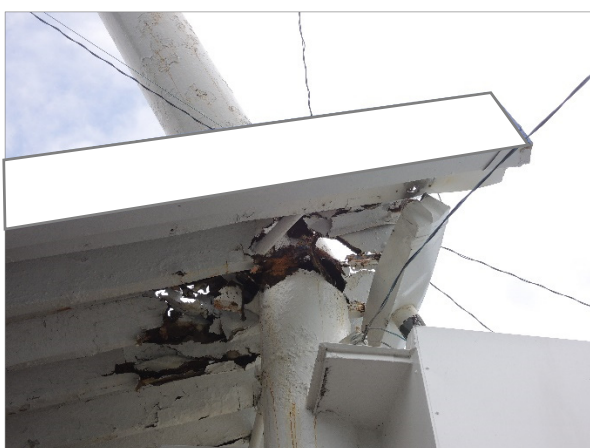
- ・ 片持ち梁構造のキャノピーを支持する 3 本の柱が折損し、キャノピー全体が落下していた (写真 4.3.19 ~4.3.21)。
- ・ キャノピー上面はさびが進行している状況である (写真 4.3.22)。

写真 4.3.21 キャノピーを支持する柱の折損(2)

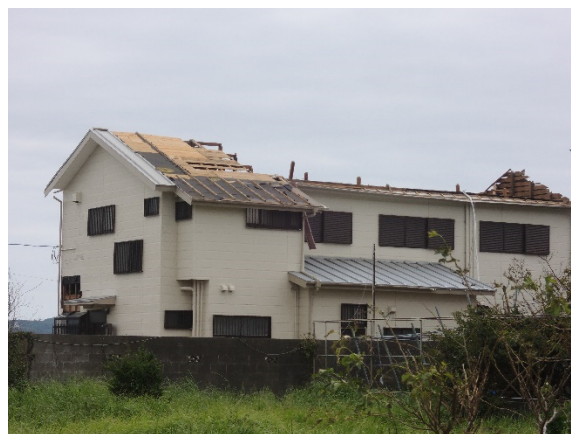
写真 4. 3. 24 木造住宅の小屋組の損壊(2)

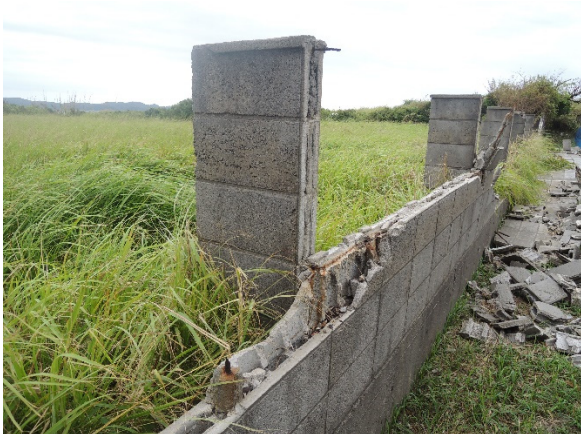
- ・ ブロック塀が倒壊しており、ブロック塀断面の鉄筋の腐食が顕著であった（写真 4. 3. 25～4. 3. 26）。

写真 4. 3. 25 ブロック塀の倒壊

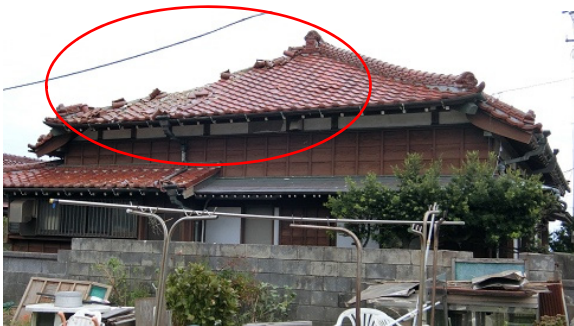
- ・ 調査地での木造建築物の多くは屋根ふき材に粘土瓦を採用していた。寄棟屋根の一面がほぼ全面的に脱落したもの (写真 4.3.29)、棟瓦のみが脱落したもの (写真 4.3.30)、寄棟における隅棟部の瓦が脱落したもの (写真 4.3.31)、部分的に平瓦が破損したもの (写真 4.3.32) 等の様々な被害の様相を呈していた。
- ・ 一方で、ほぼ無被害に見受けられる瓦屋根も少数ではあるが複数見られた (写真 4.3.33~4.3.34)。しかし、これらはいずれも外壁や開口部の材料・部材の古さに比して瓦屋根が新しく見えるもので、最近の台風被害や老朽化に伴って改修済みであったものと考えられる。また、比較的最近修復された瓦屋根も棟瓦が崩落 (写真 4.3.35) していたが、隅棟部の瓦が緊結されている場合は、その瓦は脱落していなかったものが多かった (写真 4.3.36)。

写真 4.3.31 寄棟における隅棟部の瓦の落下

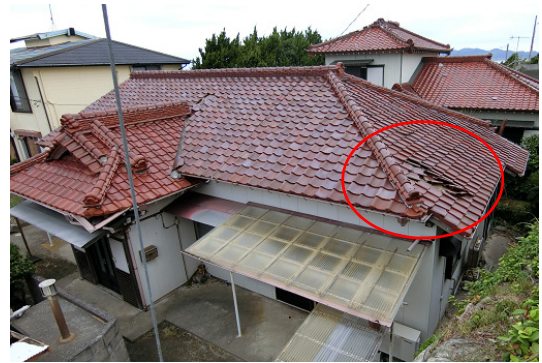
写真 4.3.32 平瓦の部分的なずれ又は破損

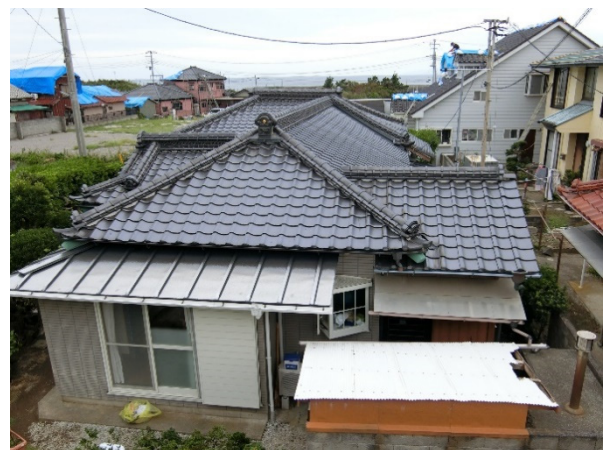
写真 4.3.34 無被害に見える瓦屋根(2)

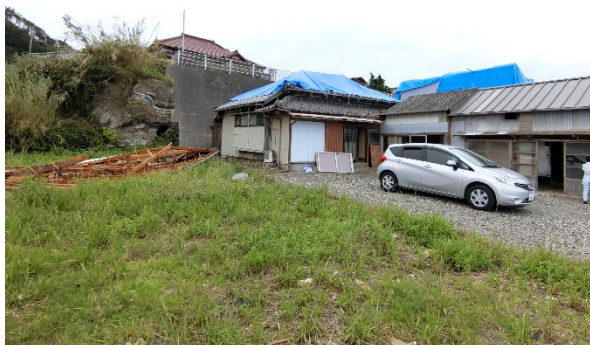
- ・ 2 階部分のうち、屋根が北西へ吹き飛び（写真 4. 3. 43 の中央左側の平屋建て住宅の裏から、平屋建て住宅の前面へ屋根部分が吹き飛んでいる）、壁が南西へ脱落（写真 4. 3. 44）した 2 階建て木造住宅が確認された。

写真 4. 3. 43 北西へ吹き飛んだ木造住宅の屋根

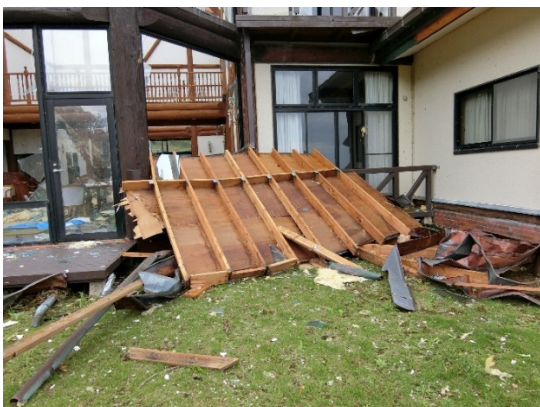
- 写真 4. 3. 50 に示す宿泊施設 G は、海岸段丘の上に建つ大規模な低層木造建築物である。大断面円柱状の製材を柱とし、中央にガラスカーテンウォールによる吹き抜け共有スペース（写真 4. 3. 51）が設けられていたが、吹き抜け部分の窓ガラスが破損し、屋根も崩落していた（写真 4. 3. 52）。連続して建つ平屋の宿泊室部分の屋根も飛散していた（写真 4. 3. 53）が、共有スペースを挟んで線対称の位置にも宿泊室部分があるが、その屋根は破壊されていなかった（写真 4. 3. 50 の左端）。当該物件の敷地は共有スペースに向かって左奥から右手前に向かって下り傾斜となっており、右側の宿泊室部分は盛り土した敷地の上に建つため、左側のそれに比べてまともに受風したと考えられる。

写真 4. 3. 52 脱落した屋根

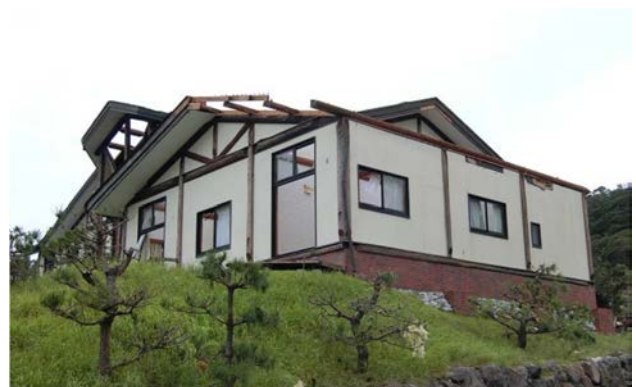
写真 4. 3. 53 連続する宿泊室部分の屋根の飛散

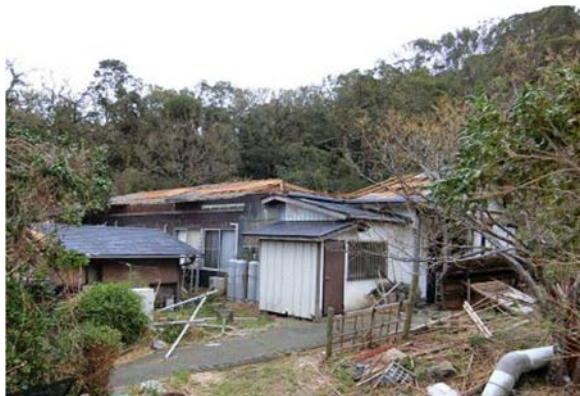
- ・ 茅葺き屋根の古民家風木造住宅（写真 4.3.54）は、前述の宿泊施設 G の東側約 50m に位置している。開口部の建具が吹き飛び、外壁の仕上げ材や塗り土の一部がはがれる（写真 4.3.55）などの被害が生じていたが、屋根の茅葺きは多少の損傷があるものの吹き飛ばなどの被害は確認できなかった。
- ・ 一方、古民家の東側に隣接する木造平屋建ての宿泊施設 H（写真 4.3.56）は、屋根の飛散などの甚大な被害を受けていた（写真 4.3.57）。

写真 4.3.56 写真 4.3.54 の住宅の東に隣接する  
木造の宿泊施設 H

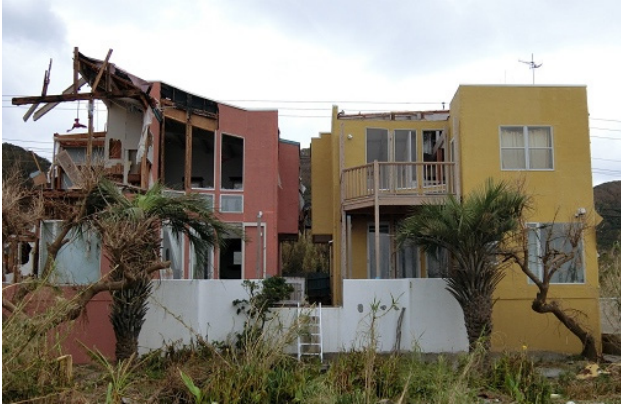
- ・ 写真 4. 3. 61 に示す 2 棟の木造住宅は構造的にはほぼ同一の仕様と思われる、ほぼ同程度の風圧力を受けたものと考えられる。
- ・ 海岸から見て右側の住宅（黄色の外壁）には一部の構造躯体に腐朽（写真 4. 3. 62）が確認され、屋根と外壁の一部が飛散した（写真 4. 3. 63）。
- ・ 一方、左側の住宅（橙色の外壁）は屋根が飛散した上、外壁の一部が飛散していた（写真 4. 3. 64）。左側の住宅は右側の住宅より著しい腐朽と蟻害（写真 4. 3. 65）が発生しており、これが被害を拡大させた可能性がある。なお、蟻害を受けた部材（写真 4. 3. 66）を確認すると腐朽した部分ではない箇所にも蟻害が生じていたため、イエシロアリによる食害を受けたものと考えられた。

写真 4.3.61 海岸沿いに建つ 2 棟の木造住宅

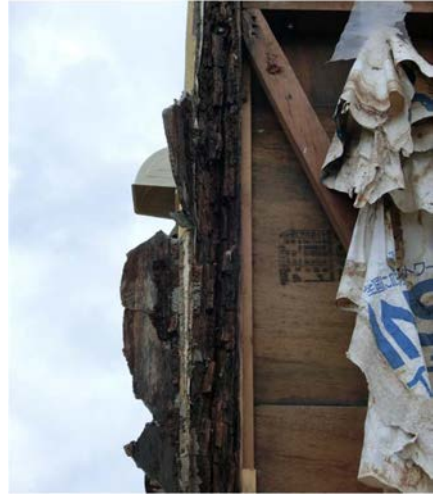
写真 4.3.62 写真 4.3.61 右側の躯体の生物劣化

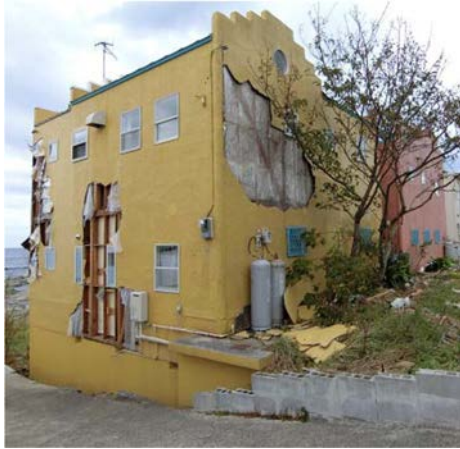
写真 4.3.63 写真 4.3.61 右側の住宅の被害状況

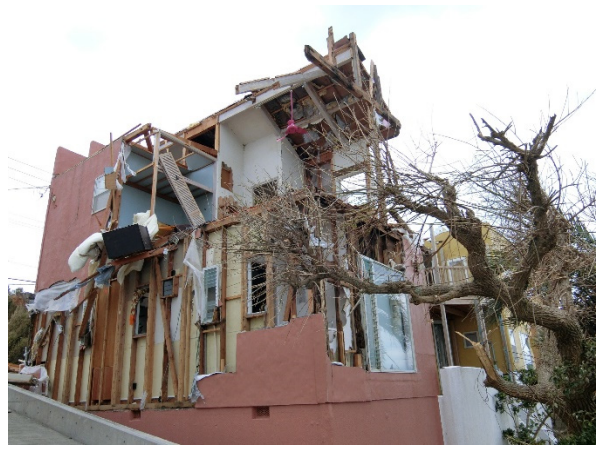
写真 4.3.64 写真 4.3.61 左側の住宅の外壁の崩落

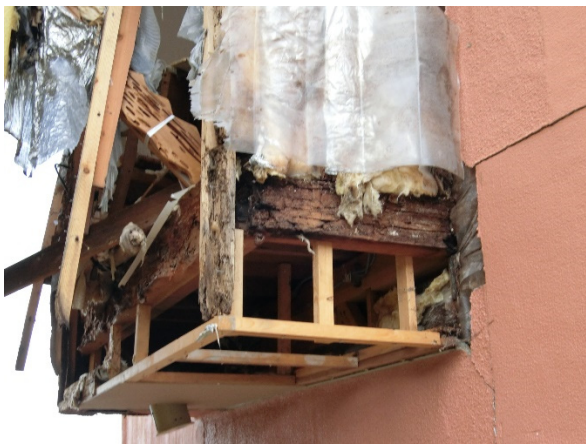
写真 4.3.65 躯体に生じた著しい腐朽・蟻害

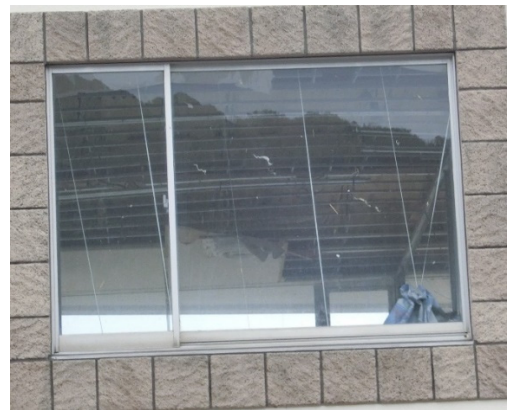
- ・ 海岸沿いに建つ鉄骨造の建築物は、道路側から見ると一見無被害のように見えた（写真 4.3.69）が、窓越しに内部を見ると天井が脱落（写真 4.3.70）しており、海岸側から見ると窓ガラスが破損し（写真 4.3.71）、内部に風が吹き込んだことが分かる。また、塔屋の外壁材が一部脱落している（写真 4.3.71）。

写真 4.3.70 窓越しに見える天井仕上げ材の脱落

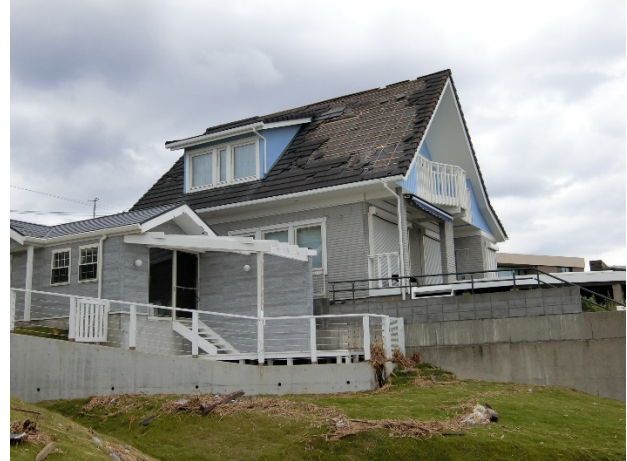
うち屋根が飛散しているもの（写真 4.3.72）や屋根ふき材が脱落しているもの（写真 4.3.73）があった。写真 4.3.72 の屋根の飛散は切妻の片側のみであるが、この東に隣接する写真 4.3.73 の住宅は切妻の両面の屋根ふき材が脱落していた。写真 4.3.72 の住宅は 2 階の開口部の窓ガラスが破損しており、写真 4.3.45 の事例と同様に、屋根の裏面に風圧（内圧）が作用したと考えられる。

写真 4.3.73 屋根ふき材の脱落

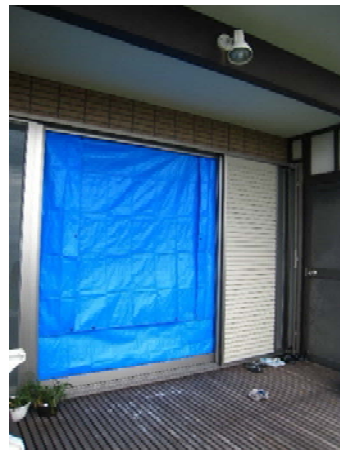
- 一方、写真 4.3.72 の西に隣接する住宅（写真 4.3.74）は、1 階の掃き出し窓が割れたものの屋根は飛ばされなかった。1 階の掃き出し開口は雨戸を閉めていたが、風圧力により雨戸が変形し窓ガラスが破損した（写真 4.3.75）とのことである。

写真 4.3.75 写真 4.3.74 の 1 階の掃き出し開口

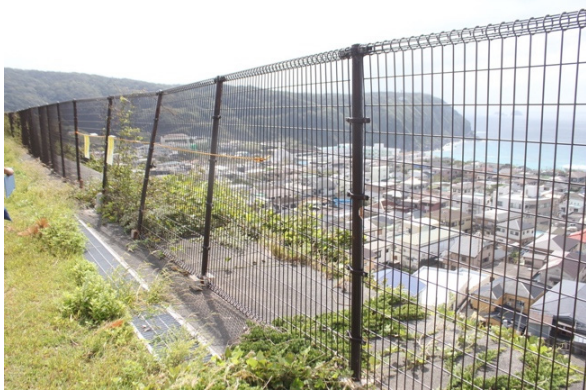
- 図 5.1.3 の緑丸 (右) にある高台から西の方角をみた市街地の様子を写真 5.1.4~5.1.6 に示す。ブルーシートで覆われた屋根や緑色の防水シートで覆われた屋根が点在していることがわかる。高台のフェンスやベンチも写真 5.1.7~5.1.8 のように破損していた。

写真 5.1.7 フェンスの被害

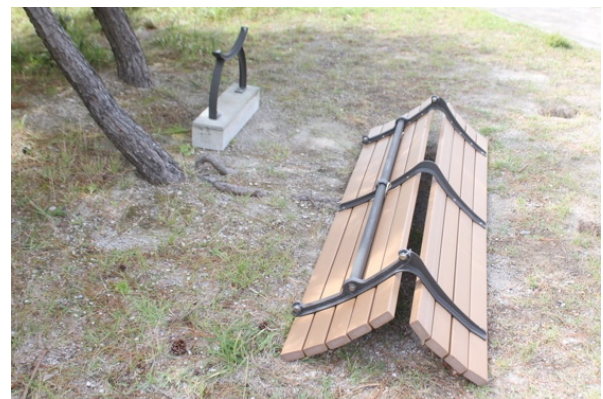
写真 5.1.8 ベンチの被害

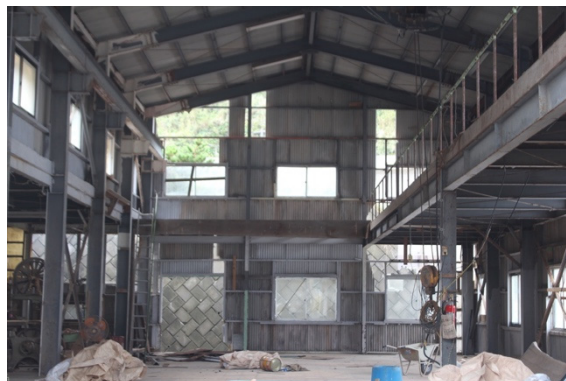
- ・ 市街地南部の地域で、写真 5.1.9～5.1.38 に示す被害が確認された箇所を図 5.1.4 に青丸で示す。村内に 3 件ある造船所であった建築物では、外壁や屋根の破損が見られた。
- ・ 北側に間口を有する鉄骨造の元造船所 A では、窓ガラスの破損、外壁材の破損などが見られた (写真 5.1.9)。
- ・ 西側に間口を有する木造の元造船所 B では、扉、屋根、外壁の破損が見られた (写真 5.1.10～5.1.12)。

写真 5. 1. 9 鉄骨造の元造船所 A の被害  
(内部)

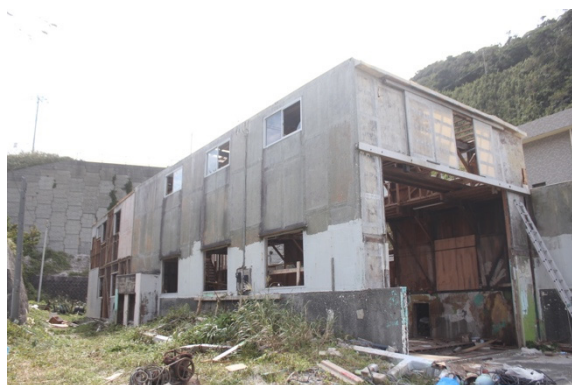
写真 5. 1. 10 木造の元造船所 B の被害

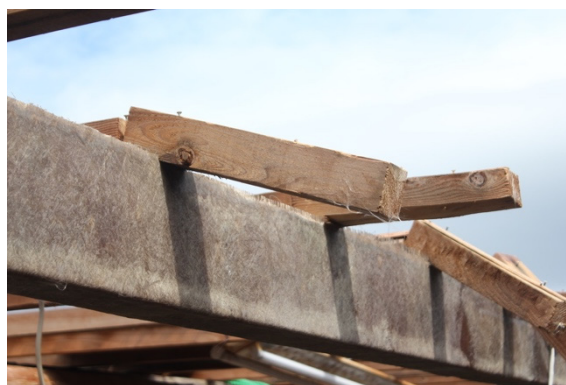
FRP を複合した横架材も見られ (写真 5. 1. 13)、横架材に釘でとめつけられた垂木や合板が破損していた (写真 5. 1. 14)。

写真 5. 1. 13 木造の元造船所 B の FRP で覆われた横架材と垂木

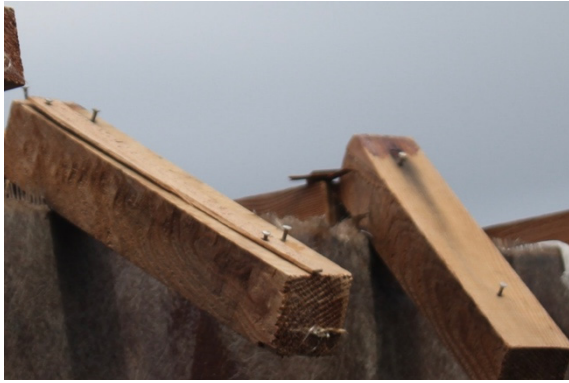
写真 5. 1. 14 屋根材を留め付けていた釘

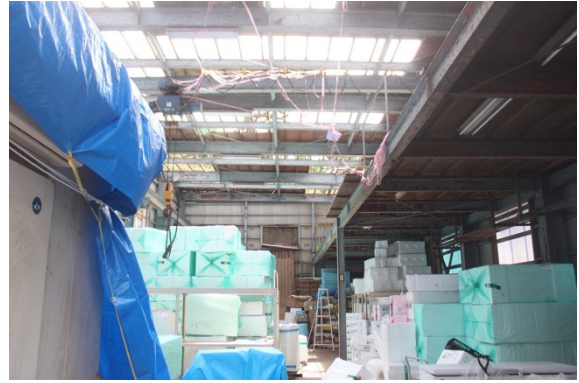
- 北東側に間口を有する鉄骨造の元造船所 C で現在倉庫として使用されている建築物では、屋根材として FRP 複合面材が使用されていた。また、破損した屋根材 (写真 5. 1. 15) が飛散していることが確認された (写真 5. 1. 16)。

写真 5. 1. 15 鉄骨造の元造船所 C の被害

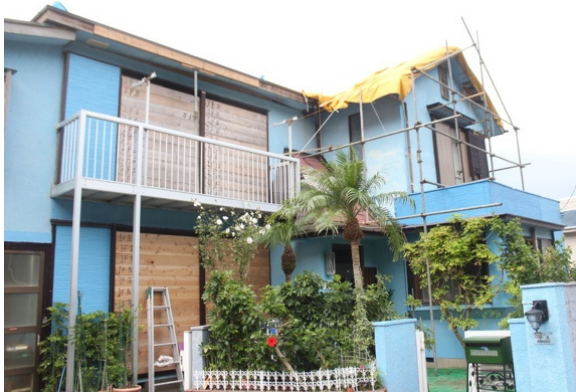
- 街灯（写真 5. 1. 17）や自動車（写真 5. 1. 18）などには、飛来物の衝突によるものと思われる被害が生じていた。
- 住宅の屋根（写真 5. 1. 19）や壁（写真 5. 1. 20）の破損が見られ、ビニルシート等による応急的な処置が施されているものも多く見られたが、なかにはルーフィングによる補修（写真 5. 1. 21）も見られた。
- 例えば写真 5. 1. 19 の住宅のように開口部に厚さ 30 mm、幅 150 mm 程度の木材を横向きに開口枠の両端に設置された溝付き受け材（写真 5. 1. 22）に嵌め込んだ上でビス留めして横張りし、台風に備えるという習慣がある。この対策を施している、又は台風襲来時に施していたであろう家屋は概して窓ガラスが割れていなかった。

写真 5.1.19 住宅の屋根の被害  
(開口部には防御板が嵌められている)

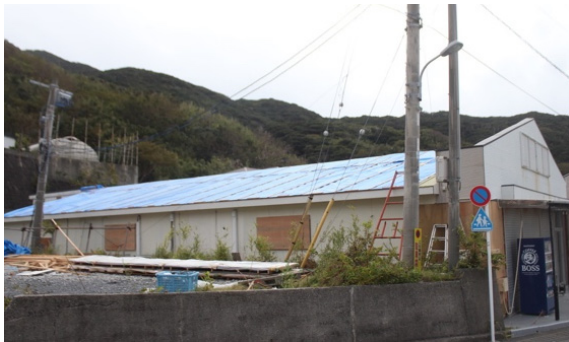
- 屋根材が飛散した店舗 A（写真 5.1.23）では、屋根に応急的な処置が施されブルーシートで覆われていた（写真 5.1.24）。
- 店舗入り口付近（写真 5.1.25）からの目視した限りでは、内部の天井材には大きな被害は見られなかった（写真 5.1.26）。
- 店舗 A の道を隔てて反対側にあったゴミ捨て場は SNS 等の情報から倒壊したものと判断され、残骸もほぼ片付けられていた（写真 5.1.27）が、基礎の上に残った土台に腐朽と蟻害（写真 5.1.28）が観察された。
- 店舗 A の北東に隣接する鉄骨造 4 階建ての宿泊施設 A（写真 5.1.29）では、建物の隅部で軒天井部材の破損（写真 5.1.30）が見られた。

写真 5.1.23 ブルーシートで覆われた  
店舗 A の屋根 (1)

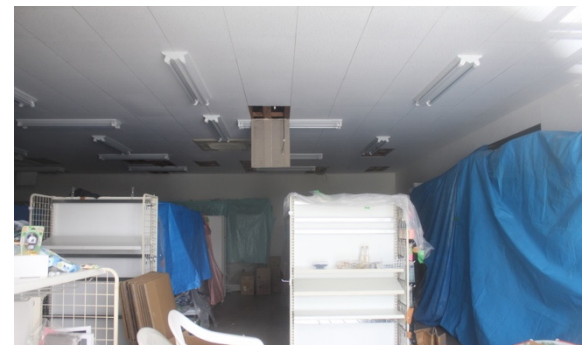
写真 5.1.26 屋根被害を受けた店舗 A の内部

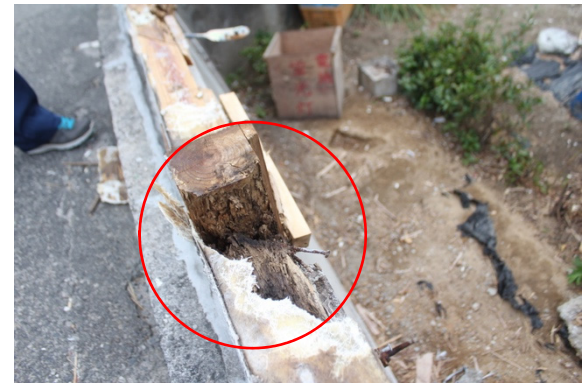
写真 5.1.28 ゴミ捨て場の土台の腐朽・蟻害

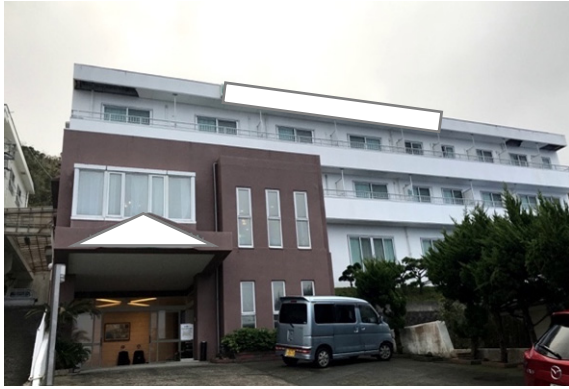
写真 5.1.29 軒下に被害を受けた宿泊施設 A

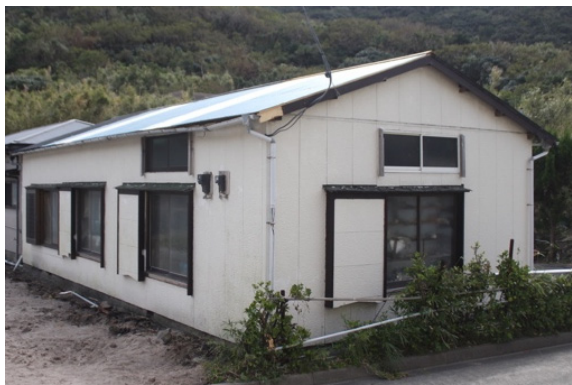
- ・ 宿泊施設 A の周辺の傾斜地では、壁が破損した住宅（写真 5.1.31）や、屋根が破損した住宅（写真 5.1.32）は数多く見られた。
- ・ しかし、調査時点で約 2 週間経過していたため、ブルーシートによる応急措置（写真 5.1.33）がなされているものが多く、破損した部材やその程度が特定できないものも多かった。なかには、屋根ふき材（小屋組も含む可能性あり）の修繕が終わっている住宅（写真 5.1.34）もあった。

写真 5.1.32 屋根に被害を受けた住宅

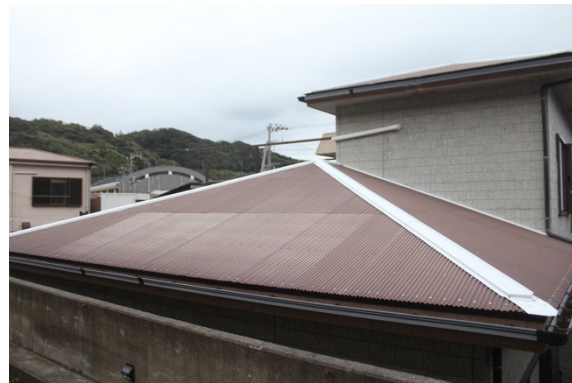
写真 5.1.34 補修された住宅の屋根

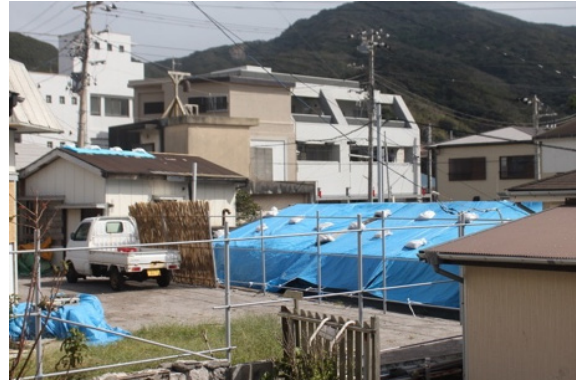
- ・ 市街地中部の住宅等が密集している地域で、写真 5.1.39～5.1.43 に示す被害が確認されたのは図 5.1.5 に示す青丸の箇所である。
- ・ 同中部の店舗 B（写真 5.1.39）では、軒先のアルミフレームに樹脂板を張った庇の一部が飛散していた。
- ・ 周囲が少し開けている（地表面粗度が低い）住宅では、屋根や軒天井の飛散（写真 5.1.40）、周辺の電柱や住宅の被害（写真 5.1.41）が見られた。
- ・ RC 造の病院の 2F 上部に増設された木造屋根部では、外壁のずれ、軒天井の脱落（写真 5.1.42）、住宅の庇の飛散（写真 5.1.43）などが見られた。

写真 5.1.41 住宅の屋根の被害

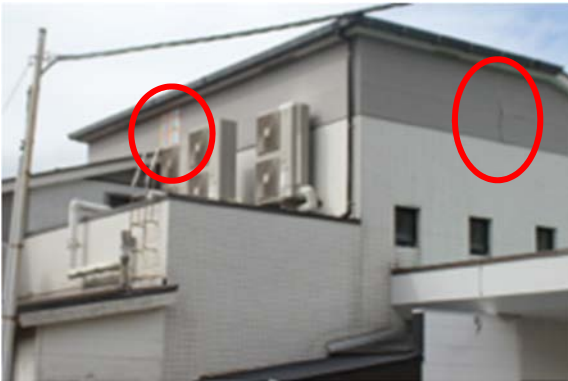
写真 5.1.42 RC 造の病院に増築された木造部分の外壁・軒の被害

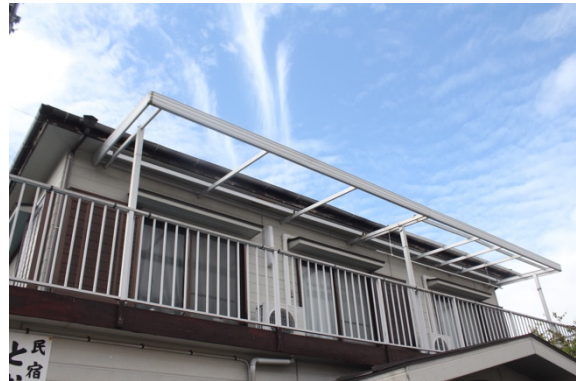
写真 5.1.43 住宅の庇の被害

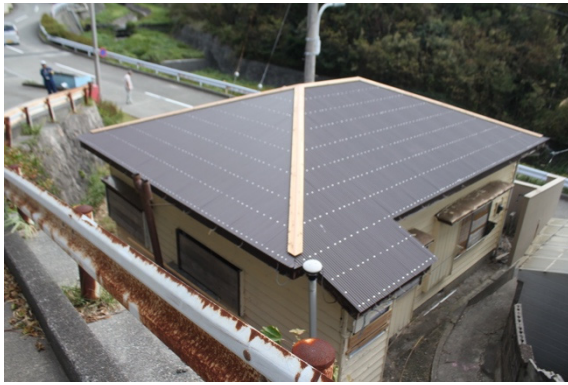
写真 5.1.45 応急的な処置をした住宅の屋根

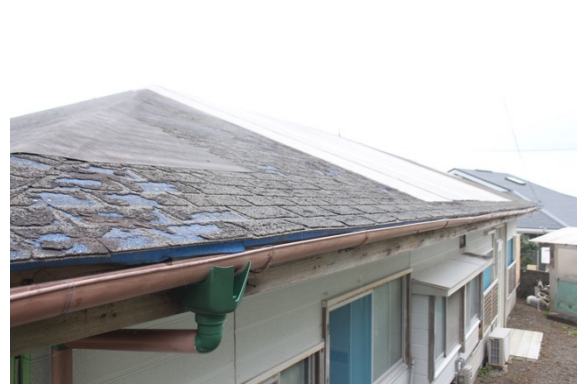
- 写真 5.1.47 の住宅では、屋根の破損や軒下の通気口カバーの落下が見られ、破損した屋根については緑色の防水シートを用いた補修が施されていた。同住宅の住人の話によると、建物の東面に飛来物の衝突によって外壁が破損した(写真 5.1.48)他、屋根材の破損や軒下通気口カバーの脱落(写真 5.1.49)、雨漏りによる天井仕上げ材の落下(写真 5.1.50)等の被害等を受けたとのことであった。
- 写真 5.1.51 の住宅では、アスファルトシングルによる屋根ふき材の剥離(写真 5.1.52)などが見られた。

写真 5. 1. 52 屋根ふき材の被害

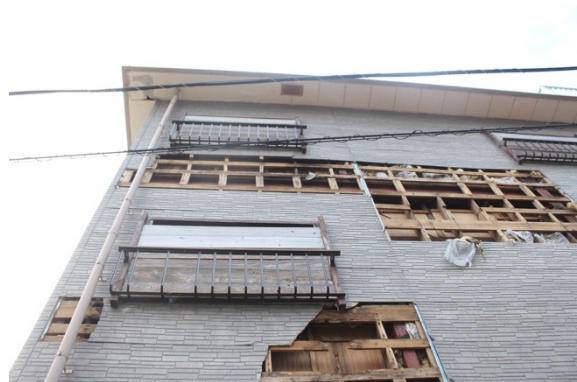
- ・ 海岸付近に建つ3階建の空き家の鉄骨造の住宅（写真 5. 1. 53）は、外壁材の飛散によって壁体内部が露出していた（写真 5. 1. 54）。壁体内部の鉄骨構造部材では、潮風による経年的な劣化と思われる腐食が見られ、木製の二次部材には腐朽が見られた。

写真 5. 1. 54 外壁材の脱落

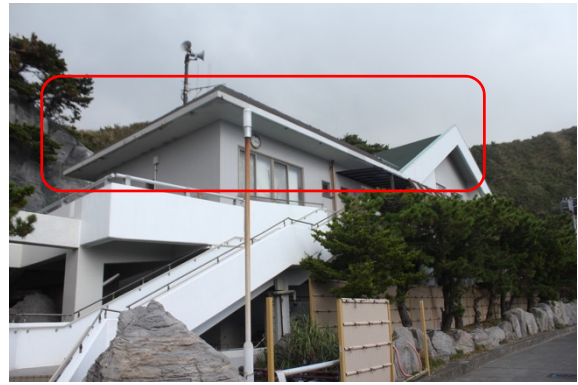
- ・ 市街地から離れた島の北部に位置する（図 5. 1. 7）RC造の温泉施設（写真 5. 1. 55）では、銅製屋根ふき材の飛散が確認された。調査当時はほぼ全ての銅製屋根ふき材（写真 5. 1. 56）が屋根から剥がれていたが、風圧力で吹き飛んだのは一部で、残りの部分は今後の飛散の危険性を考慮して人為的に剥がしたとのことであった。飛散した銅製の屋根ふき材は勾配パラペット頂部の笠木（写真 5. 1. 57）と勾配部分は受け材（写真 5. 1. 58）に銅釘で留め付けられていたが、銅釘が腐食しており、下地の木材も蟻害を受けていた。同施設中央部に突き出た三角屋根部分も当初は銅製屋根ふき材であったが、著しく劣化して雨漏りがひどかったために数年前にアスファルトシングルに葺き替えたとのことである（写真 5. 1. 59）。なお、この三角屋根部分の被害はほとんど無かった。
- ・ 脱落した屋根ふき材の多くはすでに片付けられていたが、被害は屋根の西面に集中していた。

写真 5.1.55 温泉施設の屋根被害

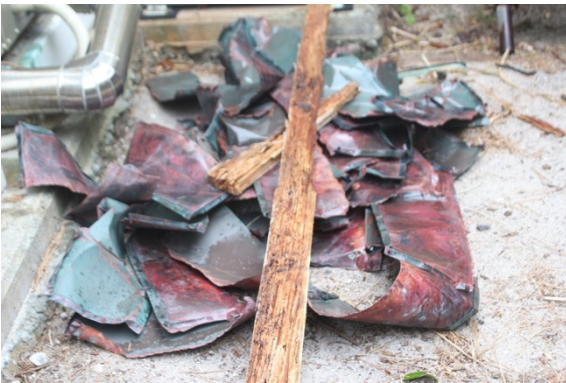
写真 5.1.56 脱落した屋根ふき材

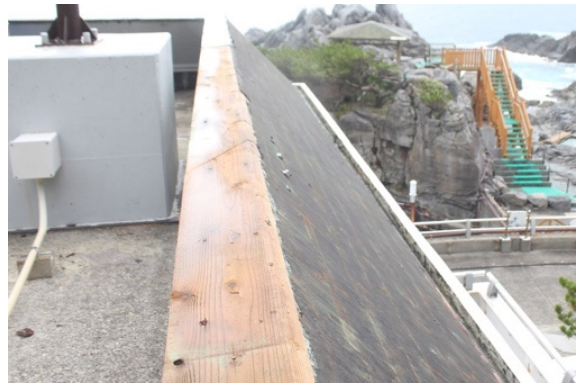
写真 5.1.57 屋根ふき材の飛散によって  
露出した下地材

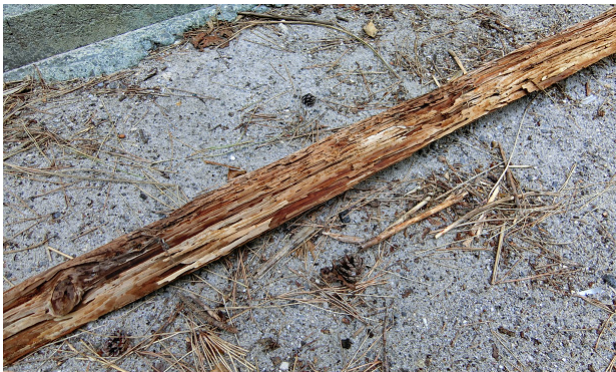
写真 5.1.58 受け材の蟻害

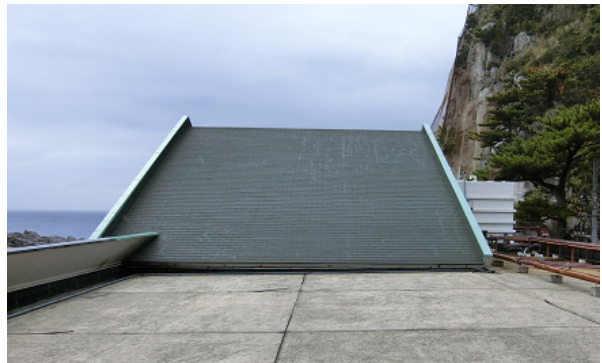
写真 5.1.59 既にアスファルトシングルへの  
葺き替えが終わっていた三角屋根部分

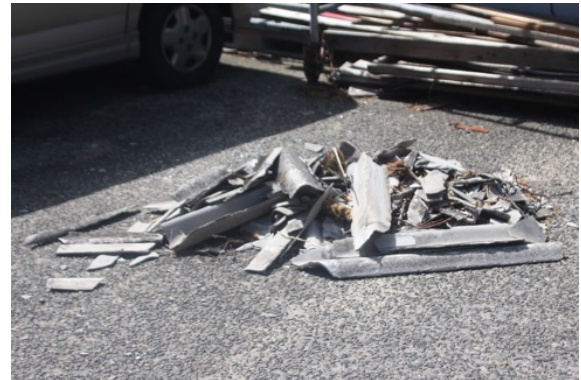
写真 5.2.5 脱落した屋根材

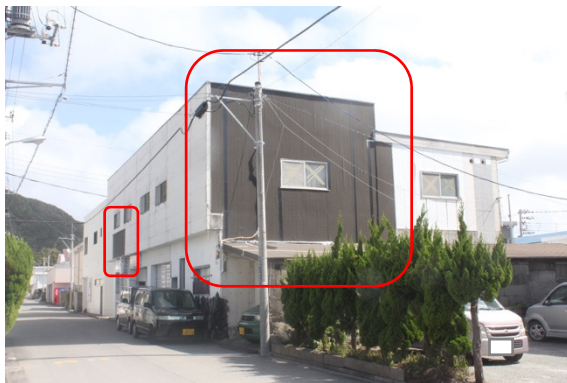
写真 5.2.8 住宅の外壁被害の応急的な補修

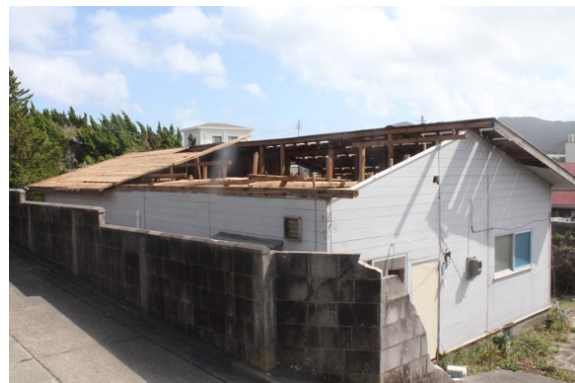
写真 5.2.9 住宅の屋根被害

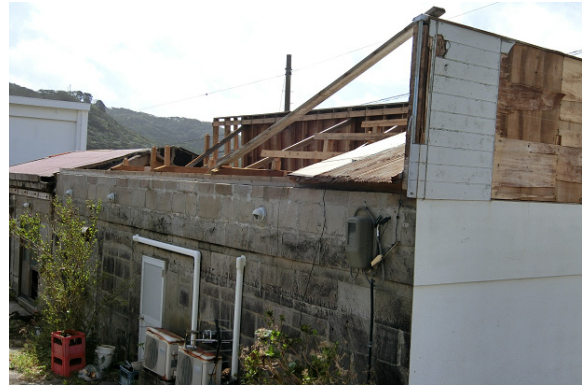
写真 5. 2. 11 店舗 C の屋根の被害

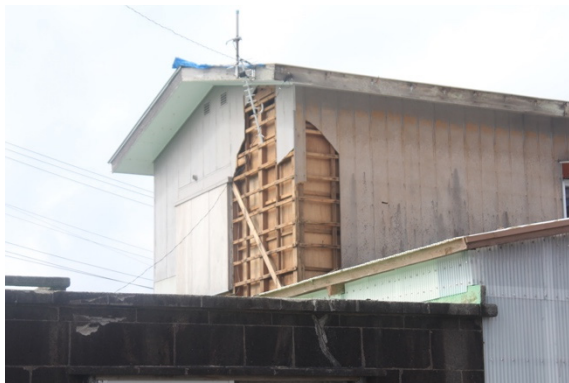
写真 5. 2. 12 店舗兼住宅の外壁被害

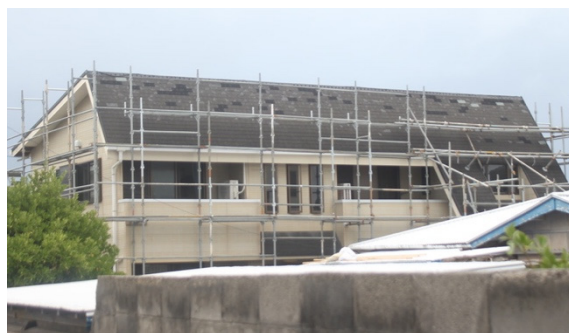
写真 5. 2. 14 住宅の屋根被害

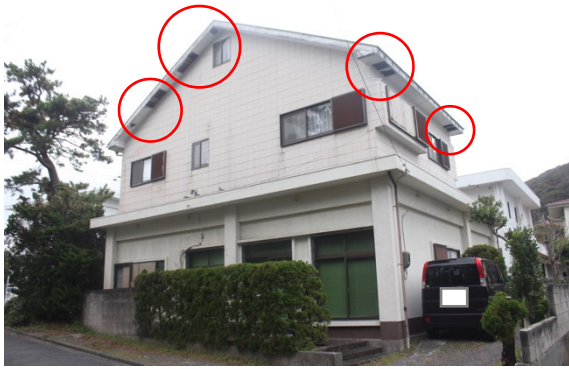
写真 5. 2. 16 住宅の軒被害

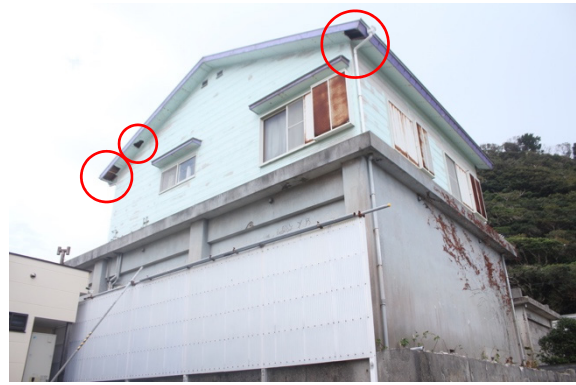
写真 5. 2. 17 住宅の軒被害

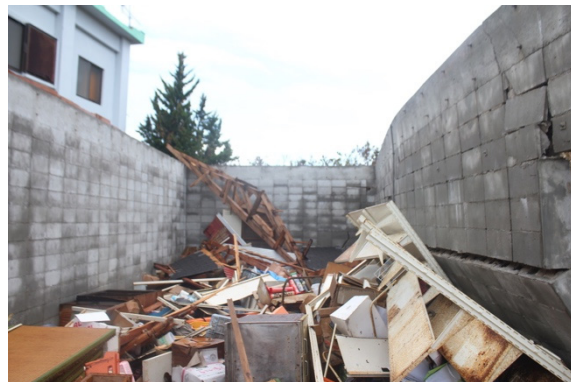
写真 5. 2. 23 倒壊した倉庫 B の内部

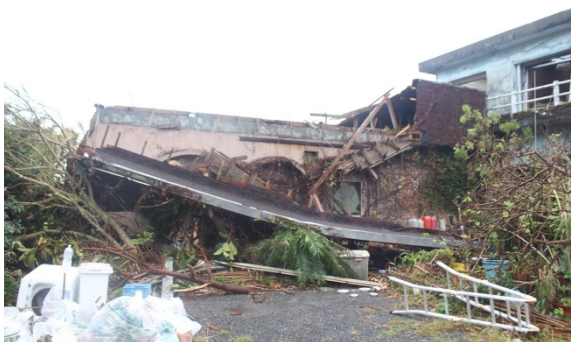
写真 5. 2. 24 倒壊した店舗 D
