# 令和元年台風第 15 号に伴う強風による建築物等被害 現地調査報告（速報）

国土交通省国土技術政策総合研究所  
国立研究開発法人建築研究所

## 1. はじめに

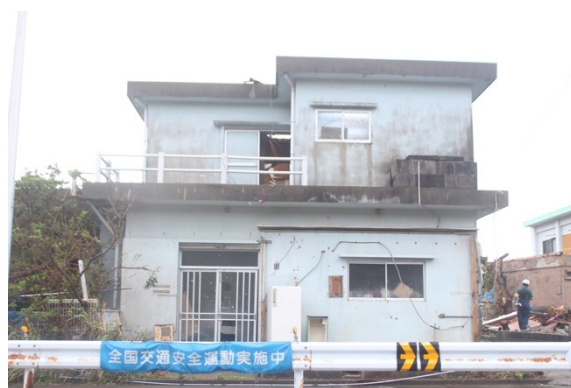
写真 5. 2. 25 住宅の屋根被害

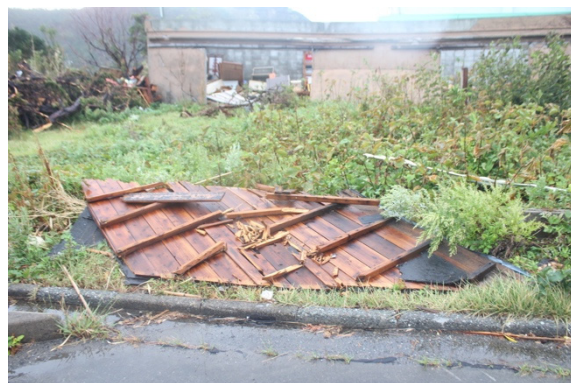
写真 5. 2. 27 飛散した屋根材

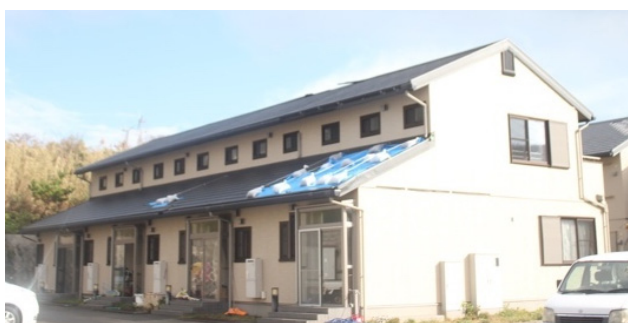
写真 5. 2. 28 共同住宅の屋根と軒の被害

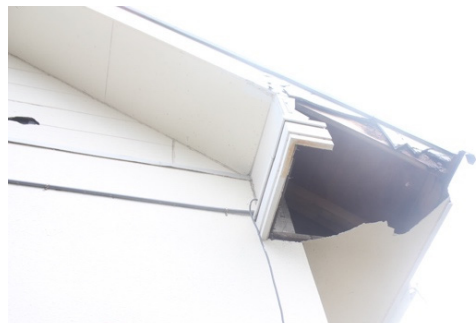
- 東側と南側に山がある若郷地区南部では、CB 造又は組積造の倉庫 B の倒壊（写真 5. 2. 22、5. 2. 23）、木造の店舗 D の屋根の崩落（写真 5. 2. 24）、RC+CB 造又は組積造で屋根のみ木造の住宅の屋根の飛散（写真 5. 2. 25～5. 2. 27）などが見られた。
- その他、比較的築年数が浅いとみられる共同住宅（写真 5. 2. 28）はスレート瓦の一部が吹き飛んだとみられ、軒天井も一部破壊していた（写真 5. 2. 29）。
- 新島では抗火石といわれる石が名産で、この石を使った組積造が昔から多いとのことである。RC 造の柱梁フレームにこの石を充填して建築物とすることも多いようである。なお、軽量コンクリートブ

写真 5. 2. 29 写真 5. 2. 28 の住宅の軒天井の被害

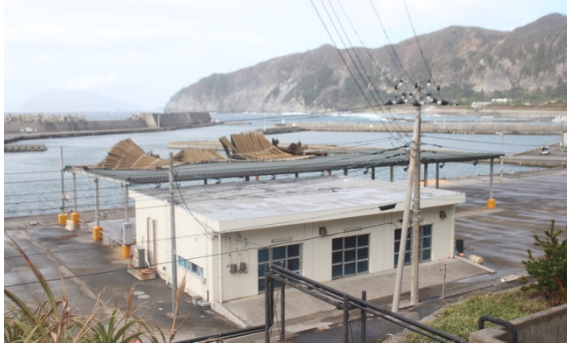
- 西側の湾に面する漁港施設 A（写真 5.2.30）では、鉄骨造の屋根面の半分ほどが海側から捲られるように破損（写真 5.2.31～5.2.33）していた。留め付け方法、接合具の材質は不明であるが、鋼材もかなり腐食しているため、防錆仕様が不十分な留め付け方であった場合には、それが原因となっている可能性もある。

写真 5.2.30 漁港施設 A の屋根被害

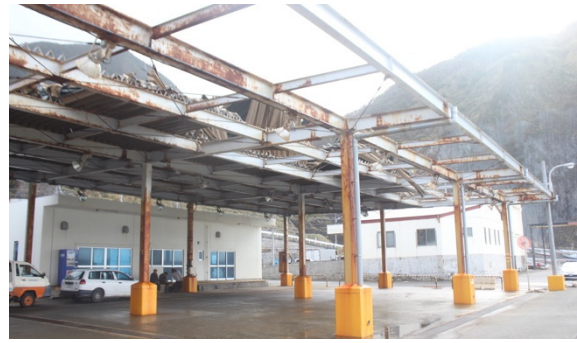
写真 5.2.31 漁港施設 A の屋根被害

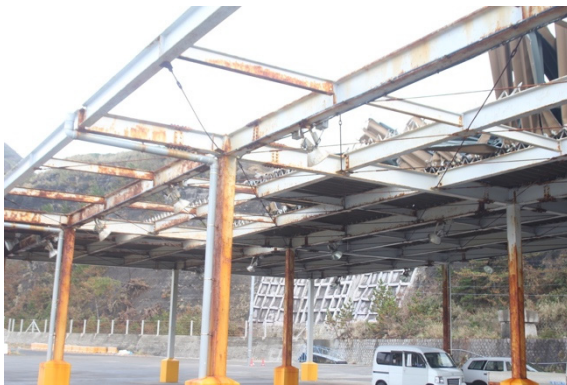
写真 5.2.32 漁港施設 A の屋根被害

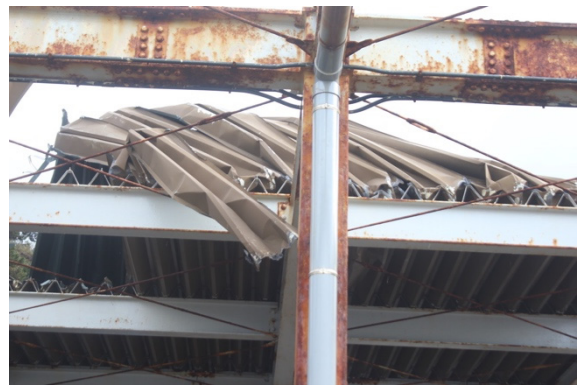
写真 5.2.33 風で捲れた屋根材

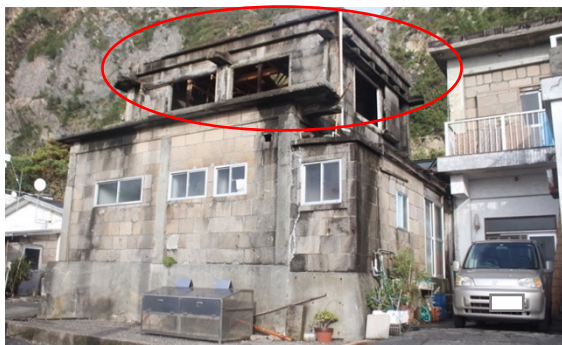
- 東側の山の麓に位置する若郷地区北部では、RC+CB 造又は組積造で屋根のみ木造の住宅の屋根の飛散（写真 5.2.34）や屋根ふき材の飛散（写真 5.2.35）が見られた。
- 木造とみられる住宅のうち、比較的古いものの屋根の飛散（写真 5.2.36）や比較的新しいものの屋根ふき材の飛散（写真 5.2.37）などが見られた。

写真 5.2.34 住宅の屋根被害(1)

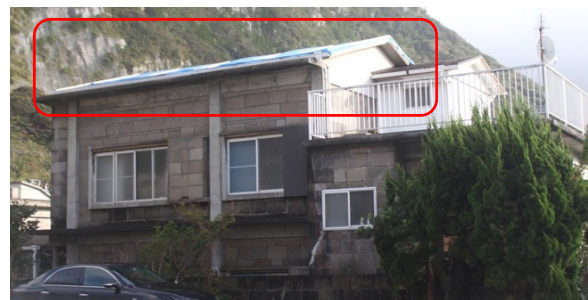
写真 5.2.35 住宅の屋根被害(2)

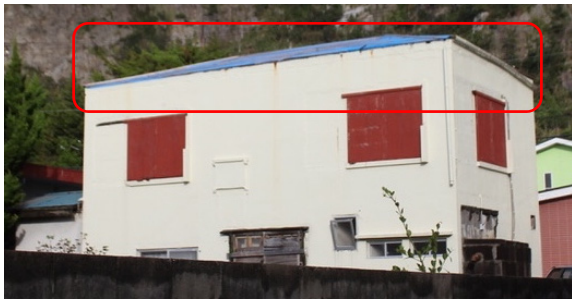
写真 5.2.36 住宅の屋根被害(3)

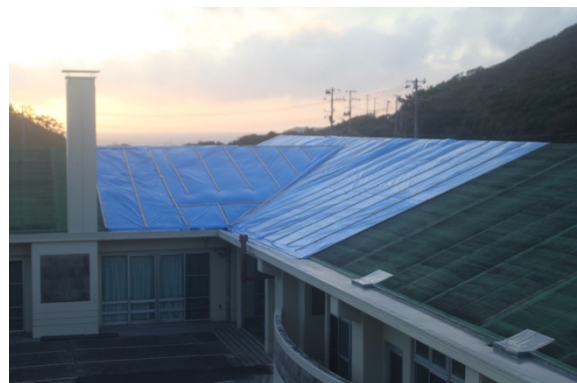
- ・ 南西側の海岸に面する間々下地区では、数十メートルの海岸段丘の上に建つ美術館西面の窓ガラスの破損（写真 5.2.37）や屋外に展示された美術作品の破損（写真 5.2.38）等の被害があった。
- ・ 美術館から数百 m 北西に位置する平屋建て RC 造の介護施設（海岸から約 500 m）は、屋根ふき材が無く、ルーフィング材で仕上げた勾配屋根であったが、このルーフィング材が広い範囲で剥がれていた（写真 5.2.39、5.2.40）。さらに、陸屋根部分に設置された設備室外機は西から東に転倒していた（写真 5.2.41）が、脚部は腐食していた。
- ・ その他、美術館から約 300m 南側に位置する工場の屋根材の一部が飛散していた（写真 5.2.42）。

写真 5.2.40 介護施設の屋根被害  
（写真 5.2.39 を東側から見た様子）

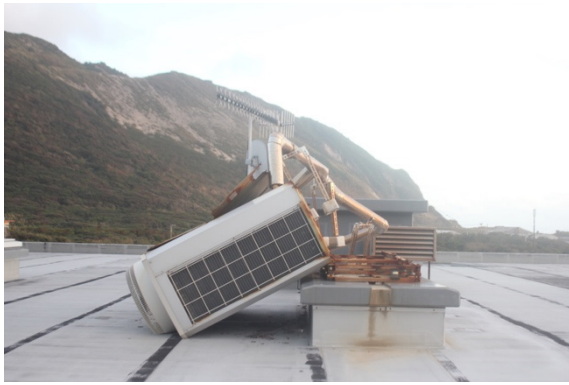
写真 5. 2. 41 西から東に転倒した  
介護施設の室外機

- ・ 神津島空港と新島空港にあるアメダス観測所で、風速計の周囲の状況を確認した。いずれについても空港で計測された風速と市街地に作用した風速が必ずしも一致しない可能性がある。
- ・ 住宅、店舗、倉庫等に、外壁材や屋根ふき材の飛散事例がみられた。被害を受けた建築物は、木造のほか、RC+CB造又は組積造で屋根のみ木造であるものもあった。
- ・ 新島村にある美術館では窓ガラスや美術作品の破損、老人介護施設ではシート状の屋根材のはく離と室外機の転倒がみられた。

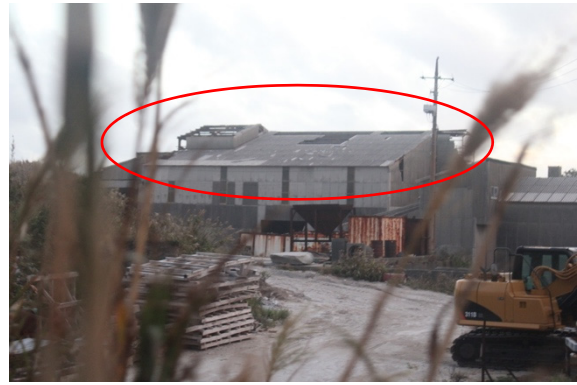
写真 5. 2. 42 工場の屋根と外壁の被害
