平成28年(2016年)熊本地震による建築物の被害調査及び要因分析等の対応 (構造関係)

構造研究グループ
井上 波彦

調査の目的と概要

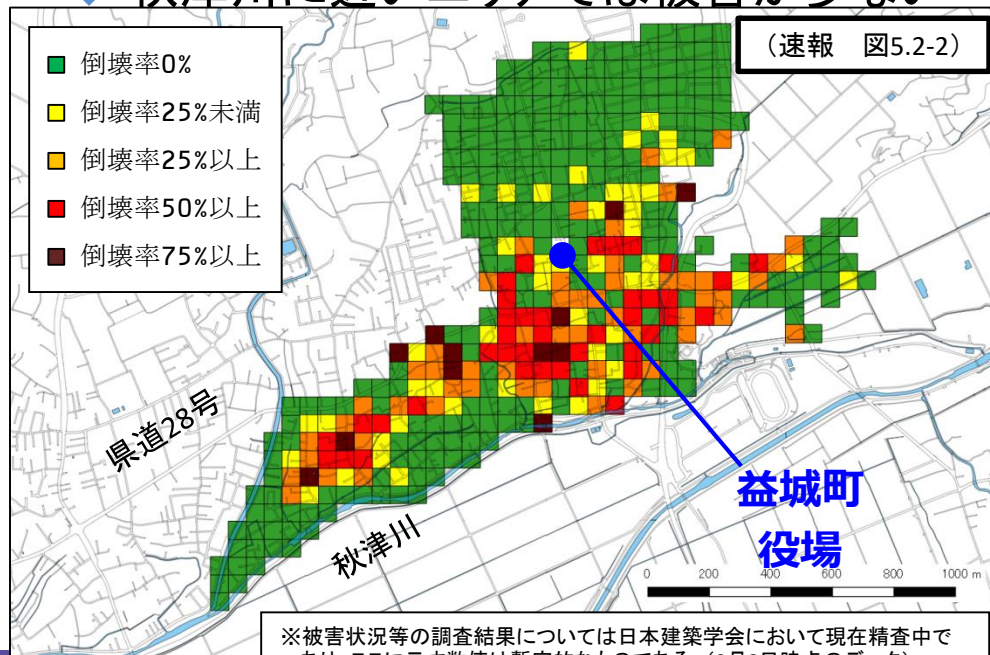
- ◆ 県道28号から北側に500mほど離れると被害が少ない
- ◆ 安永地区では県道28号から南側の被害が大きい
- ◆ 秋津川に近いエリアでは被害が少ない

地盤条件等による地震動の特性の違い (?)

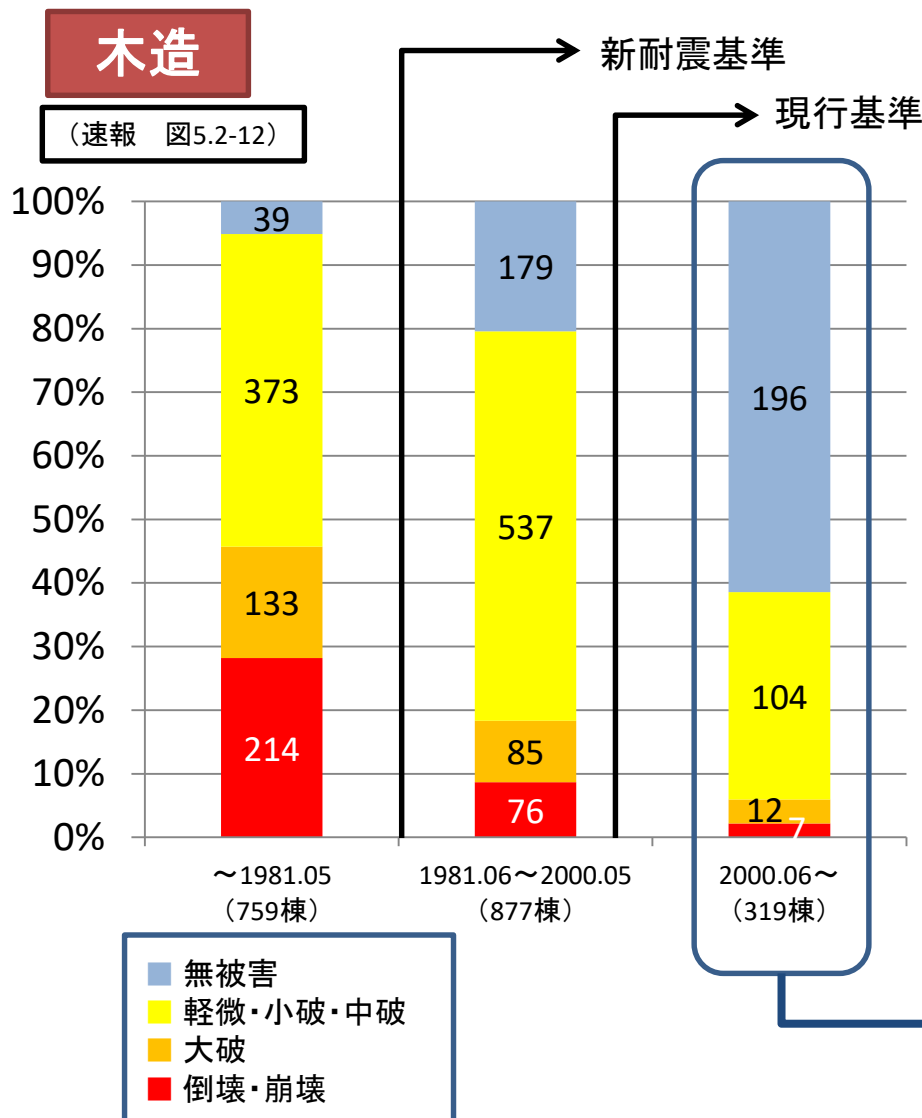
益城町の悉皆調査における年代別被害率(木造)

■ 木造の新耐震基準は一定の効果を発揮した

◆ 2000年改正以前のは改正後に比べて倒壊・崩壊の被害の割合が高く、改善が必要

■ 現行基準でも倒壊した7棟については原因を精査中

◆ うち4棟では、他の倒壊木造と同様の軽微な接合など、被害の拡大要因を確認

◆ 残る3棟について、近隣の無被害の1棟と合わせて、図面の入手・時刻歴応答解析などによる詳細検討を実施

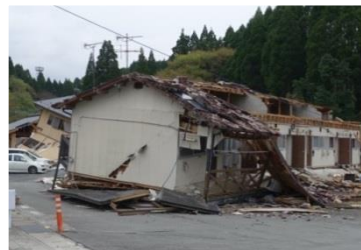
南阿蘇(共同住宅)
1階が崩壊

筋かいの軽微な接合

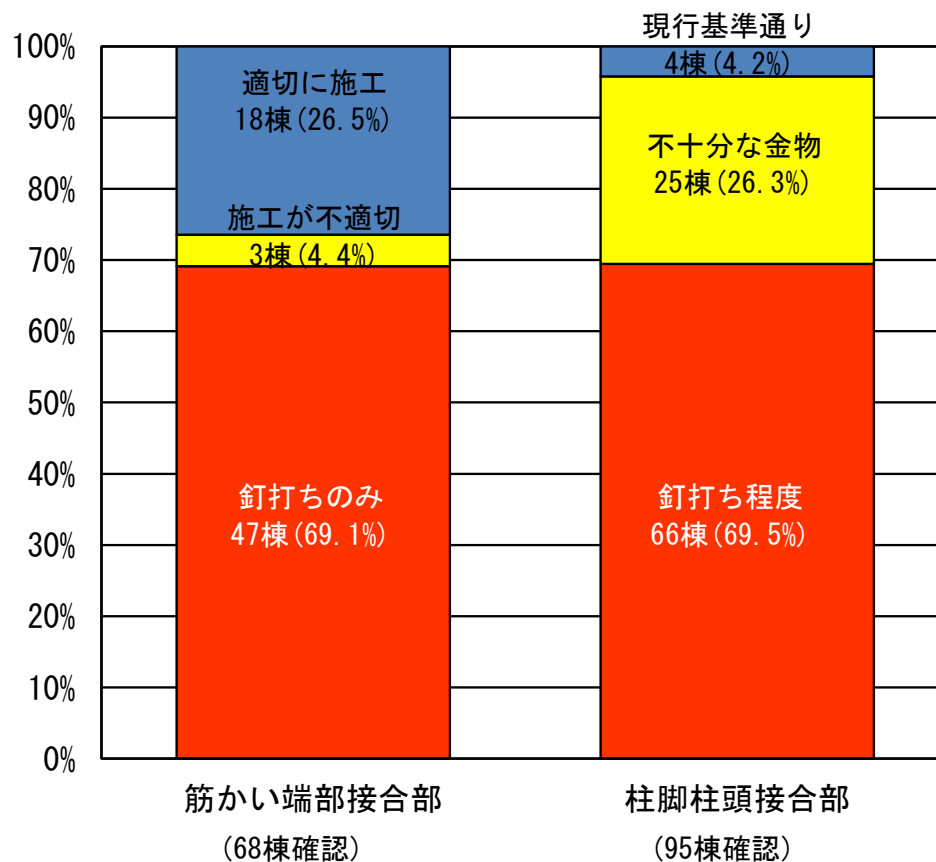
新耐震以降倒壊建物の構造的特徴と被害要因の推定 (接合部仕様を確認した木造住宅)

※不十分な金物＝現行基準に適合しない金物等

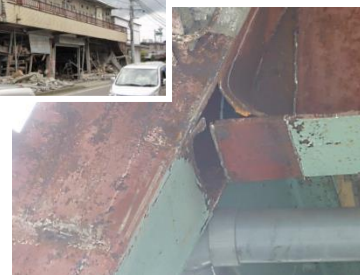
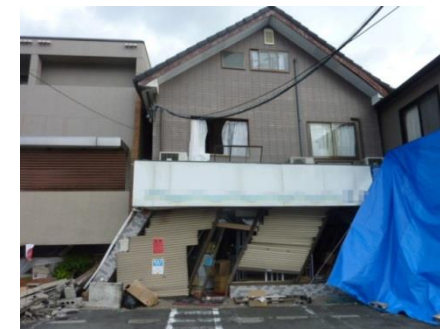
(速報 写真5.4-1及び3)

- 益城町では、層崩壊した1棟が新耐震基準であったが、性能の不十分な溶接部の破断が見られる
- 他に大破した15棟についても、同様の接合や隣棟の倒壊など、設計基準以外の被害要因と推定

益城町(店舗併用住宅)
2階が崩壊

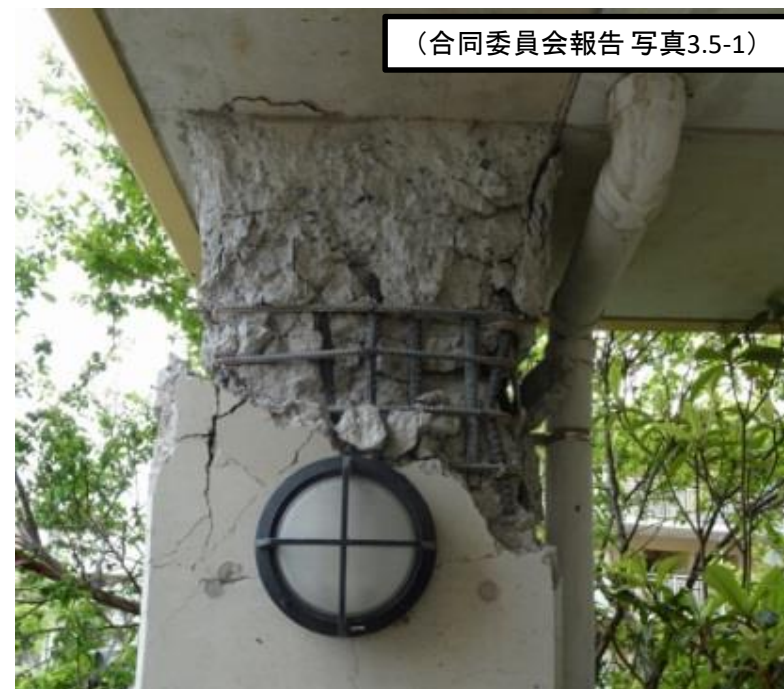
- 新耐震基準以前の古い共同住宅等で、1階の層崩壊など甚大な被害
- 新耐震基準で大破したものの多くはピロティ的な構造で、現行基準を満たしていない設計であった

宇土市内(共同住宅) 1階柱頭の破壊

問題点

- ・スリットを有する壁のモデル化
- ・部分崩壊形
