大都市大震災軽減化特別プロジェクト

- 1 実大構造物の振動台実験における地震時損傷モニタリング

Earthquake damage monitoring of real size building structures in shaking table test

(研究期間 平成 17 年度)

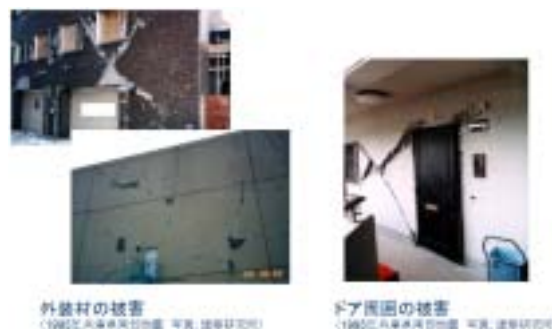
写真 1 1995 兵庫県南部地震における被害

1995 年兵庫県南部地震では、新耐震基準で建設された建物でも、非構造部材が損傷して、結果として建て替えるを余儀なくされたケースが数多くみられた(写真 1)。また、2005 年福岡県西方沖地震において、旧耐震基準により建設された集合住宅の非構造部材が大きな被害を受けた。とくに、玄関周りの被害が激しく、ドアがゆがんで開閉ができなくなるなど、生活の継続に支障を及ぼした。さらに、損傷の修復には多大な費用がかかった。こうした非構造部材の損傷性状を詳細に捉えることは、被害が及ぼす建物の使用継続性や修復性を定量的に評価するうえで極めて重要である。

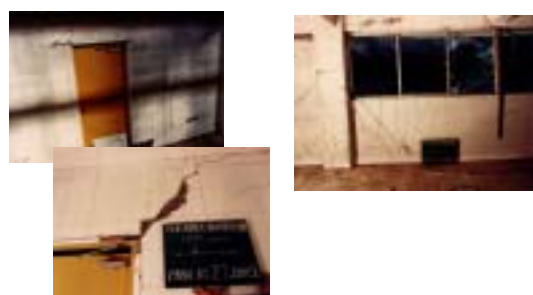
写真 2 RC 造実大構造物の破壊実験と損傷状況

建築研究所では、1979 年以降、日米共同大型耐震実験研究として、実大規模の建築物の耐震実験(静的破壊実験)を行ってきた。写真 2 に、非構造部材の損傷状況を示す。また、実験結果を元に、変形角と損傷の発生状況をまとめた結果を図 1 に示す。変形角 1/1000 に至るまえにひび割れなどが観察されている。

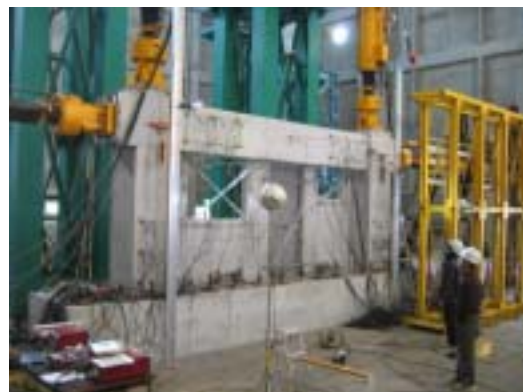
写真 4 試験体の概観

1980 年以前の旧耐震基準により建設された公団集合住宅の玄関を含む 1 スパン分を再現した試験体を設計した。試験体の立面図を図 4 に、概観を写真 4 に示す。また、加力プログラムを図 5 に、最終ひび割れ図を図 6 に示す。

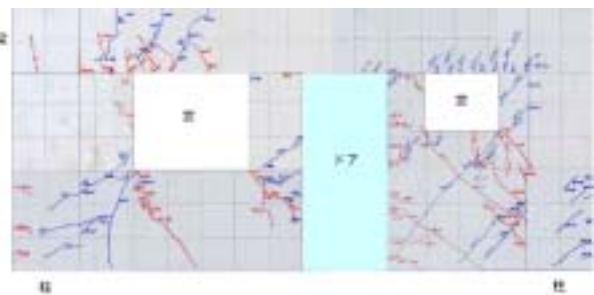
図 6 ひび割れ状況（変形角 1/300）
