平成 19 年能登半島地震初動調査（'07.3.26～27）速報
（'07.4.6 16:00 最終版）

国土交通省 国土技術政策総合研究所
独立行政法人 建築研究所

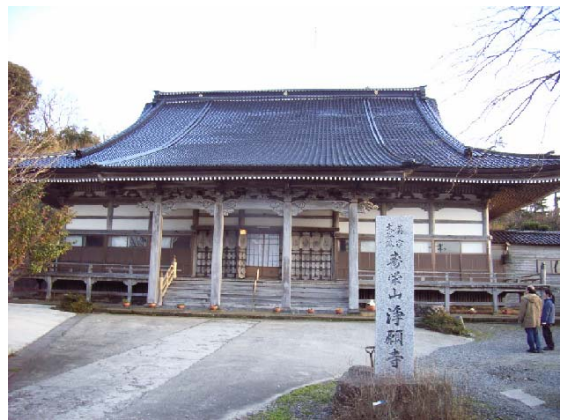
- ・ 比較的古い家屋が密集しているが、比較的店舗の割合が高い。朝市通り商店街なども含む。
- ・ 土塗り壁などを有する比較的古い構法による建物（写真 5.5）や、構造的配慮が不足しているであろうと想像される店舗（写真 5.6）や1階が倉庫か車庫としている家屋（写真 5.7）が選択的に倒壊または大破していた。道路をふさぐような倒壊例（写真 5.8）も散見された。
- ・ ほぼ倒壊に近いS造（写真 7.3）もあった。朝市商店街は比較的被害は軽微。
- ・ K-net 輪島付近の正覚寺は、ガラスのカーテンウォールが部分的に割れたり（写真 5.9）、傾斜するなどの被害があり、鐘突堂は倒壊していた。一方、正覚寺から 150 m 程度しか離れていない浄願寺は、ほぼ無被害（写真 5.10）であった。

写真 5.10 ほぼ無被害の寺社建築

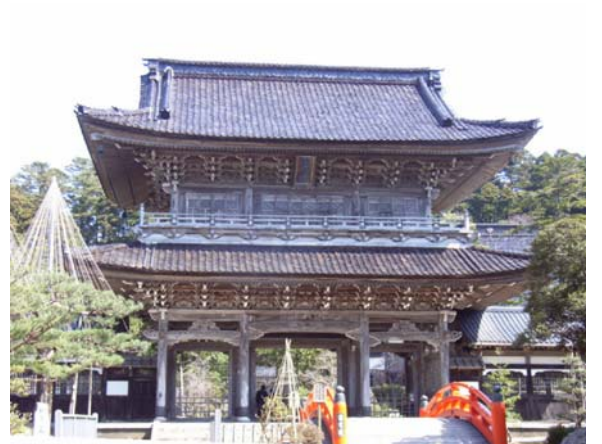
寺社建築では、総持寺の山門（写真 5.16）や本堂（写真 5.17）はほぼ無被害に見えたが、手洗い場の東屋が倒壊（写真 5.18）し、山門の奥左側の建物が極めて大きな被害（写真 5.19）を受けていた。一方、興禅寺は、大部分が倒壊（写真 5.20）し、壊滅的な被害を受けていた。

写真 5.16 ほぼ無被害の総持寺山門

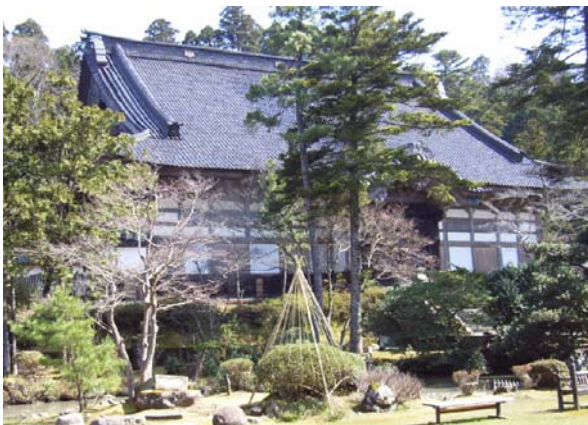
写真 5.17 ほぼ無被害の総持寺本堂

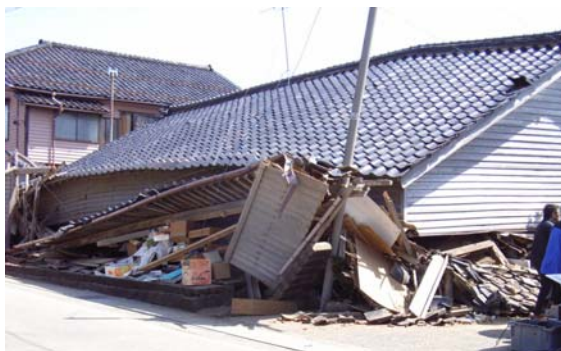
残留変形が大きな建物、大きな残留変形がないものの内装や建具が大きく損壊したもの（写真 5.25）を含めると、半数程度は大破しており、土塗り壁を有するなどの比較的古い構法（写真 5.26）のみならず、比較的新しい構法である可能性があるもの（写真 5.27）が倒壊している例も確認された。通りに面した建物全数の 1~2 割が倒壊している可能性がある。これは旧輪島市地域や門前町門前・館・走出地区、次節の黒島地区より被害が大きく、かつ、被害率も高いことを示唆するものである。

写真 5.27 比較的新しい構法と想像される倒壊家屋

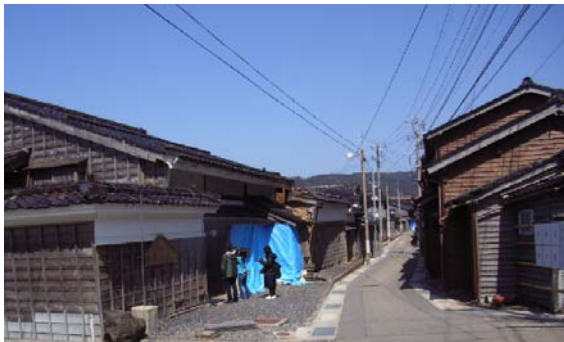
海岸沿いの傾斜地には 200 戸程度（世帯数は 228）の民家が建ち並び比較的小さな集落（写真 5.31）。資料館並びの民家の残留変形（写真 5.32）が大きかった。

写真 5.31 黒島地区の中腹の町並み

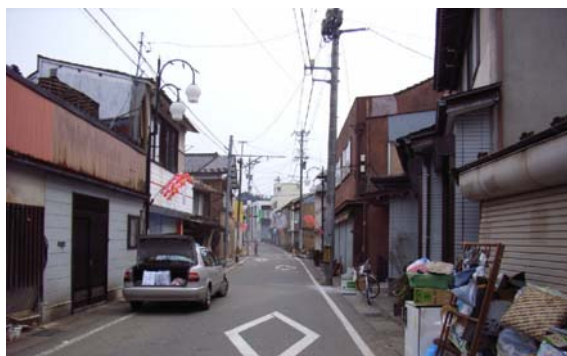
店舗、または店舗併用住宅が隙間無く駅前が目抜き通り沿いに並んでいる（写真 5.35）。

写真 5.35 穴水の商店街

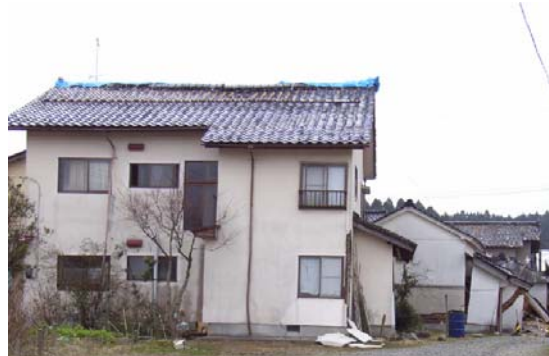
目抜き通りの商店の裏には一般的な木造住宅が建っており、専用住宅の倒壊例はほとんどないが、被害を受けた建物は多くあった。（写真 5.36）3月27日現在、一部では倒壊した家屋の撤去が始まっていた。商店街の中程には、川が流れ水上交通の面影が残る（写真 5.37）が、擁壁には被害がほぼ無いようにみえた。県道1号線の両側にも店舗、または店舗併用住宅が隙間無く並んでおり、中には数十m奥まで続く町屋（写真 5.38）もあった。倒壊した建物（写真 5.39、5.40）は少ないが、極めて大きな残留変形があるなどの大きな被害を受けたもの（写真 5.41、5.42）が多くあった。通りに面した店舗併用住宅などを中心に見える範囲で被害棟数をカウントしたところ、61棟のうち、倒壊4棟、残留変形が主観的に1/10 rad程度あるもの、または柱等の構造躯体の折損が外部から確認できたものが23棟確認された。残りの34棟も無被害ではなく、屋根瓦や外壁の一部崩落などの被害はあるものの残留変形が1/10 radに達しないもの、外部から構造躯体の折損が確認できなかったものを含んでおり、自治体が発行する罹災証明における全壊・半壊等とは何ら関係がない。

写真 5.36 商店街裏手の住宅

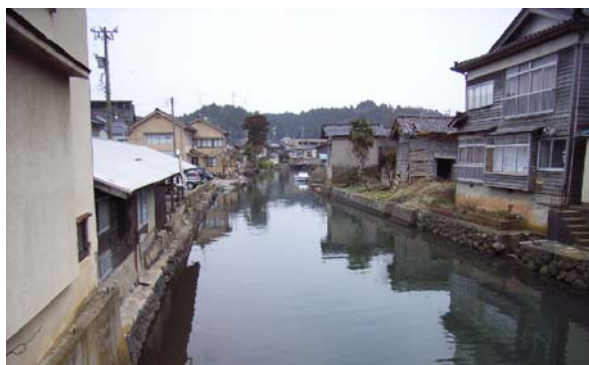
写真 5.37 商店街を流れる川

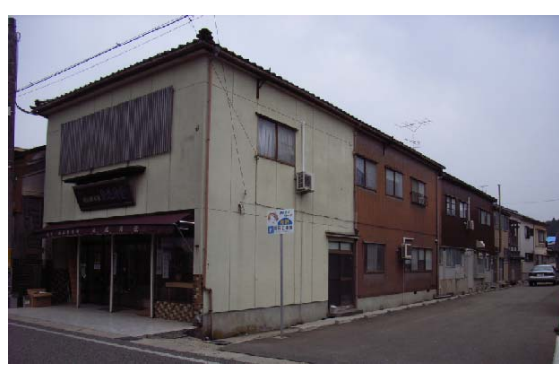
写真 5.38 数十 m 奥まで続く町屋

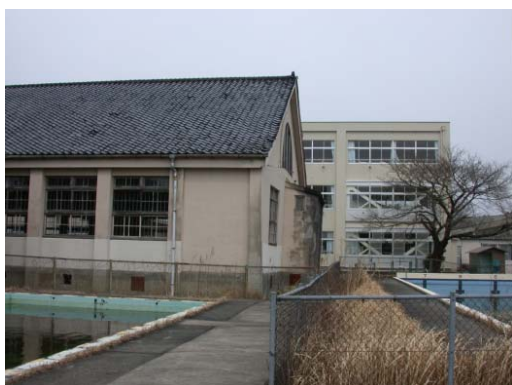
校舎棟はRC造3階建て。昭和40年代に建設。昨年、鉄骨ブレースによる耐震補強を実施した。講堂（写真6.7）は、屋根は鉄骨の山形ラーメン、柱・壁の構造は未確認。講堂はかなり古く、学校創立時（100年以上前）に建設されたとのこと、耐震補強はされていない。被害は、校舎棟については、エキスパンジョン・ジョイント部の被害（写真6.9）、廊下天井パネルの落下（写真6.10）、講堂との渡り廊下の被害（写真6.8, 6.11）。講堂は、妻壁の上部と鉄骨の梁との接合部が完全にはずれて（写真6.12）、妻壁が外に倒壊する危険がある。現在、講堂は立入禁止としている。

写真 6.7 手前が講堂、奥が校舎

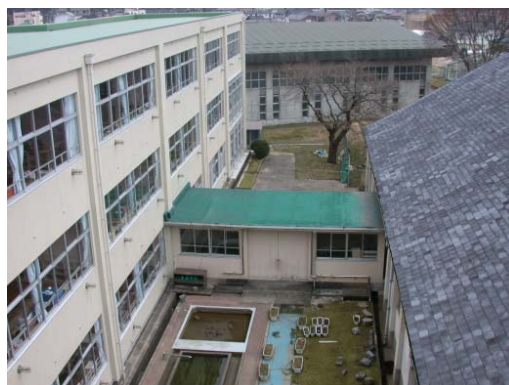
写真 6.8 校舎棟と講堂をつなぐ廊下（EXP.Jなし）

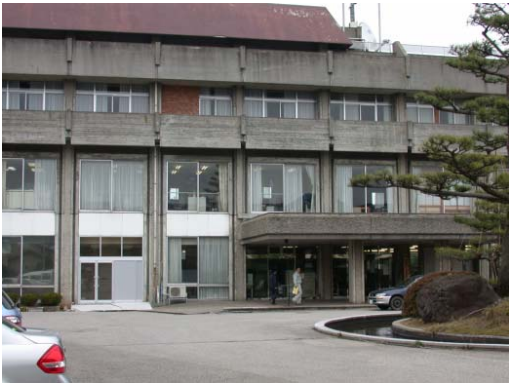
RC造3階建て。新耐震以前の建物で、耐震補強はなされていないが、地震による構造体の被害は見られない(写真6.14)。建物の裏庭に、震度計が設置されており、震度6強が観測された。建物周辺には、液状化の跡が見られる(写真6.15、6.16)。また、地震直後にオフィス家具が散乱した(写真6.17:写真は田鶴浜支所の方から頂いたもの)。

写真 6.14 田鶴浜町役場

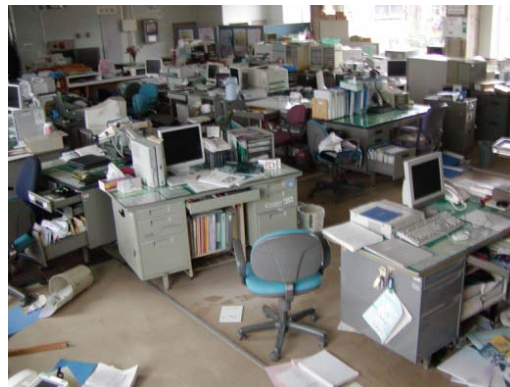
写真 6.17 地震直後の室内の状況
(田鶴浜支所提供)

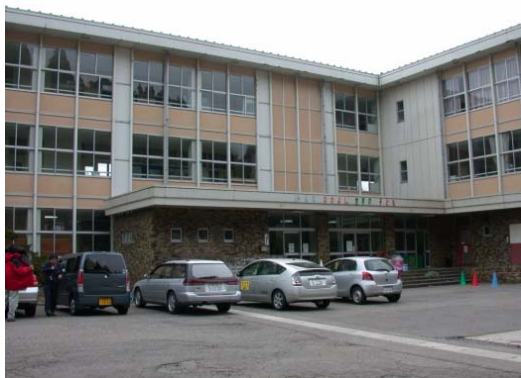
輪島市の大屋小学校と同じタイプの鉄骨造3階建て（写真7.4）。昭和54年建設で、耐震補強はなされていない。高台の上に位置しており、建物周辺の地盤ひびわれは少ない。3階の教室の間仕切り壁が、多数被害を受けており、倒壊したものもある（写真7.6、7.7）。外部鉄骨階段脇の壁材も脱落しかかっている（写真7.9）。鉄骨柱・梁には、座屈・破断等は見られず、建物の残留変形もほとんどない。体育館の床が一部沈んでいるのが確認された。

写真 7.4 三井小学校

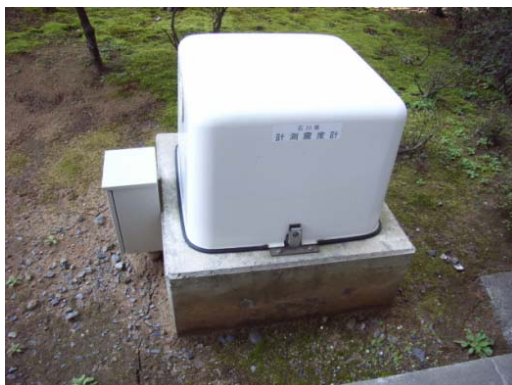
門前総合支所庁舎の中庭に設置されている（写真 8.4）。計測器のアウトプットには、2007 年 3 月 25 日 09 時 42 分 00.9 秒、震度 6 強（計測震度 6.4）、最大加速度は 1303.8 ガルと記録されている。周辺地盤の隆起、ひび割れ（写真 6.6）はあるが、門前総合支所庁舎の構造的な被害は見られない（写真 6.3）。室内は、オフィス家具が散乱している（写真 6.4）。

写真 8.4 石川県計測震度計

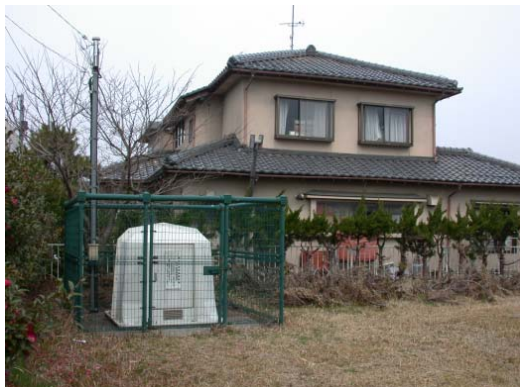
最大加速度は、NS: 473 ガル, EW: 780 ガル、UD: 556 ガル。設置位置は、穴水駅から北西にある川沿いの公園 (写真 8.5) である。川からの距離は 15 m 程度 (写真 8.6)。すぐそばの住宅建物には被害なし (写真 8.5)。

写真 8.5 K-net 穴水 設置位置

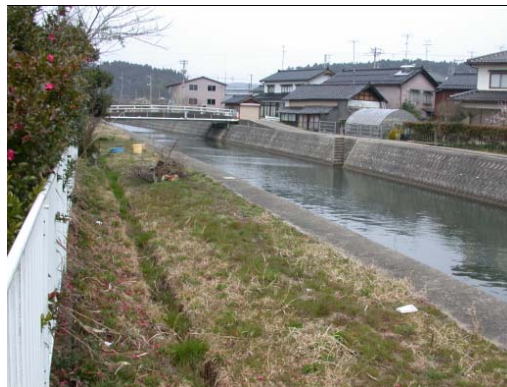
写真 8.6 公園脇を流れる川
