国土技術政策総合研究所資料
Technical Note of National Institute for Land and Infrastructure Management, No.486
土木研究所資料
Technical Note of Public Works Research Institute, No.4120
建築研究資料
Building Research Data, No.115

December 2008

平成20年(2008年)岩手・宮城内陸地震被害調査報告
Report on Damage to Infrastructures and Buildings
by the 2008 Iwate-Miyagi Nairiku Earthquake

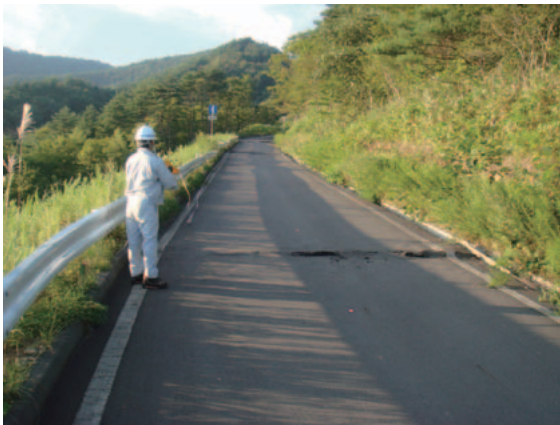
写真-2.2.5 地点fの変状

北を望む。短縮量は約120m区間にわたり累計1m程度。

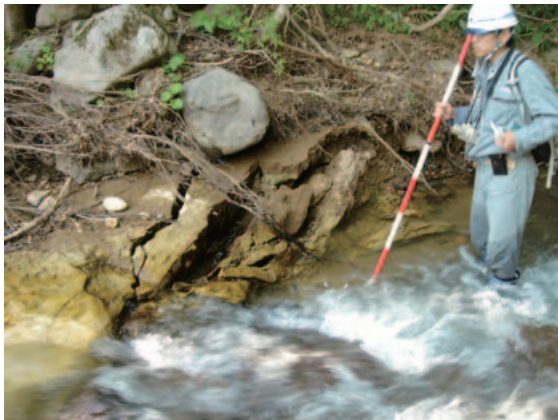
写真-2.2.10 地点fの河床での段差

段差は水田面だけでなく、地点b・d・fの真打川の河床にも段差を生じさせ、河床砂礫や基盤の凝灰質泥岩を変位させていた（写真-2.2.10）。また、護岸に亀裂やはらみを生じさせていた（写真-2.2.11）。

地点fでは、真打川河床面に約60cmの変位が認められた。東側（右）が相対的に落ち、河床砂礫や瑞山層相当層の凝灰質泥岩を変位させた。

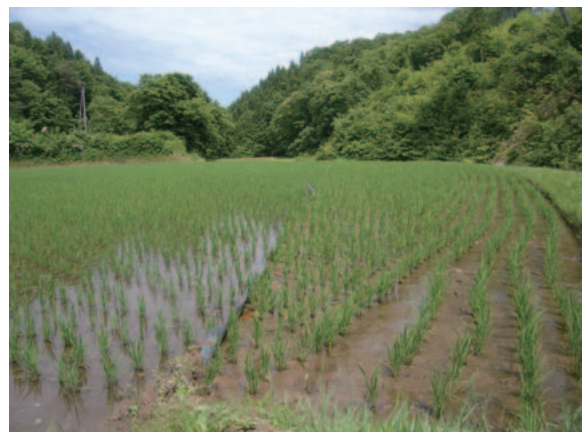
写真-2.2.15 地点 a の水田面の段差

一関市骨寺の駒形神社の北西約700mで、地点a～eの5箇所で水田面の段差や河川護岸のはらみ出しが認められた(図-2.2.5)。地点aでは水田面にN70W方向、鉛直変位量は10cm程度の南落ちの段差を生じていた(写真-2.2.15)。また、地点dでは道路の路面にN30E方向に東落ちの段差が認められた。その他、地点bの河川護岸では水平方向の亀裂やはらみ出しが認められた(写真-2.2.16)。

北側(左)が相対的に10cm程度隆起していた。

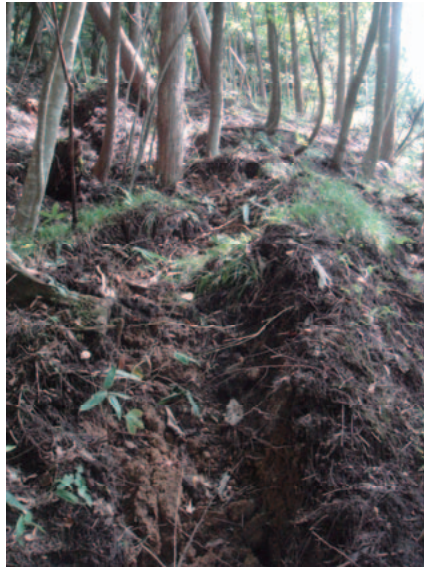
また、これらとは別に、NS 方向の圧縮による変状が荒砥沢地すべりに隣接する位置（地点 j；写真-2.2.27、写真-2.2.28）に認められる。これらは東向きの地すべり体の動き¹⁵⁾に引きずられて地山に変形がもたらされたと考えることができる。したがってこの変状は必ずしも地震断層によるものと考えなくても説明が可能である。

写真-2.2.28 地点 j (尾根部) に生じた変状
 写真-2.2.27 の南延長。斜面下方 (右手) が約 20cm 隆起。

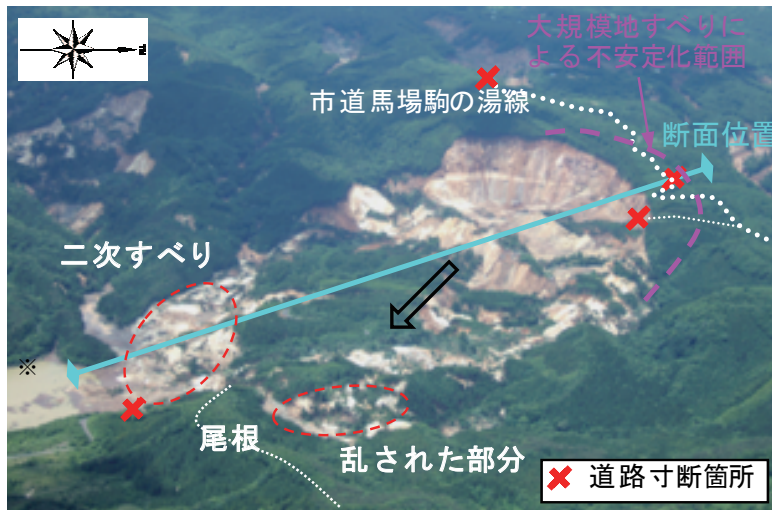
宮城県栗原市栗駒の荒砥沢ダム右岸上流で、長さ 1400m、幅 810m、滑落崖高さ 140m、平均土塊厚 55m、移動土塊量 4,500 万 m³¹¹⁾ の大規模な地すべりが発生した。地震で動いた地すべりとしては国内最大級と言われている(写真-3.4.1)。この地すべりにより、ダム貯水池内への大量の土砂の流入による治水・利水容量の減少や、地すべり地周辺道路の寸断などの被害が発生している。

写真-3.4.1 大規模地すべり全景(6月15日空撮)

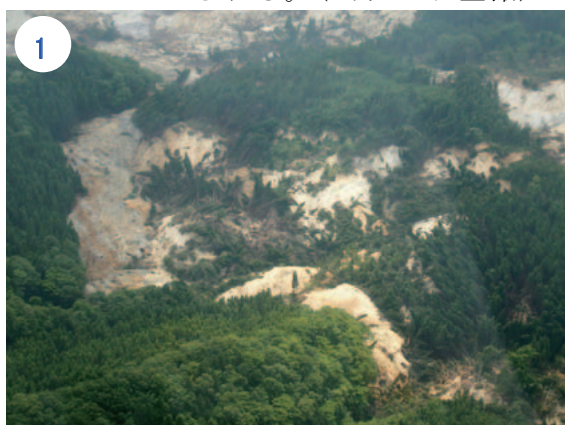
写真-3.4.4 圧縮部の近接。杉が様々な方向に倒れており土塊が乱れている。(6月15日空撮)

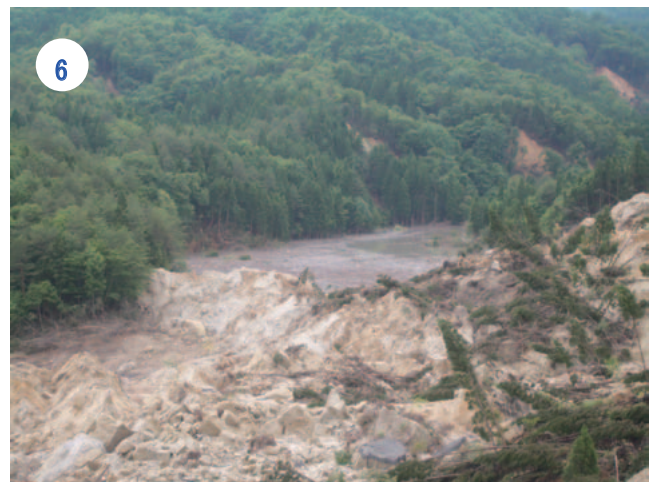
写真-3.4.9 シツミクキ沢は地すべり本体により閉塞され、下流部には天然ダムができている。(6月22日撮影)

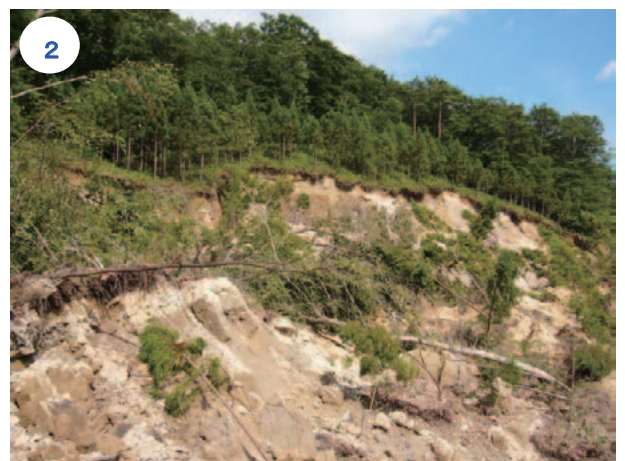
- ・ヒヤシクラ沢支川の左岸では、緩勾配の円弧すべりによる崩壊が見られる(写真-3.4.35、3.4.36)。
- ・崩壊地の上部斜面の段地形は過去に動いたものと思われるが、斜面上に新しい亀裂等がみられなかった。

写真-3.4.35 左岸の頭部滑落崖 (8月9日撮影)

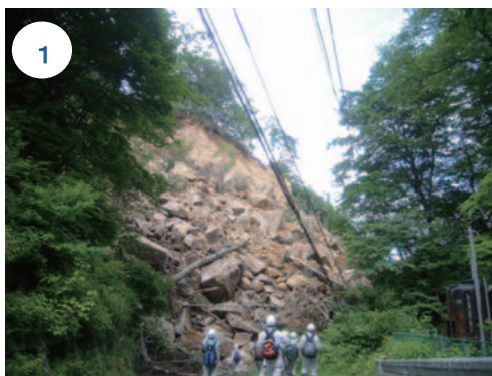
- ・幅約 130m、長さ約 130m の地すべりが発生し、移動土塊が河道（柳沢）および県道（約 130m）を閉塞した。
- ・滑落崖の高さは、約 20m。地すべり土塊内に陥没帯が認められる。
- ・滑落崖の上部斜面は、線状の凹地が見られる。また、上流側の側方崖の上流側にも旧側方崖がみられる。

写真-3.4.45 地すべり末端部の状況（上流より）（7月15日撮影）

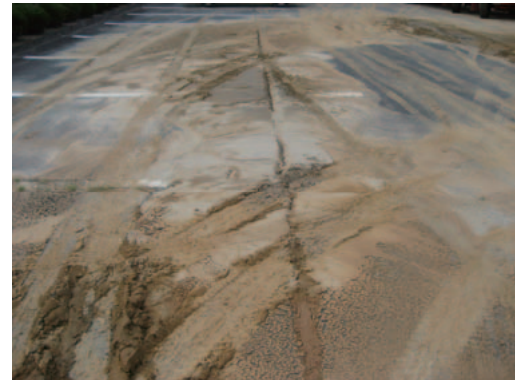
写真-4.2 噴砂【栗原市・鶯沢多目的ホール】

鶯沢地区では、公共下水道幹線管きょ（φ450、塩ビ管、土被り 2.5～5.4m、開削工法、平成6年頃施工）においてマンホールの浮上がりが多く確認されるとともに、周辺地域の至るところで液状化の痕跡と見られる噴砂や電柱の沈下が確認された（写真-4.1、4.2）。

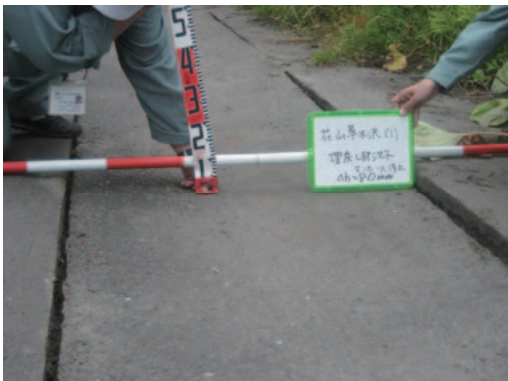
被害形態としては、マンホール隆起及び周辺地盤沈下、埋戻し部の路面沈下が多かった。鶯沢地区では、汚水幹線でマンホールの隆起が多く発生した。埋戻し部の沈下は、築館地区、一迫地区、花山地区など広範囲に発生し、築館地区及び一迫地区においては、それぞれ約 200mにわたって連続的に埋戻し部の路面が沈下した。いずれの被災箇所も、下水の流下に支障はなかった。被災原因としては、被災箇所周辺で噴砂や電柱沈下の形跡があることから、液状化によるものと考えられる。現地の写真を、写真-4.1～4.6に示す。

写真-4.3 埋戻し部沈下【栗原市・花山草木沢】

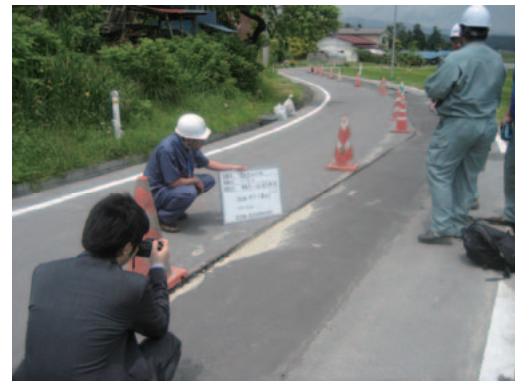
写真-4.4 埋戻し部沈下【栗原市・一迫清水塚の原】

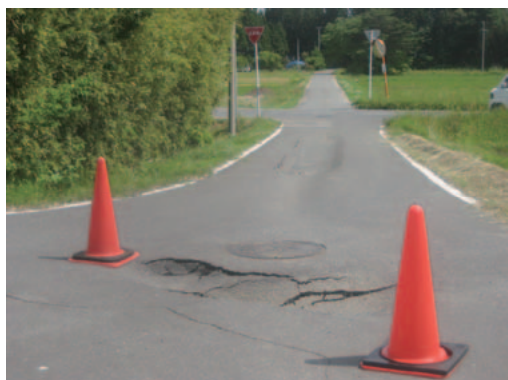
写真-4.5 埋戻し部沈下【栗原市・一迫北郷】

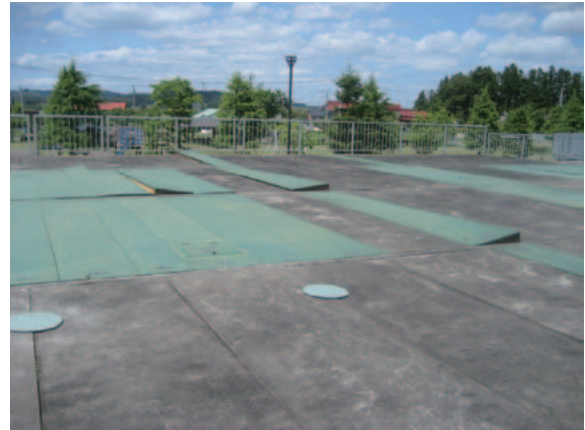
写真-4.10 覆蓋浮き上がり

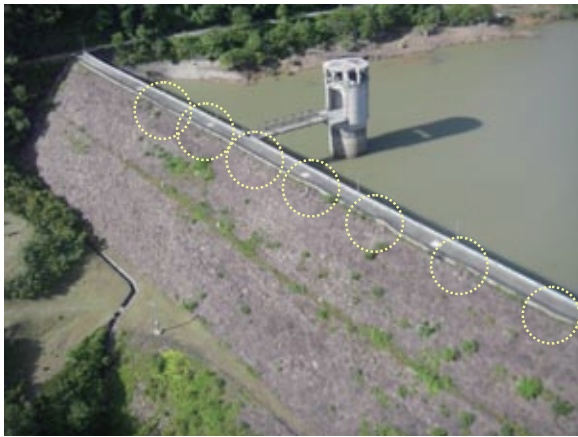
目視による変状の確認を行った結果、当ダムタイプ(CFRD)の貯水機能上最も重要であるコンクリート遮水壁については、写真-5.1(a)に示すように、遮水壁およびその継目部分での目立った損傷は認められなかった。写真-5.1(b)には、地震発生2年ほど前の2006年8月に撮影した当ダムの上流面を示す。写真-5.1(a)と(b)を比較すると天端の沈下変状が確認し易い。しかし、ダムの天端舗装に、写真-5.2、5.3に示すように、“なみうち”が見られ、亀裂も認められた。また、ダム下流法面では、写真-5.4、5.5に示すように天端の

写真-5.2 天端および下流面の状況(天端下流法肩に等間隔でせり出しが確認できる)

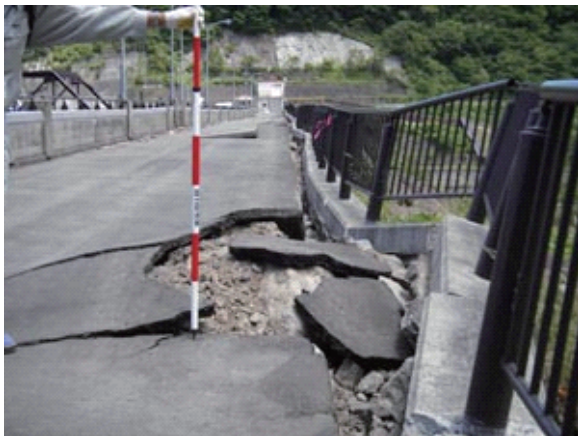
法肩部にあたる高欄と舗装部の境界に開きが見られ、天端舗装の“なみうち”の突出部の岩石にせり上がりが見みられた。その段差は50cm程度であった。さらに、せり上がり部から一部リップラップの落石が認められた。

当ダムは、写真-5.6に示すように投石工法により築造されたが、このとき建設された投石用のトロック軌道のピアを堤体に埋設させていた。地震により堤体は沈下したが、埋設ピア箇所は沈下しないため、天端下流法肩のせり上がりという現象が発生した。地震後の開削調査でせり上がり変状箇所から埋設ピアの存在を確認した(写真-5.7)。

写真-5.4 天端下流法肩付近のせり上がり(段差:約50cm)と高欄の変形

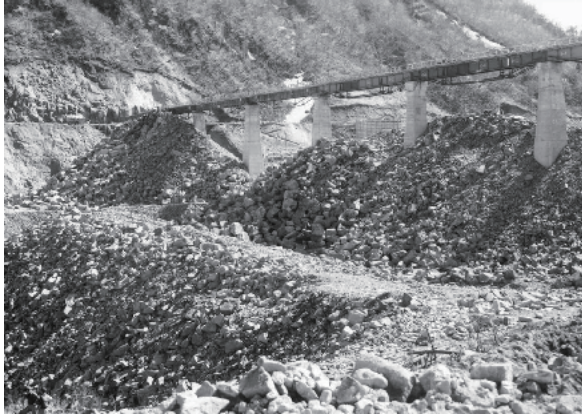
写真-5.6 投石工法による盛立工事
中の石淵ダム（トロッコ軌道の
ピアは堤体内に埋設させた）
（東北地方整備局北上川ダム
統合管理事務所提供）

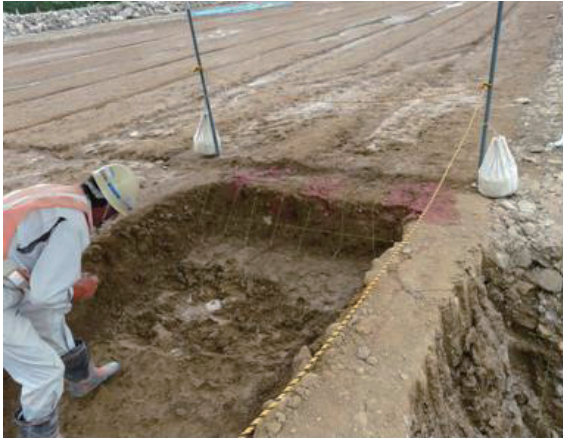
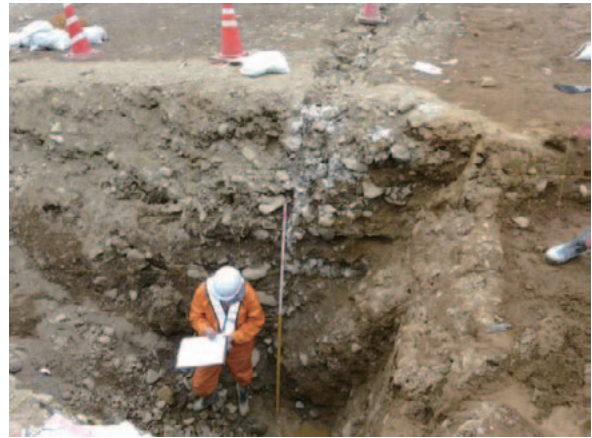
亀裂深度を調査するため、写真-5.10～5.13 に示すように、これらの亀裂に着色液を流し込みトレンチ掘削を行った結果、コア部で約 20～50cm、フィルター部で約 50～260cm の深さの亀裂であることが確認された。これは、図-5.9 に示すように、ロックやコアの地震による沈下量がフィルターのそれよりも大きく、その両者のゆるり込み沈下量の違いにより、特にフィルター部にひずみが集中し、深い亀裂が生じたと推察できる。

写真-5.10 亀裂深度調査状況 (コア部)
(東北地方整備局胆沢ダム
工事事務所提供)

写真-5.11 亀裂深度調査状況 (フィルタ
一部) (東北地方整備局胆沢
ダム工事事務所提供)

写真-5.12 亀裂深度調査開削状況（コア部）（東北地方整備局胆沢ダム工事事務所提供）

写真-5.13 亀裂深度調査開削状況（フィルター部）（東北地方整備局胆沢ダム工事事務所提供）

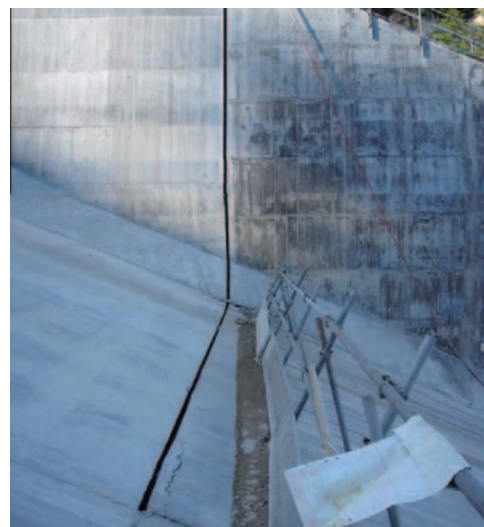
写真-5.17 洪水吐き床版および導流壁の継目の開き（約8cm）

さらに、洪水吐きシュート部では、裏込未施工の導流壁（無筋コンクリート）における貫通亀裂や、**写真-5.17** に示すように洪水吐き床版と導流壁の継目に約 8cm の開きが確認された。

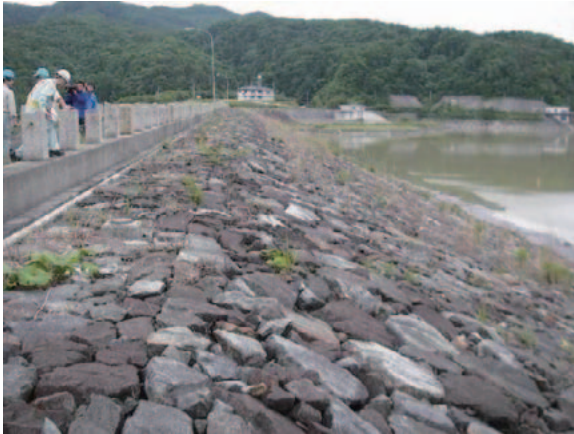
写真-5.20 天端の状況（天端舗装面のアンジュレーションは生じたが、亀裂はほとんど確認されなかった）

写真-5.21 堤体上流面の状況（リップラップのずれは認められない）

目視による変状の確認を行った結果、写真-5.19 に示すように天端高欄支柱の一部で倒壊があったものの、写真-5.20、5.21 に示すように天端の舗装面には顕著な亀裂は認められなかった。また、地山取付け部継目の開きや右岸側の洪水吐き取付け部に幅 10-20mm 程度の横亀裂が発生していたが、目視確認できる貯水位標高以上の堤体上流面および下流面のリップラップに変状は認められなかった。

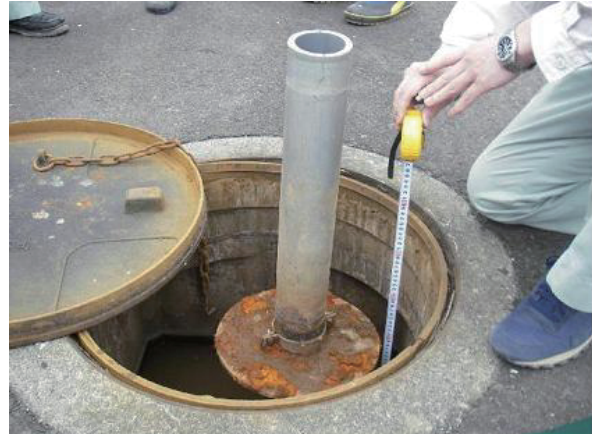
写真-5.22 堤体の沈下により約40cm突出した層別沈下計のパイプ

外部変形計測の結果、ダム天端の上流法肩部（ロック部上）において、最大 20cm 程度の沈下が計測された。また、写真-5.22 に示すように層別沈下計のパイプが 40cm 程度突出していたことから、天端中心に位置するコア部ではロック部以上の大きな沈下が発生していたと推定される。また、下流ロック部のリップラップと洪水吐きシュート部の導流壁との隣接部では、ロック部の 15cm 程度の沈下痕跡が確認できた（写真-5.23）。

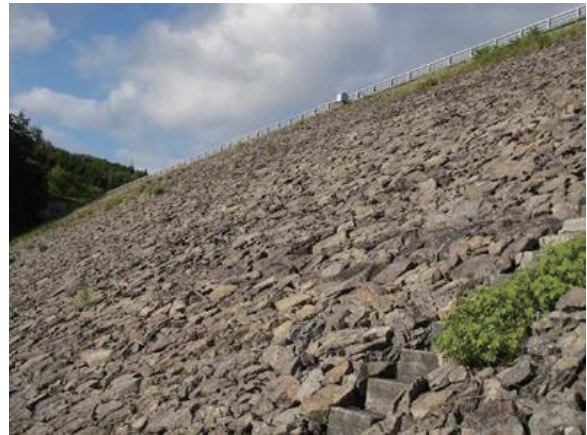
目視による変状の確認を行った結果、写真-5.25、5.26 に示すように上流遮水壁や下流ロック表面に変状は確認されなかった。天端舗装面には顕著なクラックは確認されなかったが、舗装面の下流法肩部に高欄に沿ってダム軸平行方向にヘアークラックが確認できた(写真-5.27)。また、ゲートに変状は認められなかった。また、地震後に管理者によってゲートの動作確認が実施され問題はなかったことを確認している。

写真-5.25 堤体上流遮水壁の状況（地震による変状は認められない）

写真-5.26 堤体下流面の状況（リップラップのずれも認められない）

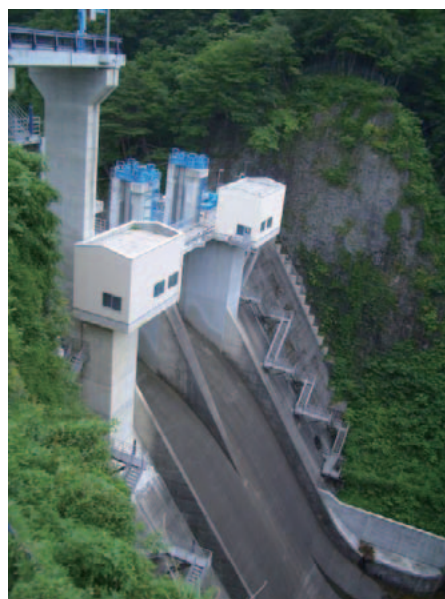
写真-5.35 花山ダム堤体

本震における最大加速度は、ダム基礎（監査廊内）の地震計で、上下流方向247gal、ダム軸方向208gal、鉛直方向151gal、ダム天端の地震計で、上下流方向661gal、ダム軸方向324gal、鉛直方向198galであった。

ダム本体の目視観察では、地震による変状は確認されなかった。監査廊内で計測されている漏水量については、地震前（8:40）に0.270/minであったものが、地震後（9:40）に1.080/minに若干増加したが、ダムの安全性に影響するものではない程度の量である。

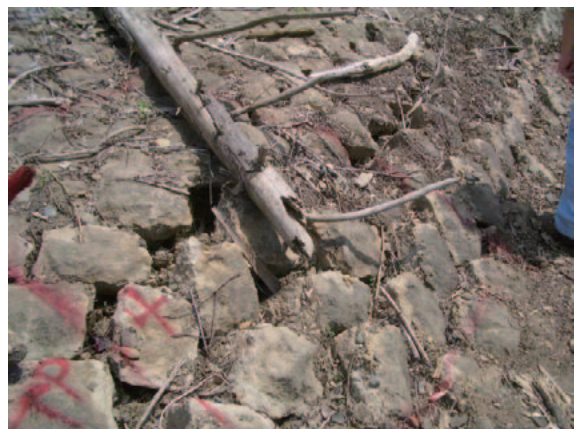
堤体上流面の保護のために設置されている石積みには、地震時水位（EL.130.45m）付近に開口や浮き上がりがみられた（写真-5.43）。

写真-5.43 上流法面の保護張り石ブロックの変状

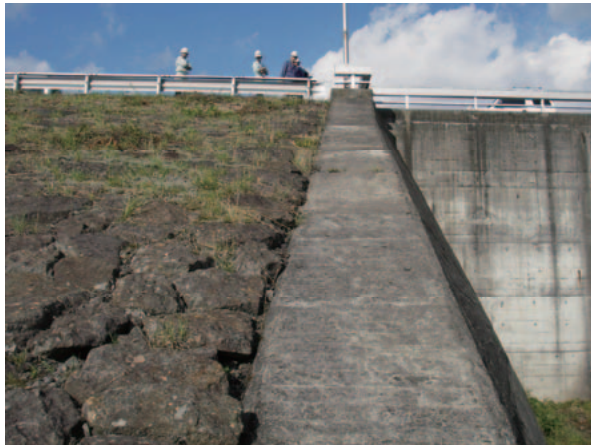
ダム本体の目視観察では、地震による目立った変状は確認できなかった。重力式コンクリートダム部とロックフィルダム部の境界部においても特に変状は観察できなかった（写真-5.48）。

写真-5.48 衣川2号ダム堤体（セパレートウォール周辺上流部）

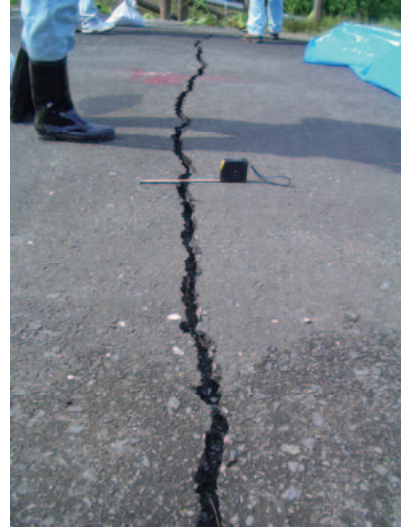
写真-5.51 衣川4号ダム天端舗装の横亀裂（左岸側地山取り付け部）

ダム本体の目視観察では、堤体の左岸取り付け部の天端舗装に亀裂がみられた（写真-5.51、写真-5.52）。その他に、ダム本体には地震による変状は確認されなかった。また、堤体下流部で漏水量が計測されているが、変動はほとんどなかった。

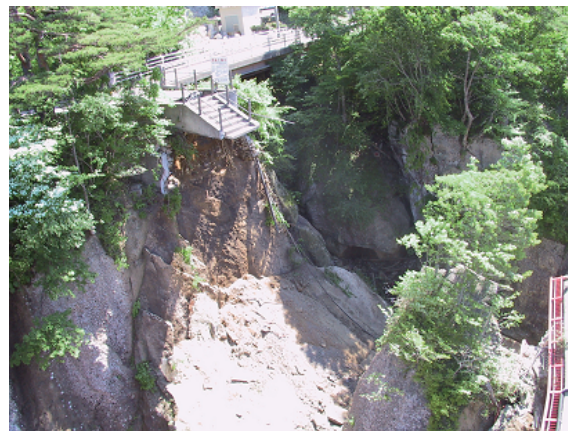
昇仙橋に隣接している旧道（遊歩道）には、橋長 24mの単純コンクリートアーチ橋がかかっていたが、地震の影響により落橋していた（写真-6.6）。これは橋台を支持する岩盤の崩落が原因と推定される。

写真-6.6 旧道にかかる歩道橋の落橋

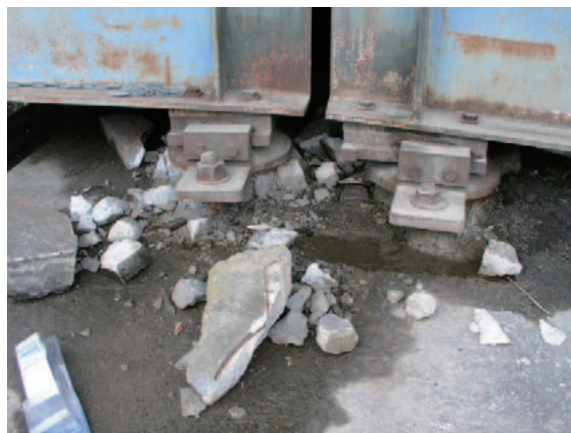
調査では、A1 橋台（秋田側）付近で斜面崩壊を生じており、伸縮装置の鉛直ずれや橋台上および中間橋脚上の支承部の沓座モルタルの損傷などが確認された（写真-6.9～6.10）。また、A2 橋台には幅 5mm程度の斜めひび割れが、中間橋脚には地盤面から約 2mの位置に曲げひび割れがそれぞれ生じていたことが確認された（写真-6.11）。なお、調査時にはA1 橋台周辺においてグラウンドアンカーの施工中であったため、A1 橋台の損傷については調査できていない。

写真-6.10 橋脚上の支承沓座モルタルの損傷

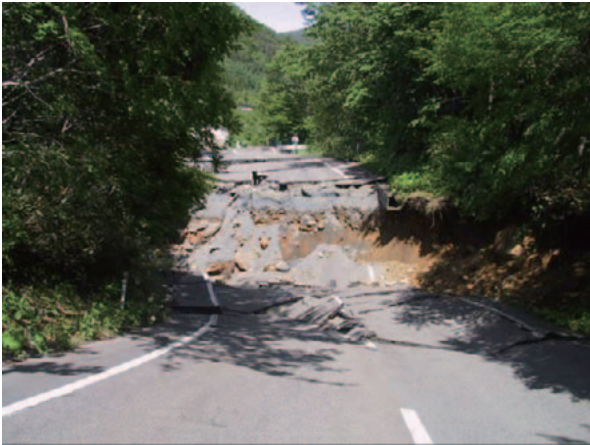
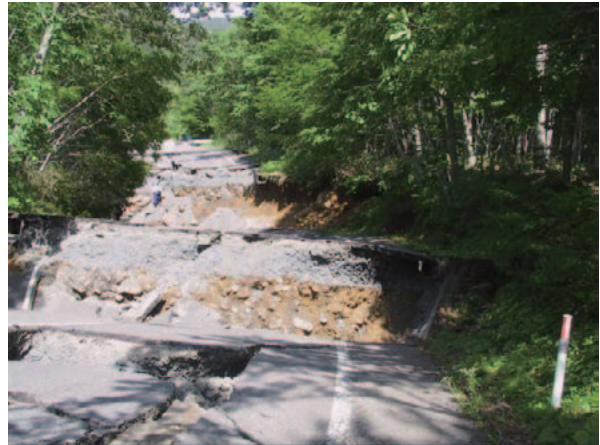
A1 橋台の後方路面は激しく破壊しており、周辺でも大規模な地割れが確認された（写真-6.15～6.16）。また、橋台側面にはパラペットから躯体にかけて大きなひび割れが生じていた。現地で簡易な距離計測を行った結果では、A1 橋台が前方に向けて大きく変位している可能性がある。

写真-6.15 A1 橋台背面の地滑り

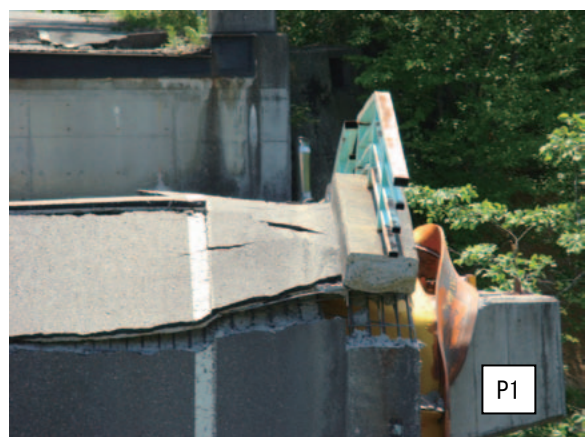
橋脚上部の打ち継ぎ目付近に軽微なひび割れが確認された。また、橋脚はA1 橋台側（秋田方面）へやや傾斜しており、主桁は橋脚上で激しく屈曲していた（写真-6.17～6.18）。

写真-6.18 P1 橋脚上で屈曲している主桁

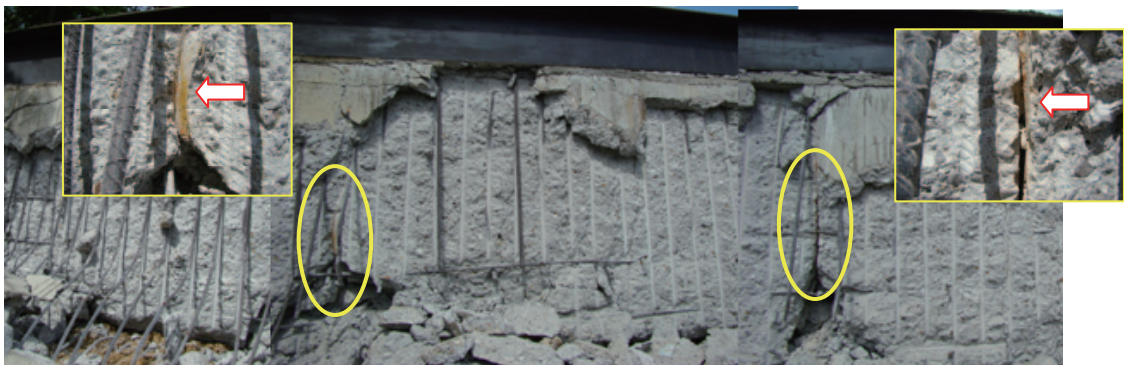
A2 橋台では、パラペットと躯体部との間に約4mもの大きな離れが確認された（写真-6.21）。パラペットには主桁の衝突痕が、また、主桁にもコンクリートとの衝突や著しい変形が見られ、主桁が何らかの力でパラペットを後方へ押し込んだのではないかと推測される（写真-6.22、図-6.6）。なお、A2 橋台背面では、踏みかけ版ごと押し込まれたような路面の変状が生じていた（写真6-23）。

写真-6.22 主桁の衝突痕

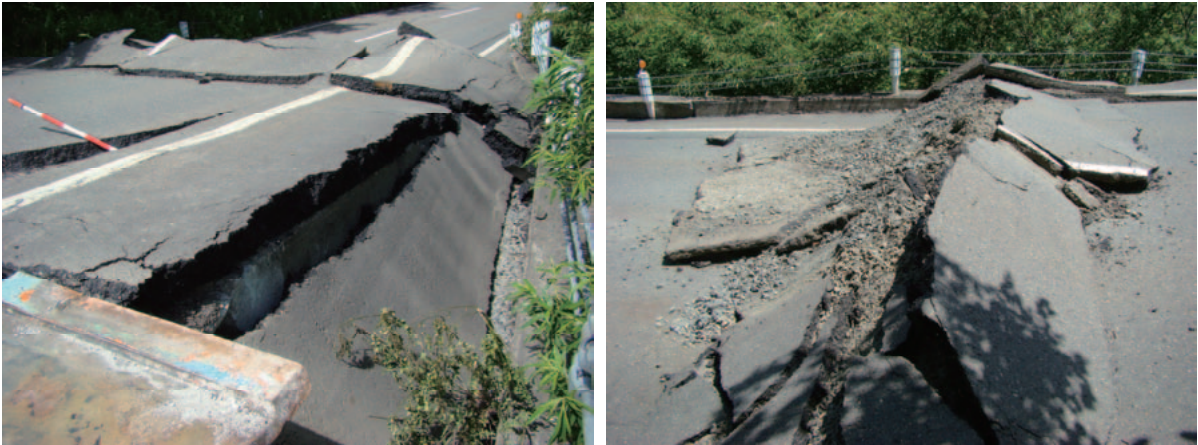
写真-6.23 A2 橋台の後方路面の変状

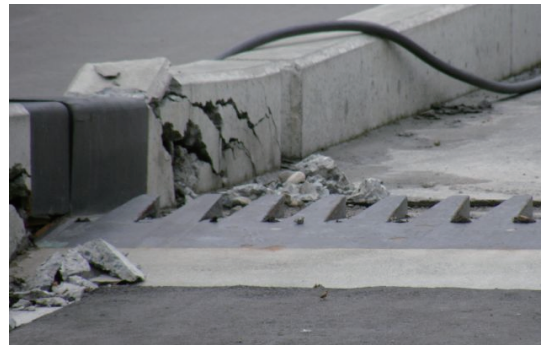
調査では、A1橋台付近で地山の崩落が生じており、P1及びP2橋脚が傾斜していることが確認された。また、A1橋台側の伸縮装置が損傷し段差が生じていた(写真-6.26)。

写真-6.26 伸縮装置の損傷

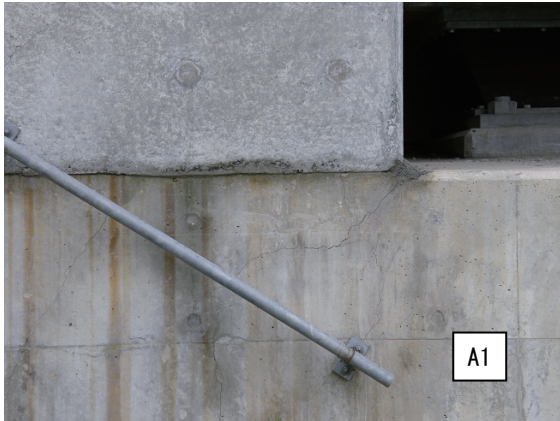
調査では、A2橋台の周辺などで地割れが生じており、橋脚がそれぞれ傾斜していることが確認された。また、橋台翼壁のひび割れや支承部の損傷なども確認された（写真-6.28～6.29）。

写真-6.28 A1 橋台翼壁のひび割れ

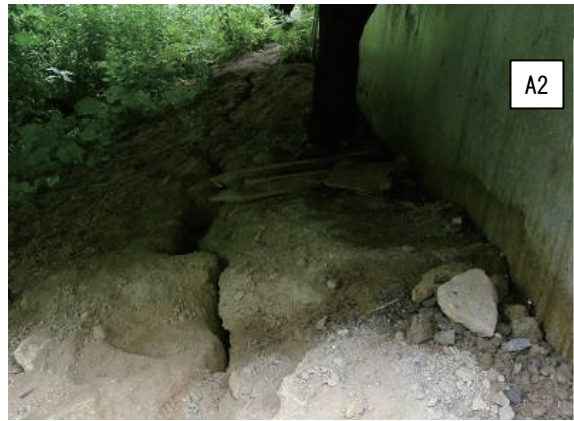
調査では、A2 橋台前面で大きな地割れが生じており、橋脚がそれぞれ傾斜していることが確認された(写真-6.31)。また、ゴム支承の変位や伸縮装置の損傷、P1及びP2橋脚付近で横構・対傾構の座屈変形なども確認された(写真-6.32~6.33)。

写真-6.31 A2橋台前面の地割れ

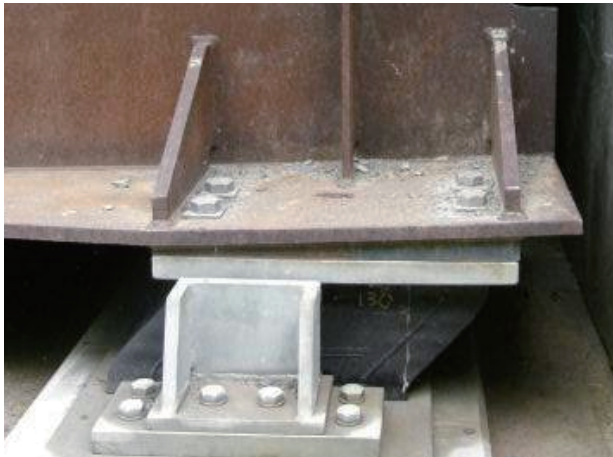
写真-6.32 A1橋台ゴム支承の変形

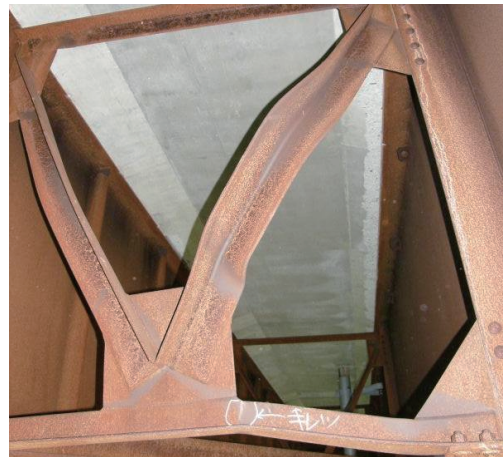
写真-6.33 横構・対傾構の座屈

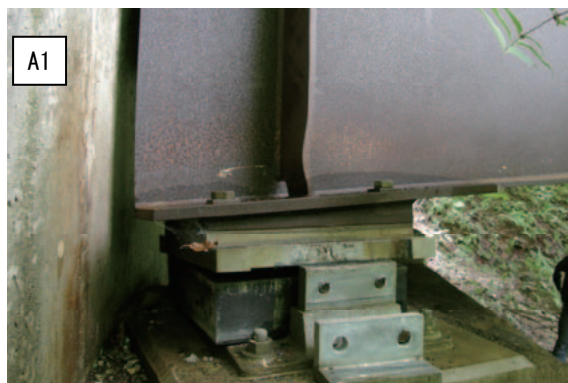
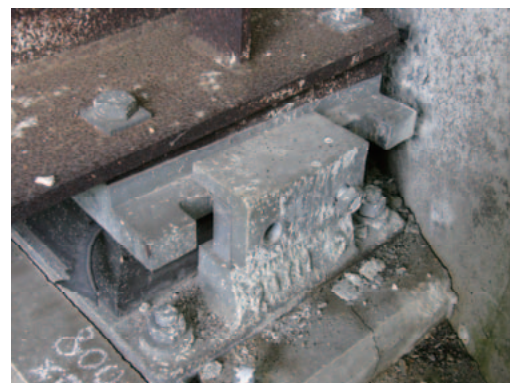
調査では、A1 橋台支承部のサイドブロックボルトの脱落や支点上の垂直補剛材の変形などが確認された（写真-6.40）。

写真-6.40 A1 橋台支承部の損傷

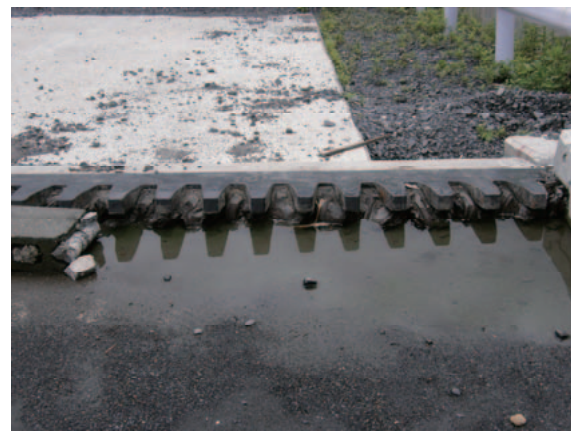
写真-6.44 伸縮装置部の段差

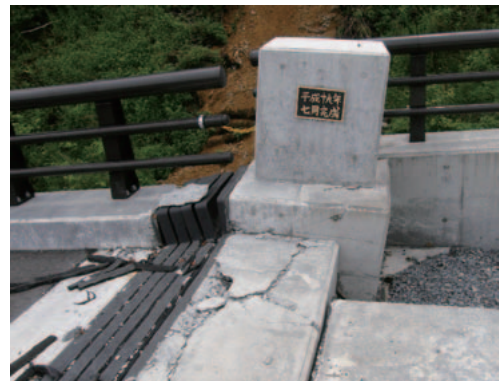
調査では、A1橋台の前面で地割れが生じており、支承部や伸縮装置の損傷、橋台背面部の沈下などが確認された（写真-6.46）。

写真-6.46 A2橋台上部の損傷

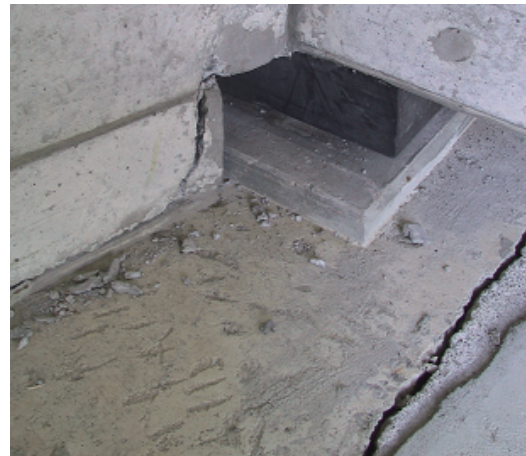
祭時大橋にはほど近く国道 342 号を跨いでいるが、調査では、支承部周辺のかぶりコンクリートの軽微な剥離、ゴムパッド支承の多少の変形、橋台前面護岸の割れのほか顕著な異常は確認されなかった（写真-6.50～6.51）。

写真-6.50 かぶりコンクリートの剥離

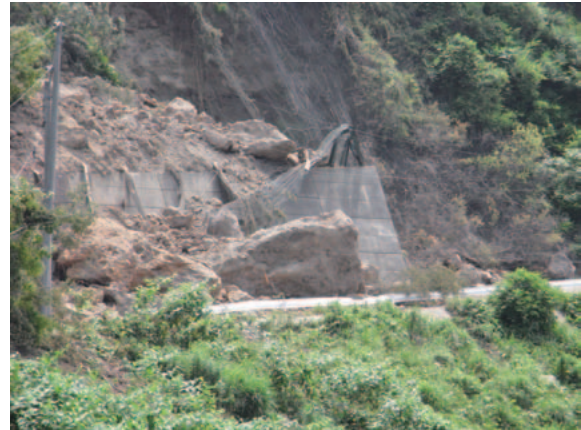
(d) 崩落した最大岩塊

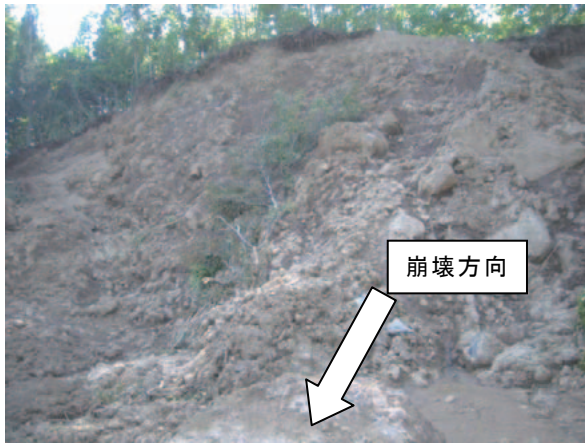
図-7.3.8(1) 奥州市胆沢区谷子沢 土砂崩壊

(c) 滑落崖

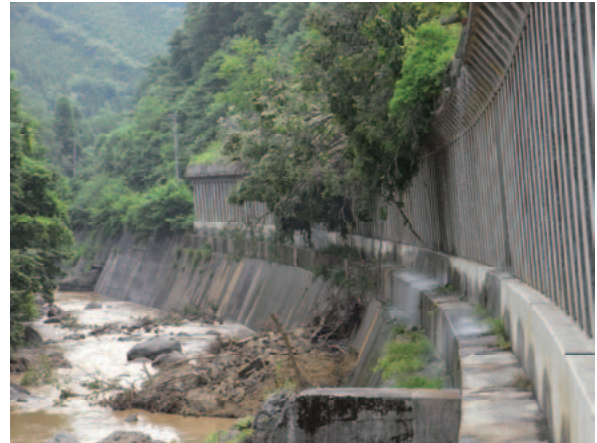
図-7.2.1 中に示した被害箇所 3-10 では、ロックシェッド上の斜面で岩塊混じりの土砂崩壊が発生した。図-7.3.10(a)に示したように崩壊土砂はロックシェッド上に堆積したが、ロックシェッド自体には変状が見られなかった。崩壊土砂の一部は道路と平行に流れていた川まで到達した (図-7.3.10(b))。また、ロックシェッドに隣接して建設されていたのり枠は、上方の自然斜面で発生した落石を伴う土砂崩壊によって、一部損傷した (図-

(b) 川に到達した崩壊土砂

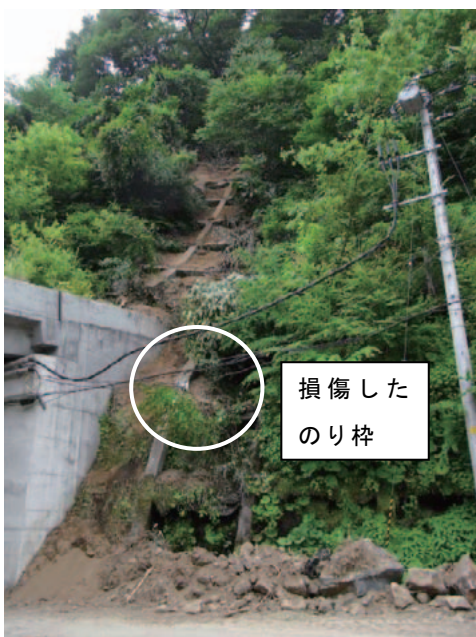
7.3.10(c)、(d))。図-7.3.10(e)に示すように、道路脇に残存していた落石の最大径は約1.8mで、道路に到達した落石によるガードレールの損傷も確認された(図-7.3.10(f))。そのほか、近傍の斜面においては表層の剥離が見られ、不安定な状態だった。

(c) 落石を伴う土砂崩壊が発生した斜面

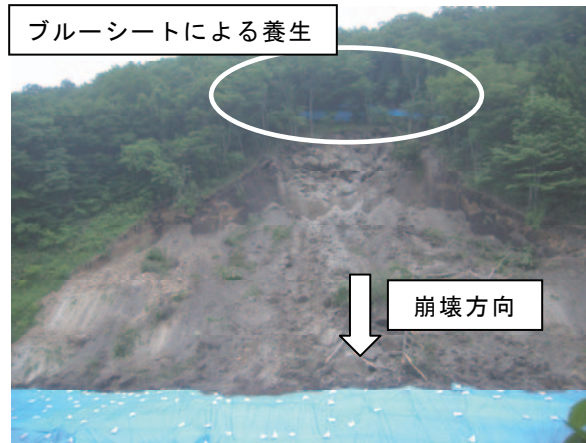
図-7.3.11(2) 栗原市花山本沢松ノ原～箕ノ口 岩盤崩壊

図-7.2.1 に示した被害箇所 3-11 では、幅 60m、高さ 30m の範囲で岩盤崩壊が発生し、崩落した土砂と岩塊により道路の閉塞が生じた (図-7.3.11(a))。調査時点で道路部分の崩壊岩塊等は撤去されていたが、崩壊斜面上には最大径 3m 程度の岩塊が不安定な状態で多数残存していた。図-7.3.11(b)、(c) に示すように、崩壊面上方の背後斜面には亀裂に雨水が侵入するのを防ぐ為に、応急的にブルーシートが敷設されていた。

(c) 斜面上に残存する不安定岩塊

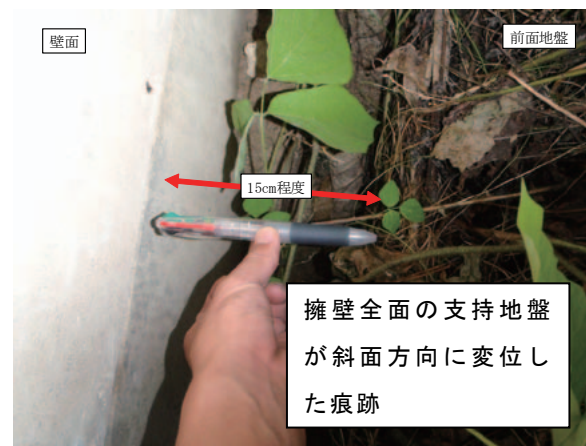
図-7.5.2 馬留大橋 支持地盤と壁面との間の相対変位

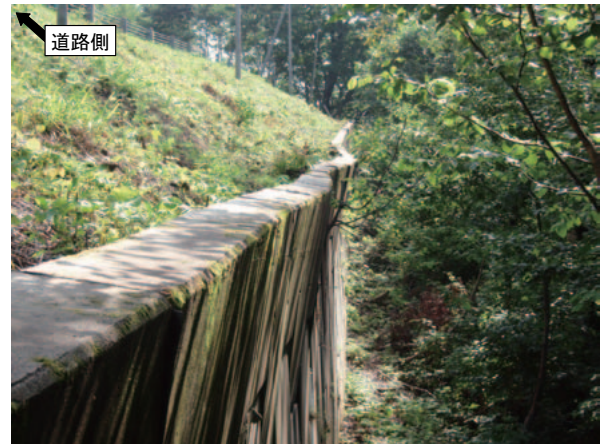
図-7.5.7 国道 342 号線 成瀬村付近におけるテールアルメ壁の被害（壁面の傾斜）

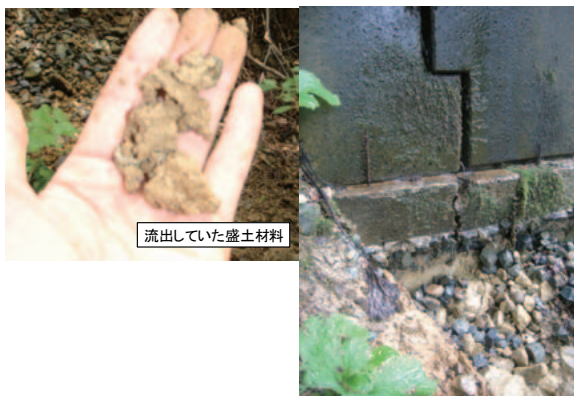
図-7.5.8 はらみ出した難透水性の盛土材と背面の排水材

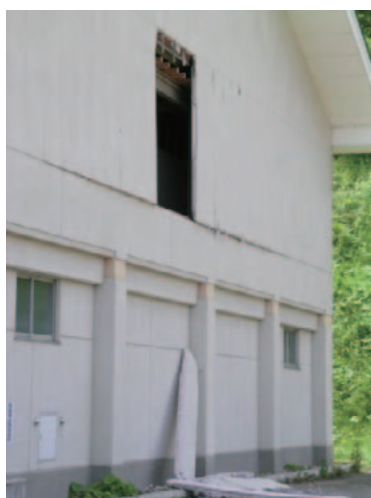
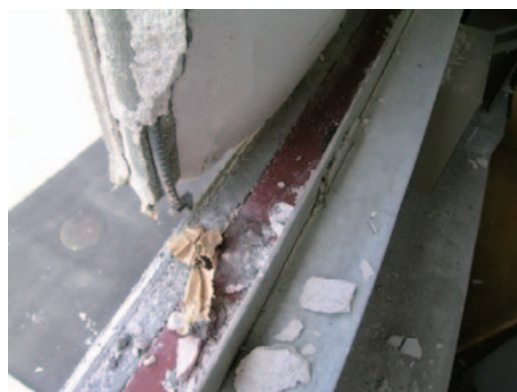
図-8.2.2 B小学校体育館被害状況

体育館は平成4年に建てられた下部鉄筋コンクリート造、上部鉄骨造の体育館で、西側妻面のALCパネル4枚が落下し、隣接するパネルも下部が外側にずれて危険な状態にある（図-8.2.2）。ALCパネルは、縦壁挿入筋工法により、上部で鉄骨から金物を用いて止めつけられており、下部では鉄筋コンクリート外壁上に乗り、縦筋は鉄筋コンクリート壁上のアンクルに対して簡易な溶接がなされていたようである。

(a) 西側妻面の外装ALCパネルの落下

(b) ALCパネル下部詳細

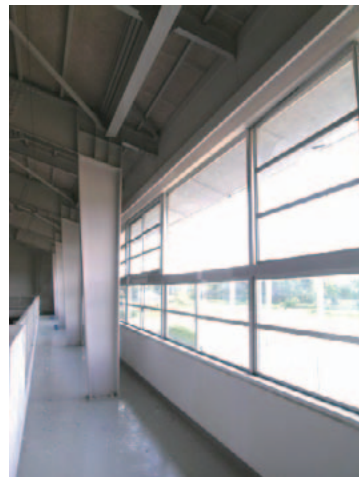
図-8.2.4 C小学校体育館（南側）の被害状況

栗原市栗駒稲屋敷にあるC小学校では、体育館（1階鉄筋コンクリート造、2階鉄骨造）において、窓ガラスの破損、軒天のケイ酸カルシウム板の落下、吊照明の基部のゆがみ等の被害があった（図-8.2.4、図-8.2.5）。体育館は応急危険度判定では危険と判定されていた。

窓ガラスの破損及び軒天の外装材の落下は、南北両面で同様に発生している。3年前の地震（平成17年宮城県南部地震と思われる）においても同様の被害があったとのこと。サッシの上部は、軒のH形鋼には直接取り付けられておらず、軒先に設けた軽量鉄骨下地の垂れ壁につながっており、当該部分の面外剛性の不足によりサッシ上部が面外に振動したり、軒裏の金具が大きく変形した結果、これらの被害につながったと推定される。

(b) 同内部

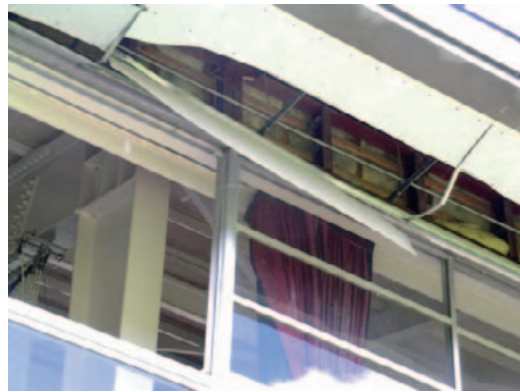
図-8.2.5 C小学校体育館（北側）の被害状況

(a) 被害状況

(b) 同詳細

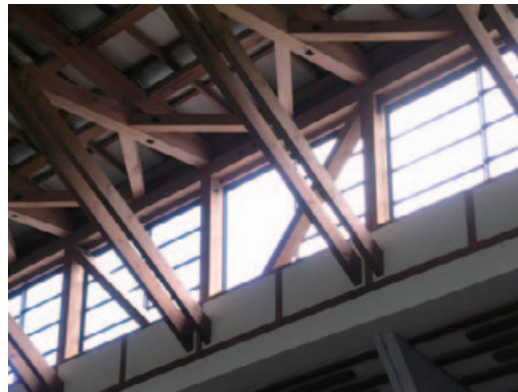
図-8.2.8 E小学校コミュニティホール被害状況

コミュニティホールは、下部が鉄筋コンクリート造で小屋組は木造である。木造小屋組部分に設けられた高窓の1か所でサッシの脱落（図-8.2.8）があった。体育館は鉄骨造で、けた行方向端部には比較的大きな軒の出があり、4隅のうち一か所で軒天のケイ酸カルシウム板の落下があった（図-8.2.9）。また、天井2か所に取り付けられたバスケットゴールのフレームを構成する斜材の接合部が破壊して、一台では斜材1本が脱落、もう1台では斜材1本が垂れ下がる被害があった。

(b) 高窓サッシ脱落部の内部小屋組

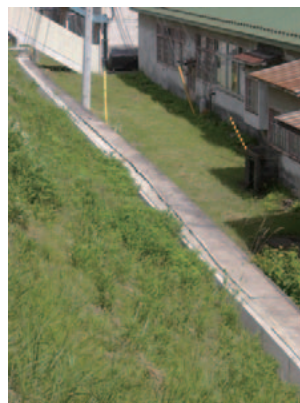
図-8.2.15 G工業高校敷地周辺の被害

(c) 北側最上段の擁壁頂部のはらみ出し

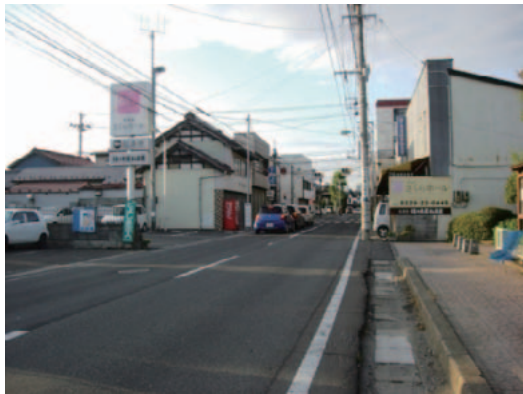
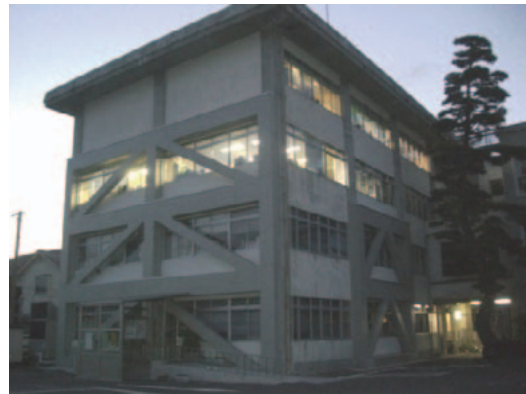
本震では、大崎市役所で震度6弱を示す大きな記録が得られたが、強震計は市役所から南に400m離れた三日町公園の地盤上に設置されていた(図-8.2.20)。市役所の構造躯体及び強震計付近の市街地には被害建築物は見られなかった(図-8.2.21)。

図-8.2.21 強震計付近の状況

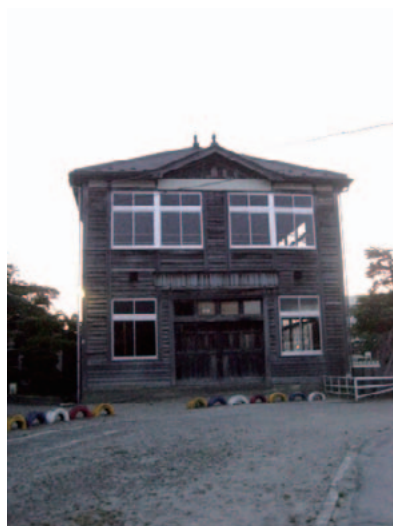
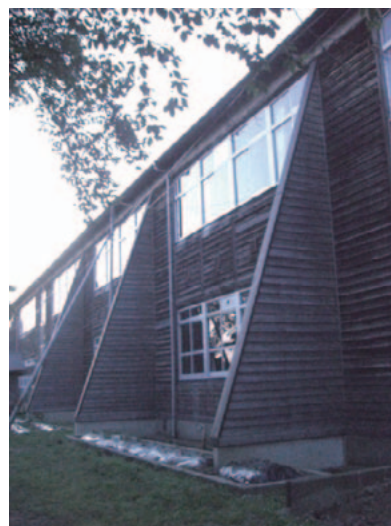
大崎市古川のJ小学校は、旧校舎として築80年程度の2階建て木造校舎が2棟建設されている。うち南側の校舎（昭和6年）は木造の補強壁を外構面に張り出して設置する耐震補強が行われており、現在も使用されているが、無補強の北側の校舎（昭和4年築）を含め、いずれも外観上の被害は見られなかった（図-8.2.22、図-8.2.23）。

図-8.2.23 J小学校旧校舎（南校舎）の外観（無被害）

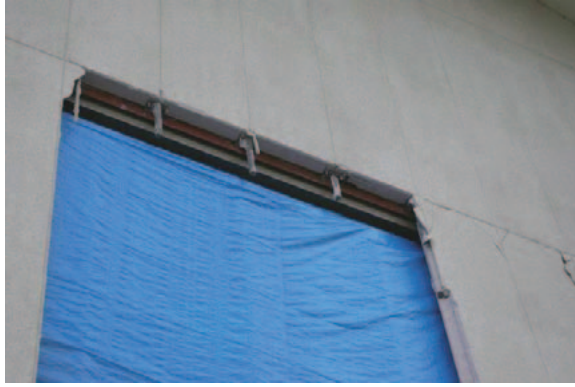
- ・平成4年竣工の小学校体育館。1階は鉄筋コンクリート造、2階は鉄骨造。規模は、桁行方向は6スパン33.6m、張間方向は4スパン20.2m。ブレースは張間方向、桁行方向とも両端のスパンに入っている。
- ・外壁はALCパネル縦壁挿入筋工法。妻壁は、西面は無開口、東面は中央部及び両端に開口がある。
- ・西面の妻壁中央部のALCパネルが4枚脱落した（図-8.4.7～図-8.4.10）。パネル下端の挿入筋と下地鉄骨の溶接部分が損傷していた。建物内ではアリーナの鉄筋コンクリート造部分に軽微なひび割れが見られ、ブレースには損傷は見られなかった。

図-8.4.9 ALCパネルの上部取付け部

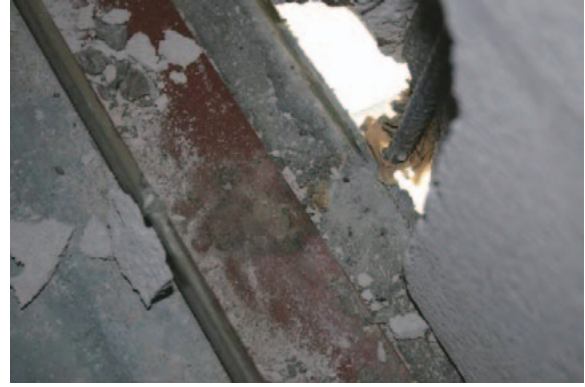
図-8.4.10 ALCパネル下端部の溶接跡

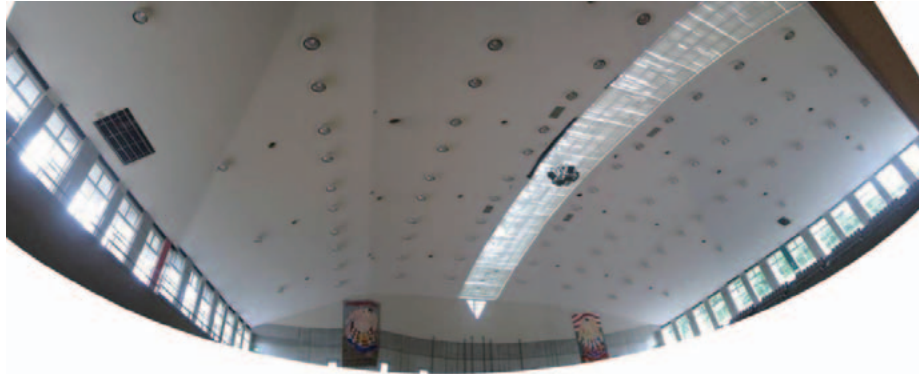
- ・平成9年竣工の体育施設。施設内に体育館と屋内プールがある。
- ・体育館は屋根は鉄骨造、それ以外は鉄筋コンクリート造である。桁行方向7スパン42m、張間方向9スパン45mである。アリーナ上部は棟部分にトップライトが設けられており、それ以外の箇所は在来工法の天井が扁平なドーム状に張られている。天井下地の向きは、桁行方向が野縁方向、張間方向が野縁受け方向である。
- ・体育館の天井が、外周柱近傍（柱から1m程度離れた部分）で板状に2箇所、トップライト隣接部で3箇所脱落していた（図-8.4.15～図-8.4.17）。
- ・トップライト隣接部については、脱落箇所の状況から、野縁と天井板が脱落したとみられる。外周柱近傍では天井板とクリップ、ハンガーが脱落していたものの、野縁や野縁受けは脱落していない。天井板が脱落した箇所の天井裏の野縁を見ると、外周の柱などに衝突して座屈したような形状になっていた（図-8.4.18）。
- ・張間方向の天井端部が外周の取り合い部で損傷していたものの、脱落した部分はなかった（図-8.4.19）。
- ・施設関係者によると以前の地震で天井が破損した隅部は補修時にクリアランスを設けたとのことであり、今回は大きな被害は見られなかった。

図-8.4.15 アリーナ内観（パノラマ合成による像の歪み等あり）

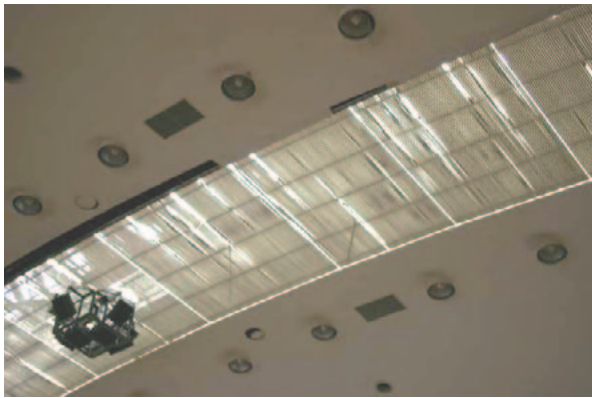
図-8.4.16 トップライト近傍での天井損傷状況

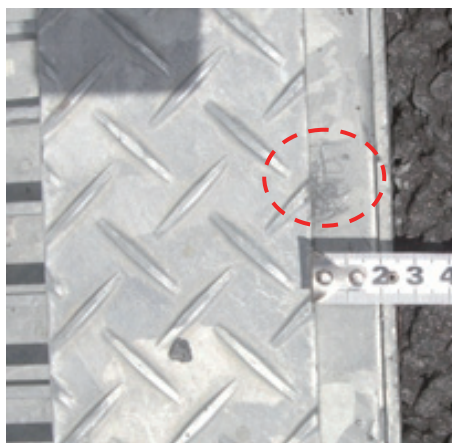
目視調査の結果、**図-8.5.2(a)** (**b**) に示すとおり、エキスパンションジョイント（通路）床面内装には東西方向に1.5cm程度のずれが、免震建築物周囲のクリアランス保護用の蓋には、1cm程度の傷がみられた。また、上部構造の外周部には、免震建築物のクリアランスに近づけないよう侵入防止柵が設けられていたが、免震部分と非免震部分との両方に脚部が緊結されており、**図-8.5.2(c)** のようなゆがみを生じていた。

(b) クリアランス部蓋の傷
（東西約1cm）

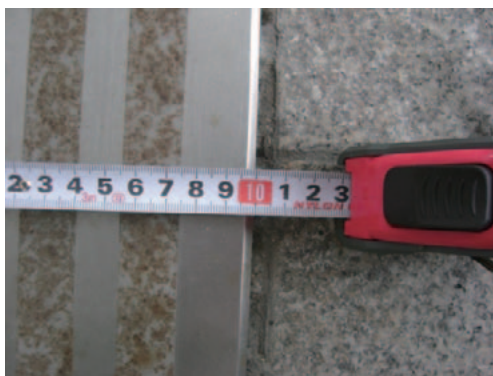
目視調査の結果、設置された下げ振りが数ミリ原点から移動していたが、本震以前の状況は記録されておらず、今回の地震によるものか不明である。また、建築物の周辺でエキスパンションカバー付近において 1 cm 程度の移動跡と見られる痕跡（図-8.5.12、東方向）が確認できた。

図-8.5.12 東側エキスパンションの移動跡（東西約 1 cm）

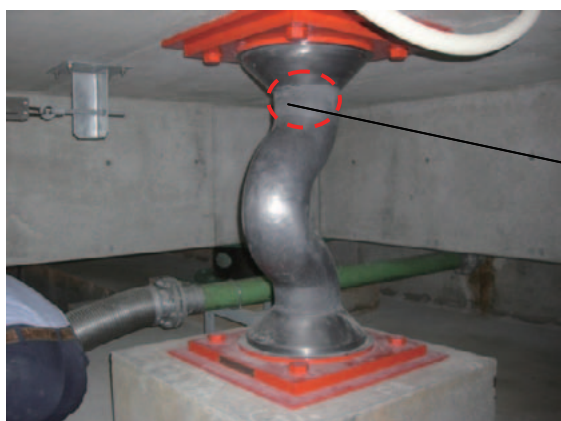
c) 大臣認定の建築物であり、性能評価時の条件 (一定以上の震度を経験した場合) に該当するため、免震部材メーカーが点検を実施した。鉛ダンパーについては部材特性の変化 (エネルギー吸収性能の低下) の可能性があるが、メーカー撤退により代替品の調達が難しく、最終的に交換が必要かどうかについては、特性の変化を想定した上で改めて解析を行う等、免震建築物としての性能をトータルで評価した上で判断してもらいたい、と言われた。今後、学識経験者へ相談したいと考えている。

(a) 鉛ダンパー外観

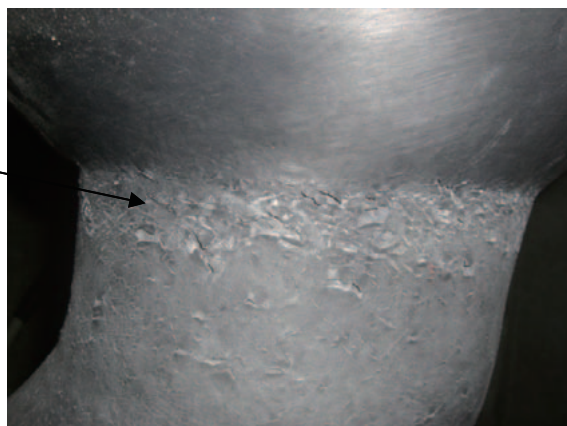
(b) 鉛ダンパー屈曲部のささくれ状の変状

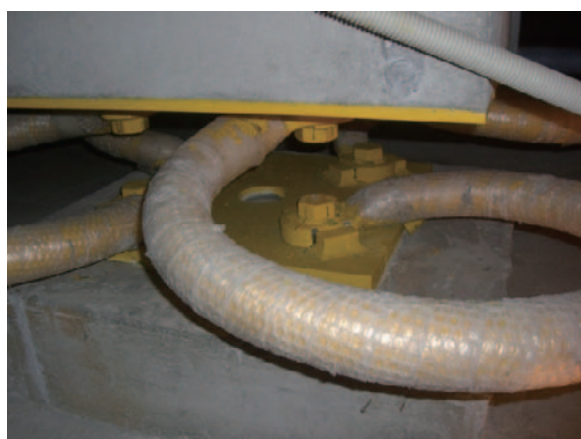
b) 鋼材ダンパーの取り付け部分ががたついており、ボルト増し締め等の措置を講ずる予定である。

(c) 鋼材ダンパー及び塗料のはがれ

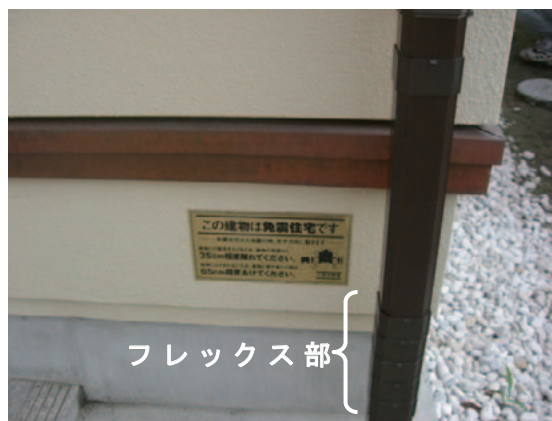
(b) 免震表示及び雨どいのフレックス部分
