5.5 宅地地盤・基礎の被害

5.5.1 調査概要

東北地方太平洋沖地震における宅地地盤及び基礎の被害としては、地震直後より関東地方の湾岸地域を中心とした液状化被害が大きく報道されてきたが、本章の各種構造（上部構造）の研究者による一次調査の結果等から、宮城県、福島県、栃木県などの造成宅地についても、大きな変状に伴う建築物被害が認められ、調査を実施したところである。

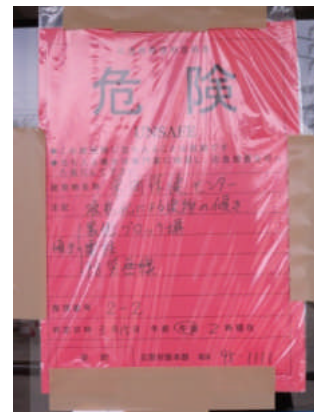
地盤の液状化によると見られる噴砂や、それに伴う建築物の沈下、傾斜等の被害が発生していた。平面 15m×30m 程度の保健センターは全体に 20cm 程度沈下していた。周囲の電柱に沈み・傾斜が見られ、電柱が建物に寄りかかる状態で、「危険」と判定されていた。（写真 5.5.2.1-3、写真 5.5.2.1-4）。

写真 5.5.2.1-4 応急危険度判定結果

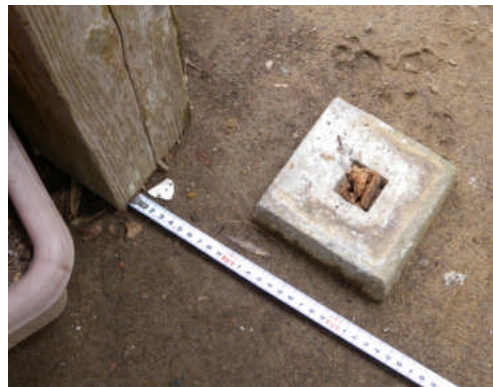
前新田地区のうち、長門川に近接する堤防沿いの一角で、戸建て住宅約 20 棟が建設されている区域において、堤防頂部の路面の地割れ・陥没や地盤の液状化によると見られる噴砂、それに伴う建築物の沈下、傾斜等の被害が発生していた。調査した住宅では、約 10cm~20cm の沈下や地盤の水平移動に伴うと思われる、基礎周辺の地盤上の補強板の約 15cm~20cm の離間、地割れなどが見られた (写真 5.5.2.1-7~写真 5.5.2.1-9、赤の△と矢印は傾斜方向 (以下同じ))。他にも、同一敷地内の木造の物置では、緊結されていない柱脚部が引き抜け、20cm 以上移動していた (写真 5.5.2.1-10)。

写真 5.5.2.1-10 物置柱脚の移動

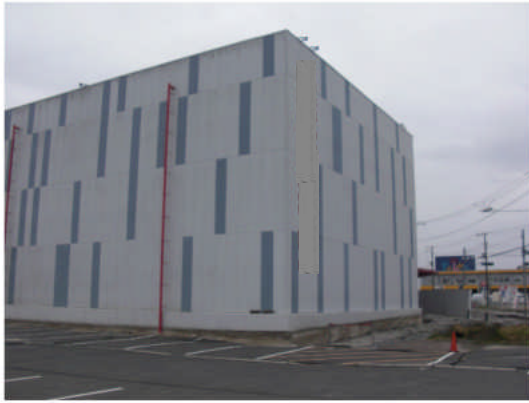
また、県道 11 号沿いには大規模な商業施設があり、建物周辺の歩道の仕上げ (インターロッキングブロック) が大きく被害を受け、散乱していた (写真 5.5.2.1-20、写真 5.5.2.1-21)。周囲の地盤は、40cm 程度沈下していたが、施設自体の沈下は軽微であり、傾斜は長辺方向で約 0.7/100 であった。地

写真 5.5.2.1-20 建築物外観

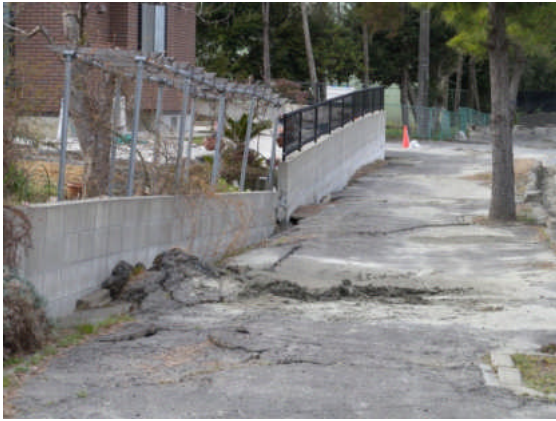
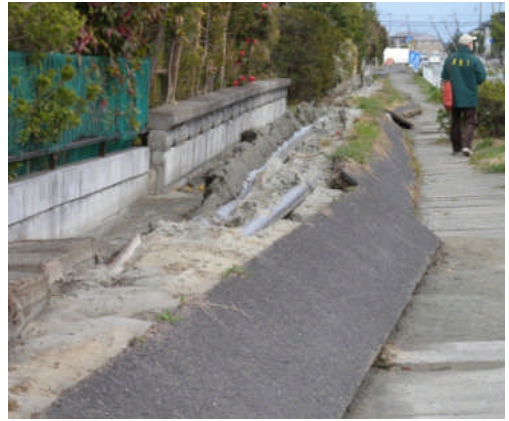
日の出地区は、潮来市南部の常陸利根川に面した区域である。当該区域のうち、川に近い約 200m 四方の一角において、大規模な被害が発生していた。地盤の液状化に伴う噴砂、埋設物の浮き上がり、電柱の沈下や傾斜などが、道路や敷地の随所で見られた（写真 5.5.2.1-27、写真 5.5.2.1-28）。道路に面した多くの建築物が、前面歩道より約 20cm～30cm の沈下を生じていた（写真 5.5.2.1-29、写真 5.5.2.1-30）。噴砂により隠された部分も多かったが、外観より目視した範囲では、基礎に割れや段差等は生じていなかった（写真 5.5.2.1-31、写真 5.5.2.1-32）。

写真 5.5.2.1-27 歩道部分の沈下に伴う塀の被害 写真 5.5.2.1-28 歩道脇の埋設配管の浮き上がり

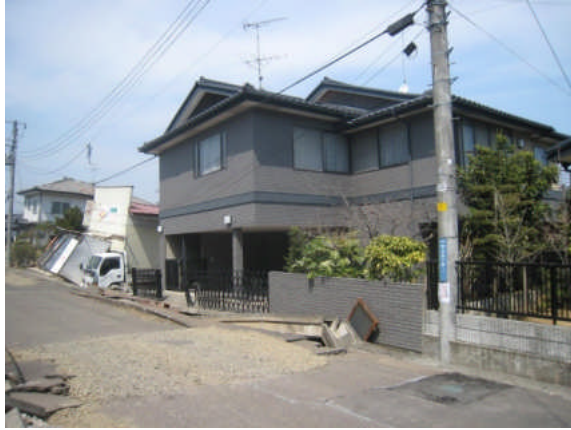
この地域は、北～北東向きの斜面地を開発して造成された大規模宅地の一角にある。外観目視による踏査の結果、図5.5.2.3-1に示す赤破線でハッチした範囲において、宅地盛土の斜面方向への滑動による地盤の変状と、それに伴う擁壁の損傷が多く見られた（写真5.5.2.3-1～8）。宅地に建つ住宅には、構造的な損傷が見られず移動・沈下・傾斜した場合（写真5.5.2.3-1, 3, 4）、構造的な大変形が見られた場合（写真5.5.2.3-5, 6）、基礎が破壊された場合（写真5.5.2.3-7, 8）など、いくつか異なる被災パターンが認められた。

写真 5.5.2.3-3 宅地盛土の滑動・地盤変状による住宅の移動・沈下・傾斜

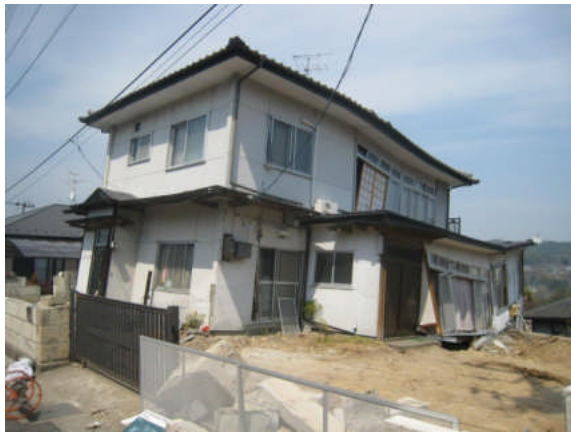
写真 5.5.2.3-5 宅地盛土の滑動・地盤変状による住宅の大変形

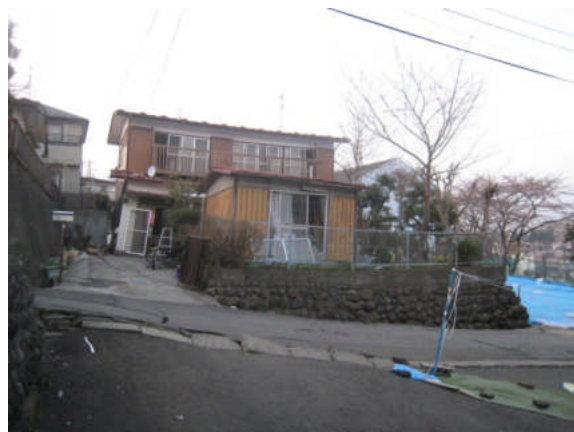
この地域は、東向きの斜面地を開発して造成された大規模宅地の一角にある。外観目視による踏査の結果、図 5.5.2.3-3 に示す赤破線でハッチした範囲において、宅地盛土の斜面方向への滑動による地盤の変状が見られた（写真 5.5.2.3-15～18）。宅地に建つ住宅には、構造的な大変形の見られた場合（写真 5.5.2.3-15、16）が比較的多かったが、構造的な損傷の見られなかった場合も散見された。また、周辺地盤の沈下・変状による住宅基礎とのギャップおよびライフラインの損傷が見られた（写真 5.5.2.3-17、18）。一方で、宅地の擁壁自体の損傷はほとんど見られなかったが、その上部に設置された（土留め）ブロック塀等の剥落・転落の痕跡が散見された（写真 5.5.2.3-19、20）。

写真 5.5.2.3-15 宅地盛土の滑動・地盤変状による住宅の大変形
