## 6.4 付録C 岩手県、宮城県の傾斜地における 木造建築物の津波被害調査結果

## 1. 調査目的

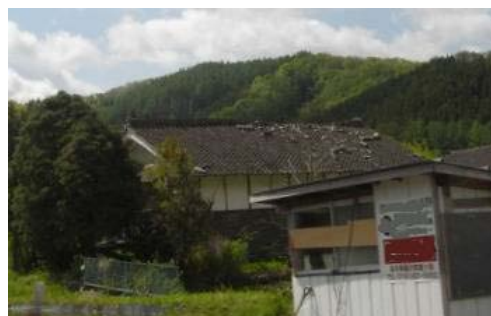
北上市から国道 107 号線で遠野市を経由し、県道 35 号線にて大槌町へ向かう途中に、木造建築物の顕著な被害はほとんど見あたらなかった。屋根瓦の被害を想像させるブルーシートすら、ほとんど見受けられなかった(写真 C-1.1)。遠野市市街地東側において、モルタル外壁のひび割れ等軽微な被害が 1 件、棟瓦が一部崩れる被害(写真 C-1.2)が 2 件あったのみである。なお、北上市～遠野市周辺は積雪地であり、住宅の屋根葺き材は 8 割方金属板葺きで、瓦葺きは極めて少ない。

写真 C-1.2 棟瓦の被害

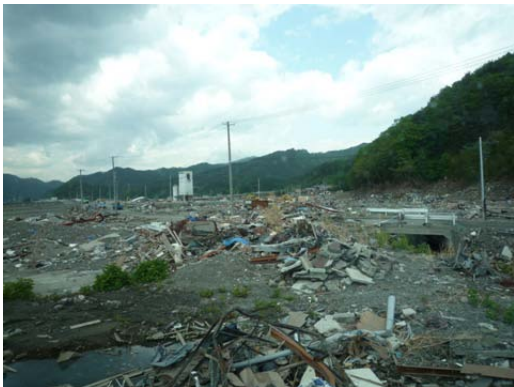
写真 C-2.3 残存建築物がほとんどない低地

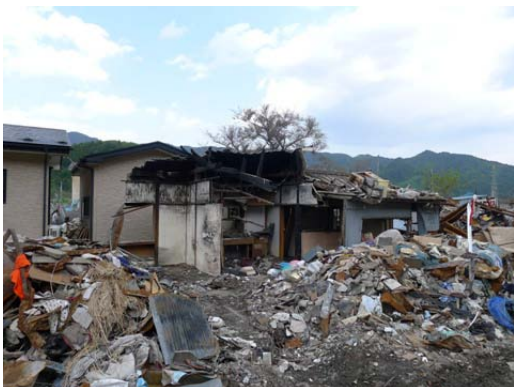
写真 C-2.5 第14地割南東部に残る火災の痕

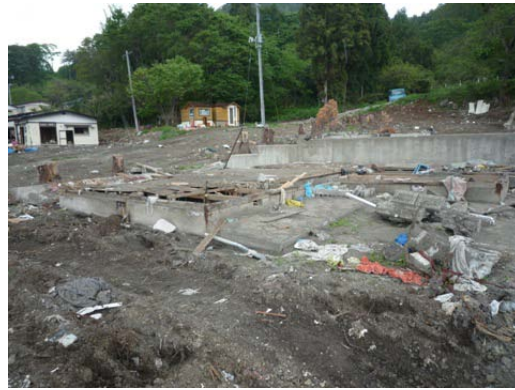
第 24 地割は、傾斜地に建つ住宅街 (写真 C-2.9) であるが、その最下に建つ複数の木造家屋が流失していた (写真 C-2.10) が、2 列目程度の高さにある住宅は浸水深 2.7 m に対して、西南西側開口部などを大きく損傷するも、残存していた (写真 C-2.11)。さらに、高い位置に立つ住宅はほとんど浸水もなく、外見上無被害であった (写真 C-2.12)。この地区の残存建築物、流失建築物の位置関係を図 C-2.3 に示す。

写真 C-2.10 第 24 地割最下の流失家屋の痕

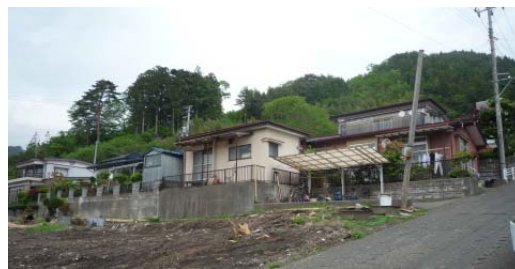
写真 C-2.12 写真 C-2.11 より高い位置で外見上無被害の木造住宅 (右から③、④)

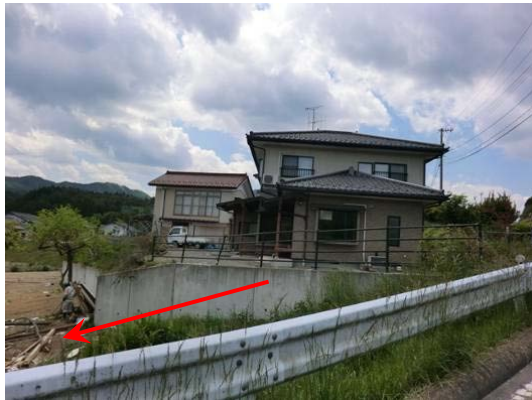
流失した建物が多く見られた地域において残存した木造住宅が存在した。0 邸は 1 階天井まで浸水し、サッシガラスの割れなどの損傷があるものの残存。浸水高さは施主へのヒヤリングにより確認。0 邸とほぼ同じ高さに建つ T 邸も残存(写真 C-7. 6)。外観上の損傷はほぼない。0 邸よりも低い場所に建つ 2 棟の木造住宅のうち 1 棟は流失し、1 棟は残存。残存した木造住宅は築 3 年、流失した木造住宅が古い(築年数は未確認)建物であったことをヒヤリングにより確認(写真 C-7. 7)。

写真 C-7.6 O 邸 (手前) と T 邸 (奥)

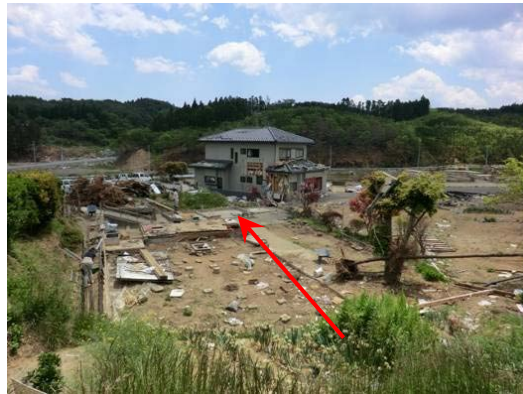
写真 C-7.7 O 邸よりも低い場所に建つ  
木造住宅

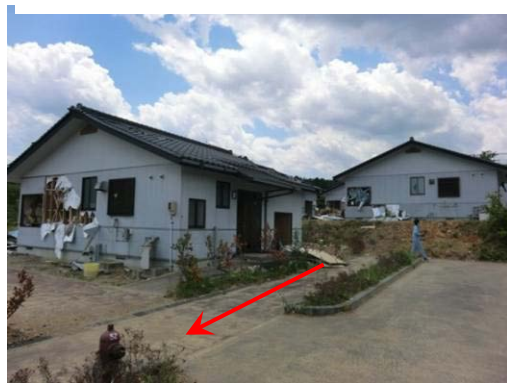
写真 C-7.9 奥 (海から遠く) にある建  
物ほど高い場所に建つ。

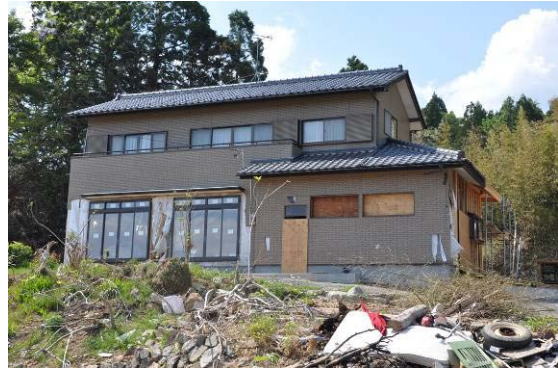
写真 C-7.17 残存する木造住宅 (本吉町幸土地区)

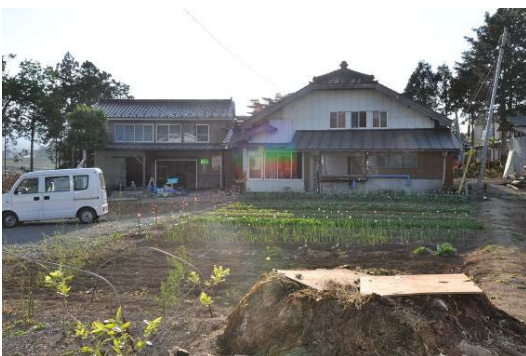
写真 C-7.33 被害の比較的大きい住宅（波路上内田地区）

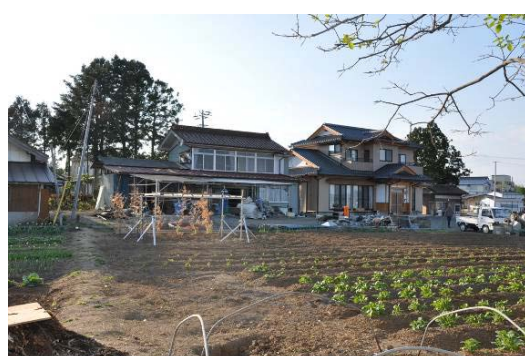
写真 C-7.34 写真 C-7.33 に隣接する被害軽微な木造住宅

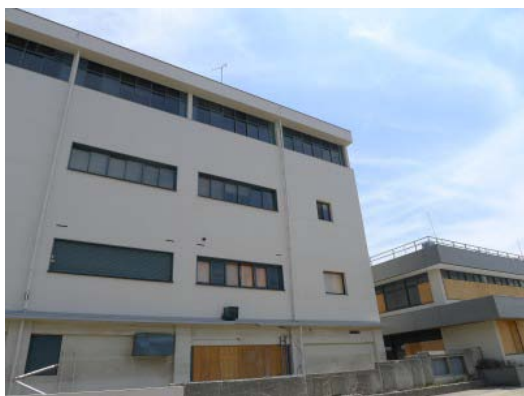
図 C-8.3 に調査地区の航空写真と、調査建物の位置を示した。写真 C-8.1 は海拔 1~2m 程度の位置に立つ鉄筋コンクリート造のビルで、浸水深は 15.4m であった。写真 C-8.2 は庇がせん断変形した鉄筋コンクリート造建物で、変形の方法から津波の南側からと予測される。写真 C-8.3 は 2.2m 浸水して残存した木造建物である。写真 C-8.4 は 1F の天井部分まで浸水したと推測されるが残存した平屋の木造住宅で、津波を受けた方向に大きな開口があった。写真 C-8.6 は 1.4m の浸水深で残存した平屋の木造住宅である。

写真 C-8.1 15.4m の浸水深で残存した RC 造

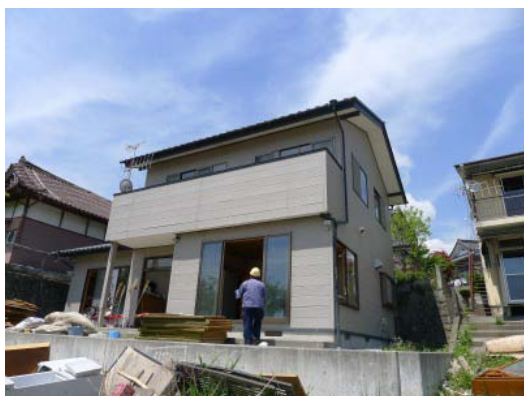
写真 C-8.3 残存した木造

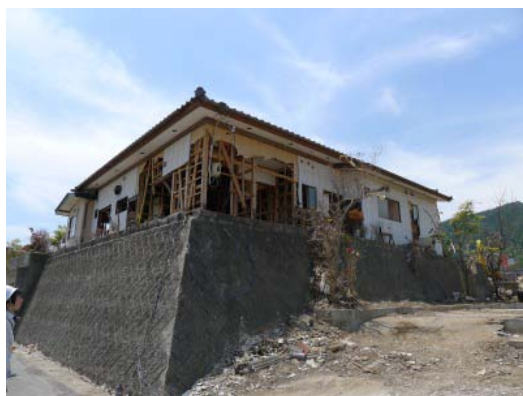
写真 C-8.4 残存した木造

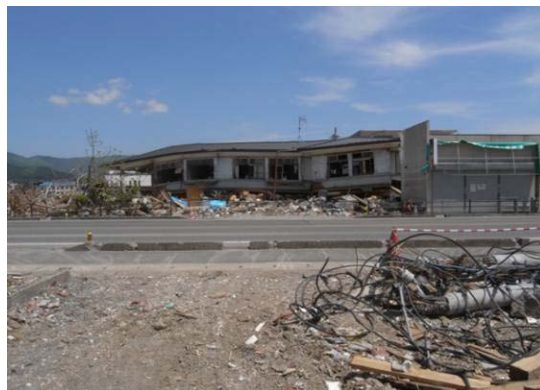
大船渡湾の西側に位置し、東側に開けた傾斜地（写真 C-9.1）で、東側を国道 45 号線（旧道）に接している。南側は、学校建築が建つ数メートル高い敷地に隣接している。学校建築の 1 階の窓ガラスには、浸水跡が残っていた。この地区に残る木造住宅の中で、最も低い敷地に建つ建物（写真 C-9.2）の浸水深は 4.35m であった。この住宅の敷地の標高は、約 10 m（GPS）であった。なお、この住宅は南東方向に 40 cm ほどねじれを伴う移動をしていた（写真 C-9.3）。この地区よりも標高の低い、国道 45 号線の東側では、1 階部分が層崩壊した比較的大きな木造建築物（写真 C-9.4）があった。

写真 C-9.4 45 号線の東側の木造に被害

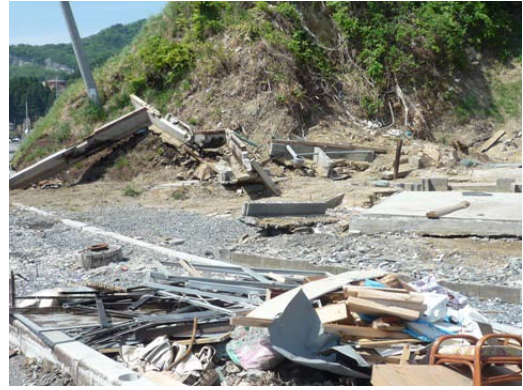
写真 C-10.4 漂着した布基礎

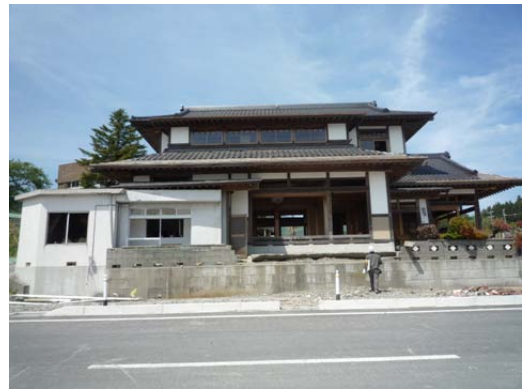
一方、海岸沿いの道路から1.5m程度高い地盤に建てた伝統的構法による木造家屋(写真C-10.6、C-10.7)に対しては、2階窓の直下まで瓦がずれているため、浸水深は約6~7m程度(地盤から1階梁の高さまで約4mと測定)あったのではないかと推定されたが、壁などが流失したものの、躯体の位置がずれたり、目視では残留変形などはなかった。なお、この建物の背後の北半分は、1階の階高程度の崖が切り立っている。海岸沿いの道路から2m程度高い敷地に建つ木造家屋(写真C-10.8)も流失を免れていたが、下屋の屋根に大きな損傷があるため、浸水深は6m程度と推測される。この東側に隣接する家屋(写真C-10.9)も残存していたが、北東に残存する比較的新しい家屋(写真C-10.10)は流失していた。この建物には、かなり多くのホールダウン金物が設置され(写真C-10.11)、敷地北側の角には大きな洗掘孔(写真C-10.12)が確認された。なお、これら2棟の残存建築物と1棟の流失家屋は約8.4m程度の丘を取り巻くように存在し、その頂上付近の木造家屋の浸水深は2.2mであった。よって、この地区には10mを超える津波がきた可能性が高く、裏山の有無で流失を免れる可能性もあることが示唆された。

写真 C-10.6 流失を免れた伝統的構法住宅

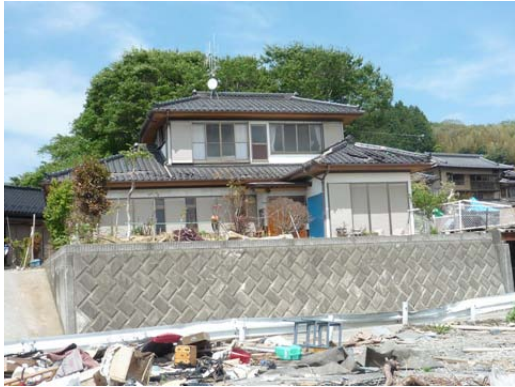
写真 C-10.9 赤碓町海岸付近で流失を免れた木造家屋（浸水深 6 m 以上）

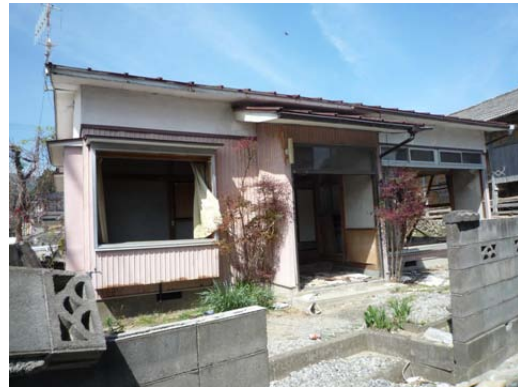
写真 C-10.14 比較的軽微な構造仕様で残留した木造住宅（浸水深 5 m）

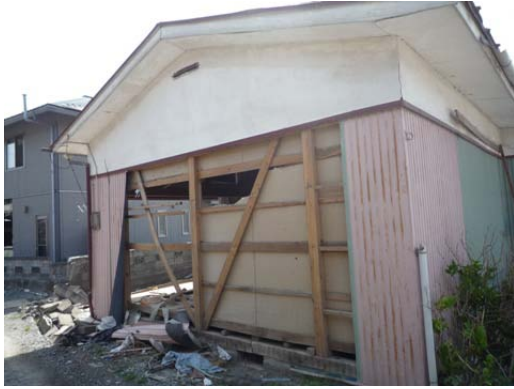
写真 C-10.15 写真 C-10.14 の筋かい

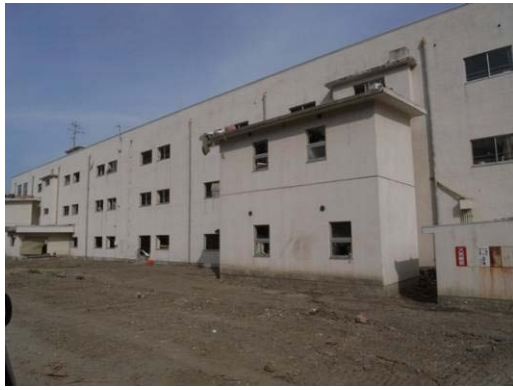
陸前高田市気仙町今泉地区は東が低い傾斜地で、同地区の奥まった箇所には鉄筋コンクリート造の小学校(写真 C-11.3)があり、3階の開口部の建具が損傷していたことから浸水深約 7m 程度と推定した。同小学校と同一標高レベルの木造家屋等は、既に片付けられていた。これより、上部の浸水深が浅いであろうと推測されるエリアには木造家屋が複数残存していた(写真 C-11.4)。

写真 C-11.3 気仙町今泉地区の学校の概観  
(浸水深約 10m と推定)

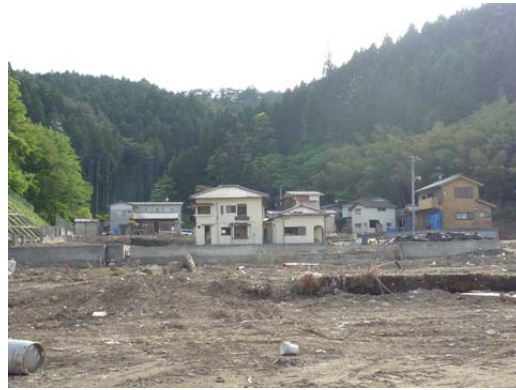
写真 C-11.4 今泉地区の奥に残存する住宅群

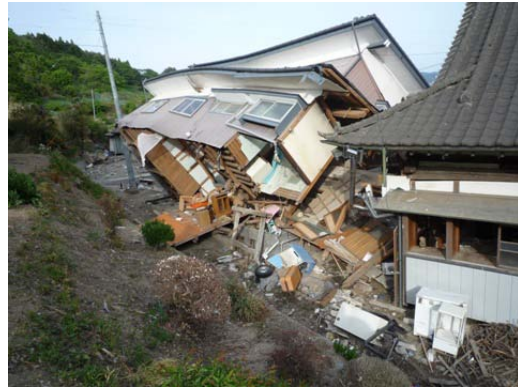
写真 C-12.6 転倒した家屋

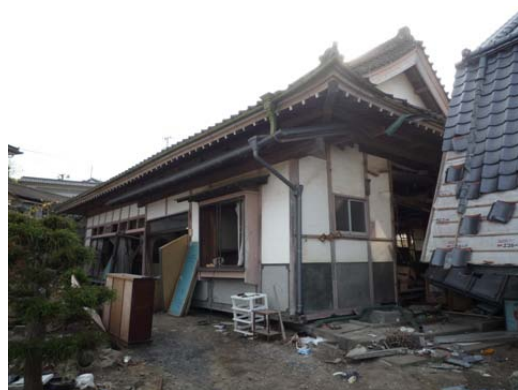
写真 C-12.8 転倒した 2 階建ての隣の家屋

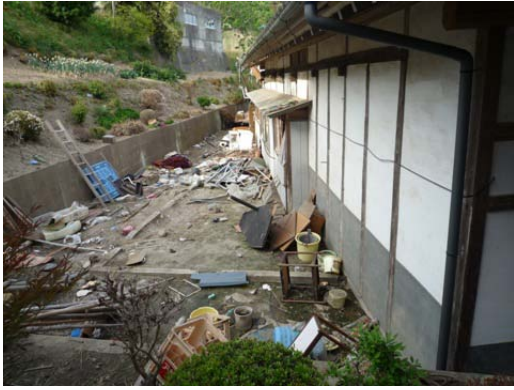
写真 C-12.9 数メートル移動した写真 C-12.8 の家屋

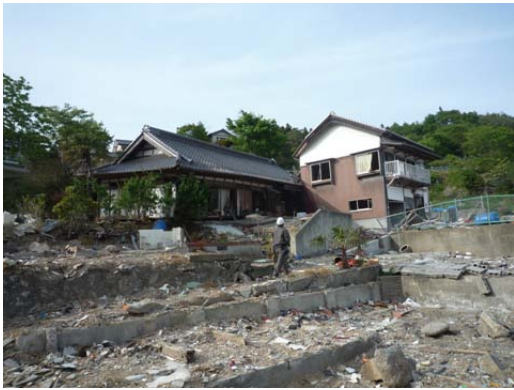
陸前高田市気仙町二日市は長部漁港の西側に切り立つ崖地（写真 C-12.1）であり、標高約 15 m あたりまで浸水しているように見受けられた。浸水範囲の最上部付近で浸水した倉庫（写真 C-12.2）の浸水深は 1.7 m であった。その手前の平屋建て（写真 C-12.3）や 2 階建て住宅（写真 C-12.4、浸水深 3.4 m）は、1 階軒まで浸水したとのことであるが、移動や壁の損傷などの被害は確認されなかった。一方、これらより多少低い位置の家屋は流失したり、転倒したりするなどの被害（写真 C-12.5）があった。転倒した 2 階建て家屋は単純な転倒ではなく、斜面下からの波に対して浮き上がるなどの挙動をした後、斜面下側に転倒したか、斜面下側に転倒した後、敷地奥部に流されたと見られ（写真 C-12.6）、柱脚部には釘や金物は一切無かった（写真 C-12.7）。この 2 階建て家屋と同一高さの敷地に隣接して建つ、比較的古い構法の平屋建て住宅（写真 C-12.8）は、斜面下側に向かって、数 m 水平移動していた（写真 C-12.9）。また、それらの 2 棟とほぼ同じ高さに建つ平屋建ての住宅も、大きく斜面下側に向かって水平移動し（写真 C-12.10）、隣接する 2 階建て住宅に衝突していた（写真 C-12.11）。

写真 C-12.11 移動して2階建て住宅に衝突

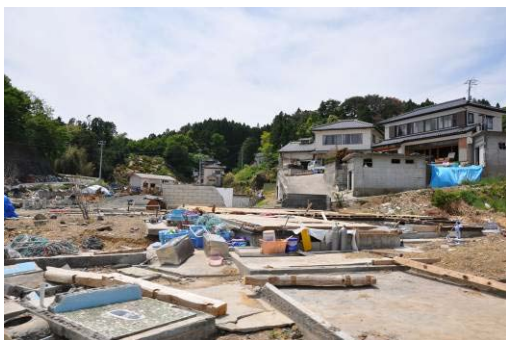
写真 C-13. 8 清水浜駅周辺の流失木造住宅

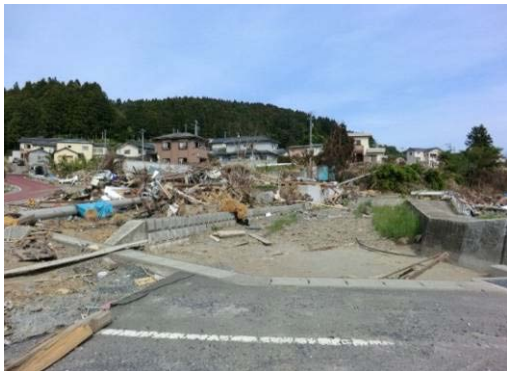
写真 C-13.11 写真 C-13.10 の左手前で、軒下まで浸水した木造住宅

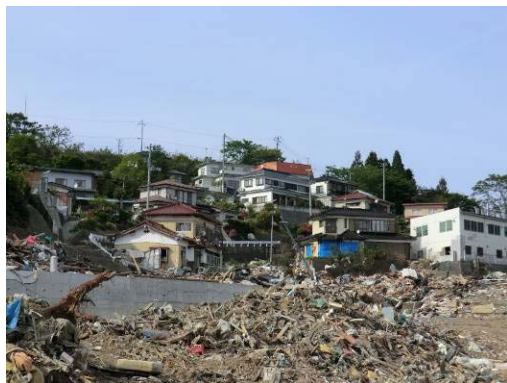
写真 C-13.13 中央の木造住宅は2階開口部上部まで浸水

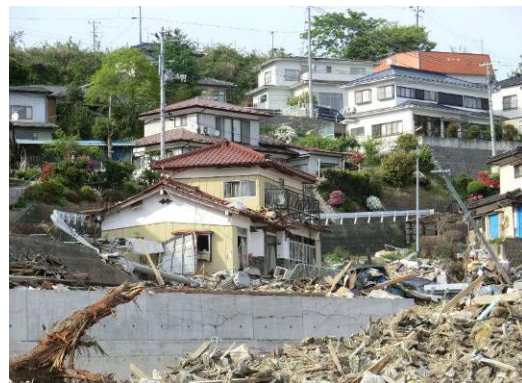
写真 C-13.14 城場地区の傾斜地に建つ木造住宅（2階中央の高さまで浸水）

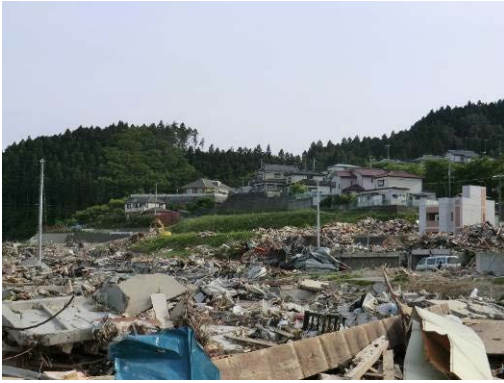
写真 C-13. 17 廻館地区の傾斜地に建つ木造住宅（1階天井まで浸水）

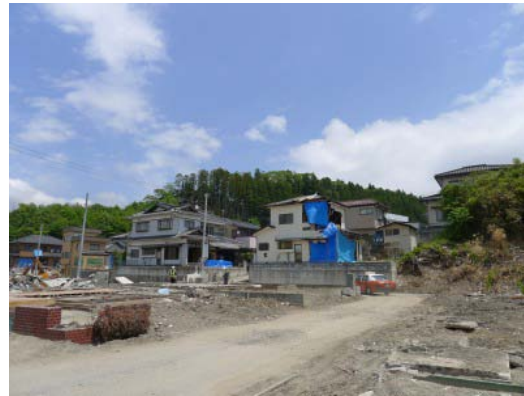
気仙沼市浪坂は川を挟んで錦町の対岸に位置し、東西方向に高低差のある傾斜地となっている（写真 C-14.4）。坂の手前の平地ではほとんどの低層建物が流失していたが、傾斜地の擁壁の上に立つ木造住宅はほとんどが残存していた。写真 C-14.5 は残存する木造住宅で、1.3mの擁壁の上に位置し、浸水深は1.7mであった。住民の話では、流失した住宅の衝突によって部分的に破壊したとのことであった。写真 C-14.6 は坂の途中に位置し、残存する木造住宅である。被害は軽微で、浸水深は3mであった。

写真 C-14.4 浪坂の住宅群

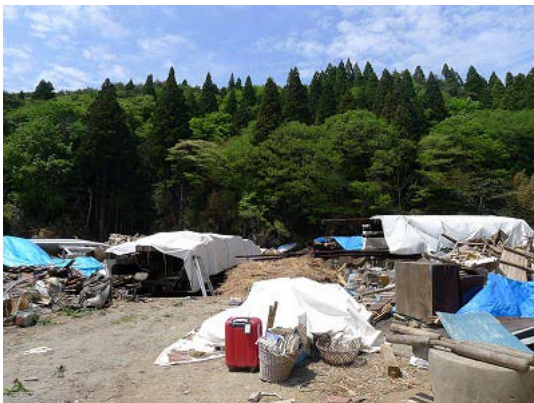
周辺には図 C-15. 1 に示す浦島小学校が位置するが、標高が高いため津波は遡上しておらず、接する傾斜路の途中で遡上が終了していた。また、図 C-15. 1 の小々汐大家尾形家（こごしおおおいおがたけ）は県の指定文化財で築 200 年の茅葺屋根であったが流失し、屋根だけが形状を残したとのこと聞き取りと事後調査で分かった。なお、現地調査した時までには、津波で流失した躯体の部材を拾い集めたとのことであった。

写真 C-15.7 集積された小々汐大家尾形家の部材

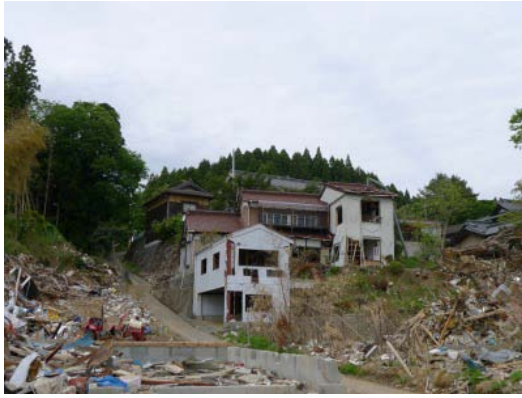
気仙沼市松崎片浜の等高線図を図 C-16.1 に、航空写真と調査建物の位置を図 C-16.2 に示した。調査した地域は気仙沼線松岩駅の北部に位置し、津波は南西方向から侵入したと推測される。写真 C-16.1 に示したとおり急な傾斜地となっており、海拔が 10m 以下の平野部では多くの低層建物が流失していたが、海拔の高い場所では多くの木造住宅が残存していた (写真 C-16.2)。写真 C-16.3 は布基礎の上端で、大きく移動した木造住宅。浸水深は 2.9m であった。基礎にはアンカーボルトが確認された。

写真 C-16.1 松崎片浜の住宅群

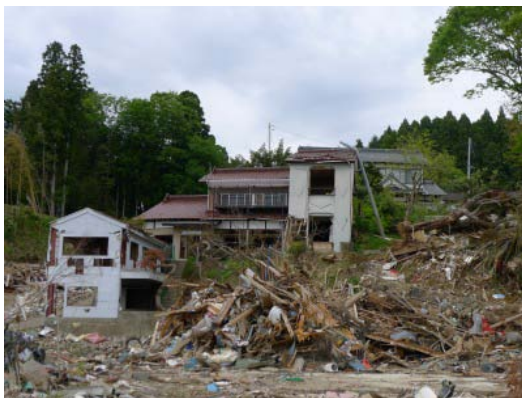
写真 C-16.3 移動した木造住宅

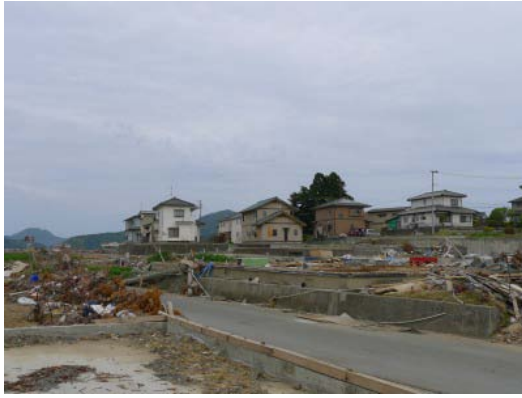
気仙沼市岩月千岩田（いわつきせんがんだ）の等高線図を図 C-17.1 に、航空写真と調査建物の位置を図 C-17.2 に示した。調査した地域は国総研・建研の速報に報告されている遊戯施設が存在し、浸水が 6 m 程度であった。高台の上に建てられた木造住宅は多くが残存しており（写真 C-17.1）、擁壁の高さが約 2 m で、浸水深は約 3 m であった（写真 C-17.2）。

写真 C-17.1 高台の住宅地

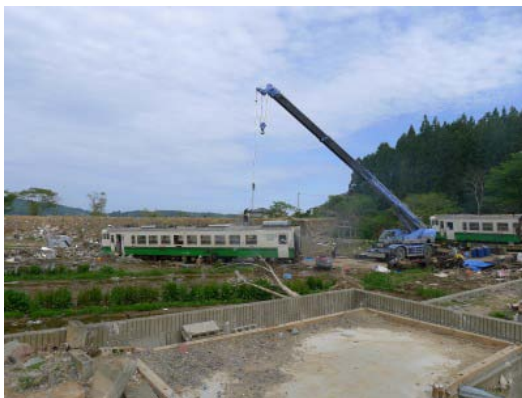
高台の南側の地域は、海岸から緩やかな傾斜となっており、同年代に分譲されたと推測される木造軸組構法住宅が多く存在する宅地であった。金物の種類や外壁の仕様から築年は 1995 前後と推定される。津波で線路から脱線した気仙沼線の車両の残骸が撤去作業中であったが（写真 C-17.3）、建物の被害や、車両の移動した位置から、津波は東方向から進入したと考えられる。浸水深は約 4.6 m 前後で、流失した建物も数軒あったが、多くは 1F の外壁が損傷したものの、躯体は残存していた。写真 C-17.4 は最も先頭で津波を受けたと推測される木造住宅である。写真 C-17.5 は浸水深が 4.6 m 程度であったが残存した木造住宅である。写真 C-17.6 は 1.5 m ほどの擁壁の上に建つ木造住宅で、被害は軽微であった。

写真 C-17.3 移動した列車

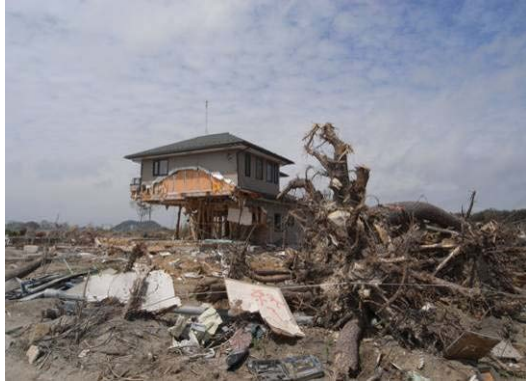
宮戸島は松島湾と石巻湾の間であって東松島市の南西部に位置する小島（図 C-19.1）で、本土とは砂州でつながっており、JR 野蒜駅付近から陸路でアクセスできる。東方には牡鹿半島があり、入射方向が真東方向であれば牡鹿半島越しに津波が来襲した可能性が考えられる。なお、宮戸島へ向かう途中の野蒜駅周辺や東名地区も津波による浸水被害を受けていた（写真 C-19.1）。

写真 C-19.1 本土側、東名地区の被害

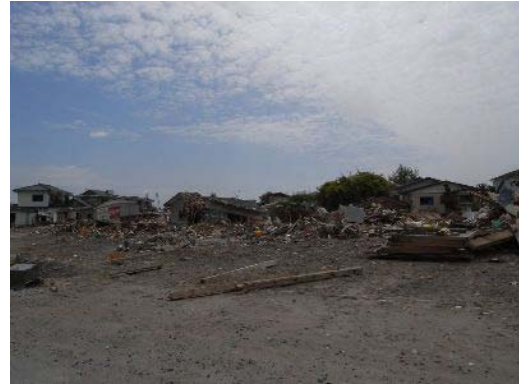
同島室浜地区は宮戸島の東岸に位置する最大の集落である。予め調査候補地を選定する段階では傾斜地と推測していたが、ほぼ平坦であり（写真 C-19.2）、木造家屋を中心とした建築物はほぼ壊滅的な被害（写真 C-19.3）を受けていたが、残存する木造家屋も複数存在した。

写真 C-19.2 平坦な東松島市宮戸島室浜地区

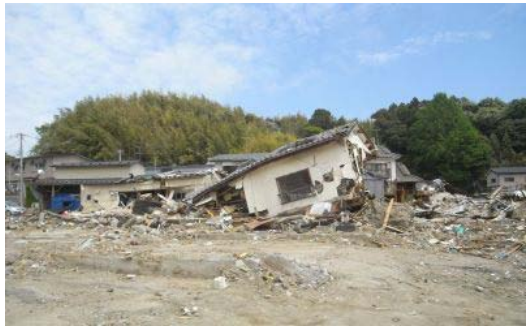
写真 C-19.3 壊滅的な被害を受ける室戸地区

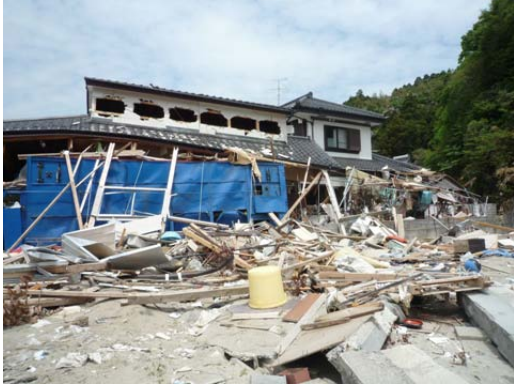
宮戸島の大浜地区は、宮戸島南部に位置し、南側に開けた小さな湾に面した集落である。同地区の航空写真を図 C-20.1 に示すが、住家は海岸の防潮堤付近から立地していたことが残存する基礎や住宅地図などから分かるが、海岸付近にはほとんど残存する建築物がない(写真 C-20.1)。海岸から約 50 m ほど離れた山際に木造住宅が残存していた(写真 C-20.2)。残存した住宅のうち、海岸に最も近いものは水産加工機械と見られるものにもたれかかっていた(写真 C-20.3 : ①)。この奥に入射方向と反対方向に隣接する住宅は、流失を免れていた(写真 C-20.4 : ②)。この近辺の浸水深は、浸水痕が不明確であったために測定はできなかったが、後述の測定値に基づくと、少なくとも 3m 以上を超えており、おそらく写真 C-20.4 の屋根瓦の損壊状況などから約 4m と推定した。一方、これの南東に隣接する家屋は北東に流され、東に隣接する家屋(写真 C-20.5 : ③)の裏へ漂流したもの(写真 C-20.5 : ④)と推定された。なお、残存した家屋も大きく損傷(写真 C-20.6 : ③)しており、1階下屋の損傷状況から、3m を超える浸水深があったものと推定された。さらにこの家屋の東に隣接して残存する家屋(写真 C-20.7 : ⑤)がある一方で、流されて漂着した建物(写真 C-20.8)もあった。また、これより東の建物は、一部を損壊しているものの、残留傾斜もなく残存している家屋(写真 C-20.9 : ⑥、20.10 : ⑦)が複数あった。このうち、残存した写真 D-2.10 (⑦)の住宅の浸水深は 3.0 m で、標高は 4 m 程度であった。この家屋の一部は 1階を野蒜石と推測される石材による組積造とする建物(写真 C-20.11)で、室内の天井などを損傷しており、3.0 m の浸水深を裏付けている。この向かいの住宅(写真 C-20.12 : ⑧)は入射方向の部分を大きく損傷しているものの残存しており、東に隣接する石倉(写真 C-20.13 : ⑨)も残存していた。この向かいの比較的新しい構法と見られる家屋(写真 C-20.14 : ⑩)はほとんど無被害であったが、浸水深は 1階床の少々上、もしくは床下程度と推定された。この建物の東側の

写真 C-20.3 機械にもたれて残存する木造(①)

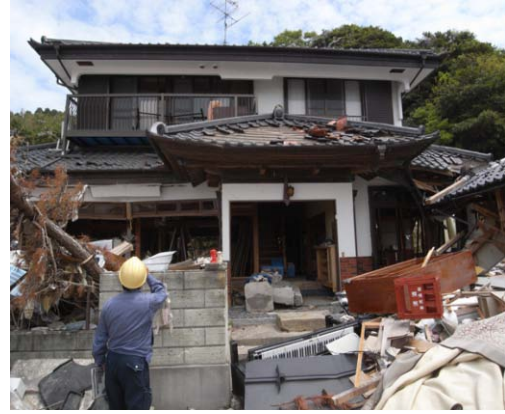
写真 C-20.4 写真 C-20.3 に隣接して残存する家屋 (②)

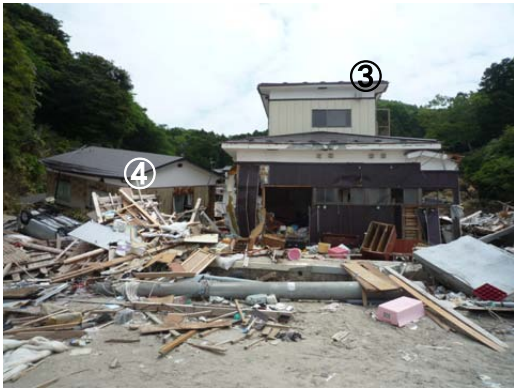
写真 C-20.5 流失した木造家屋 (④) と残存する木造家屋 (③)

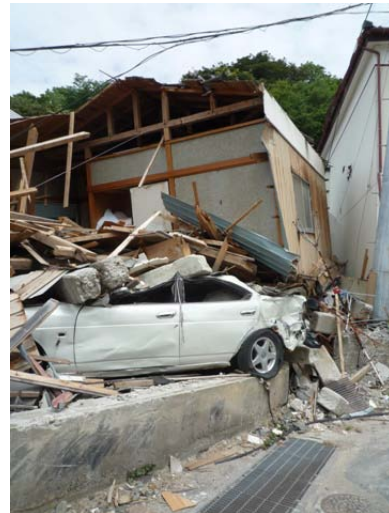
写真 C-20.8 流れて漂着したと見られる家屋

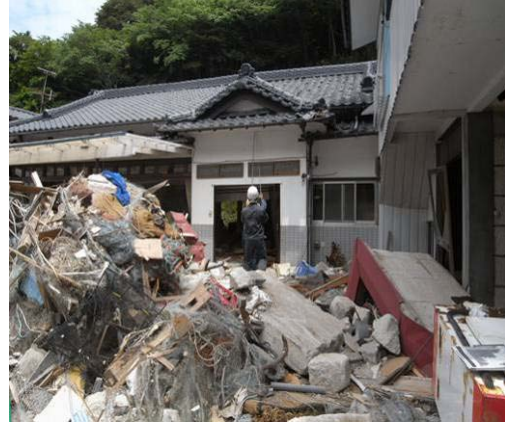
写真 C-20.10 残存家屋 (⑦) と浸水痕の調査

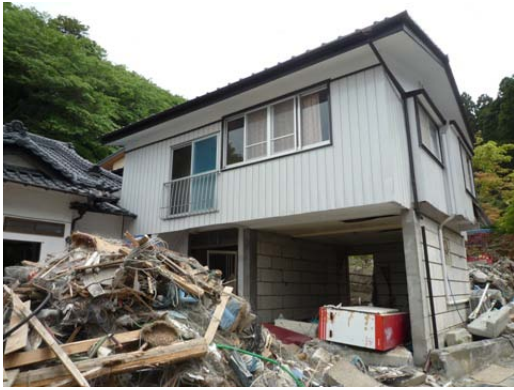
写真 C-20.11 1階部分を野蒜石と推測される  
石材による組積造として  
3.0mの浸水深に耐えた家屋

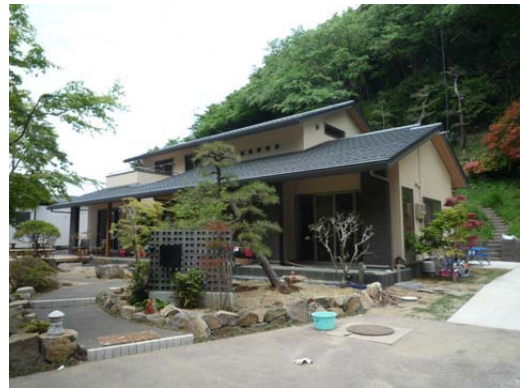
写真 C-20.14 石倉の向かいで無被害の家屋 (⑩)

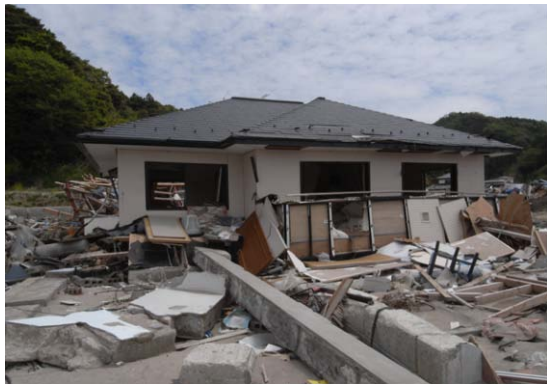
その他、1階が大きく損傷した2階建ての木造の民宿が流されていた（写真 C-20.16：⑫）が、その民宿の看板の向きと住宅地図上の建物形状から、約90°回転しているものと推定された。付近では2階建ての軽量鉄骨住宅も1階が層崩壊するか流失（写真 C-20.17）しており、辺りの残存する基礎（写真 C-20.18：⑬）から40 m程度引き波で流されたものと推定された。

写真 C-20.17 流された軽量鉄骨造 (⑬)

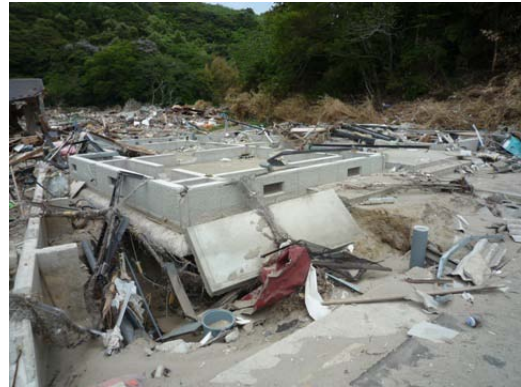
写真 C-20.18 写真 C-20.17 のものと思われる基礎
