2013年4月26日
(2013年5月1日修正)

淡路島付近を震源とする地震による建築物の被害調査報告

国土交通省国土技術政策総合研究所
独立行政法人建築研究所

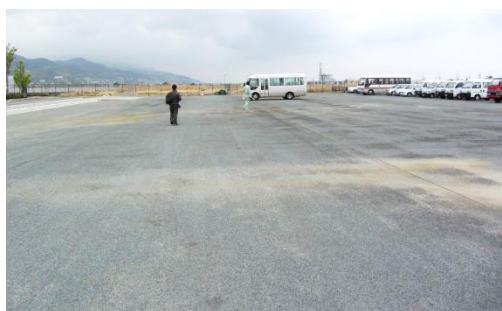
- ・被害家屋は志筑^{しづき}、網城^{くだし}、下司（旧津名地区）の市街地に集中している。
- ・郡家^{ぐんげ}（旧一宮地区）にも被害が確認されているが、位置はまばらである。郡家の街の中心は阪神・淡路大震災の被害^{注4)}があり、建物が新しくなっている。
- ・液状化は太陽光発電設備のある佐野新島、市役所近隣の駐車場（写真 6.2）、ワールドパーク近隣で確認された。

写真 6.2 淡路市役所近隣の駐車場 液状化の噴砂痕

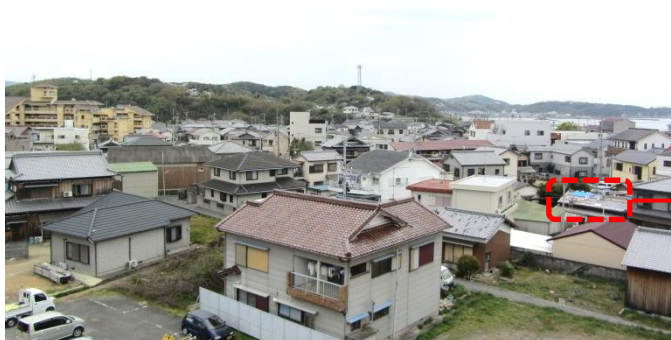
- ・阪神・淡路大震災では多くの家屋（8割程度）が全壊し、建て替え、瓦の葺き替えを行った。
- ・今回は被害が少なく、屋根の被害（瓦の落下など）がまばらに見受けられる程度。
- ・山の尾根筋の道路沿いに一部屋根の被害が見られた。
- ・小学校でグラウンドに隆起が見られる。

写真 6.35 郡家の街並み

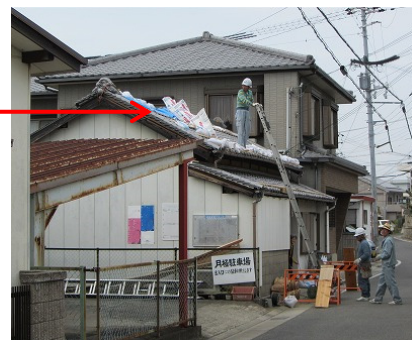
写真 6.36 屋根の被害

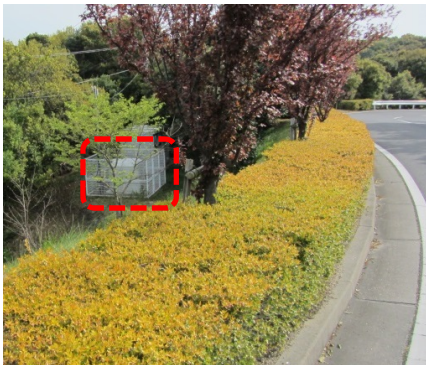
観測点は小高い丘の上にある。道路から 4～5m 下がった急傾斜地にあった（写真 6.39、6.40）。道路の反対側にある建物の屋根などに特に被害は見受けられなかった（写真 6.41）。丘を降りた地域にある民家にも目立った被害は見られなかった（写真 6.42）。

写真 6.39 K-NET 五色（震度 5 弱）

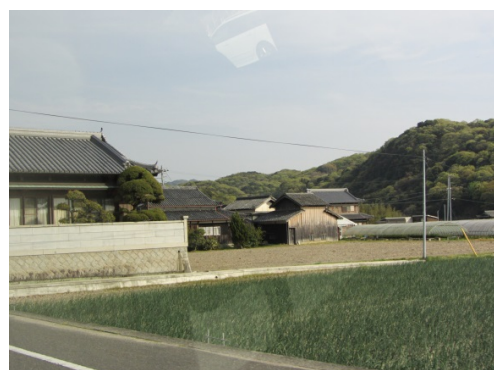
写真 6.42 丘の下の民家
