平成 30 年台風第 21 号に伴う強風による建築物等被害 現地調査報告（速報）

国土交通省国土技術政策総合研究所
国立研究開発法人建築研究所

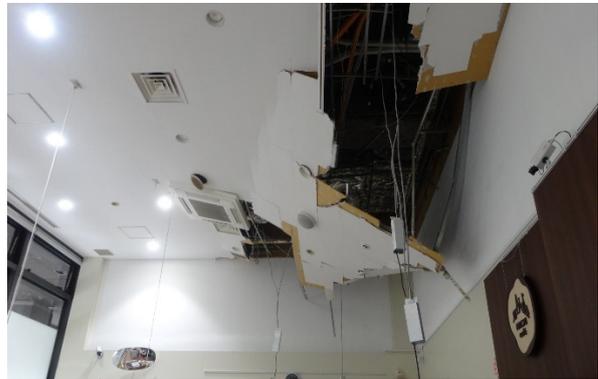
- ・ 1階店舗の防犯ビデオによると、9月4日午後2時10分ころに突風が室内に吹き込んで天井の一部が脱落し（写真3.1）、東面開口部のガラス2枚が室内側から外側に向かって破損、同1枚に多数のヒビが入った（写真3.2）。南風により南側エントランスの軒天井が上方に持ち上げられ（写真3.3）、外壁のすき間を通して1階店舗の天井裏に風が吹き込み、店舗の天井の一部が破損・脱落し一部が下方に垂れ下がり（写真3.4）、店舗内に風が吹き込んできたと考えられる。その結果、店舗内の内圧が上昇し、建築物側面にあたる東面では負の風圧が作用していたと考えられ、両者の合力でガラスを破損させるほどの風力が発生したと考えられる。また、1階南面の開口部のガラスは破損していなかった（写真3.3）。調査時は破損したガラス面には合板が嵌められて養生されていたが、店舗内の後片付けを行っており、被災後1週間後に店舗は営業を再開したとのことである。1階店舗で想定される内外装材の被害の進展過程を図3.3に示す。

写真 3.4 1階店舗の天井の被害

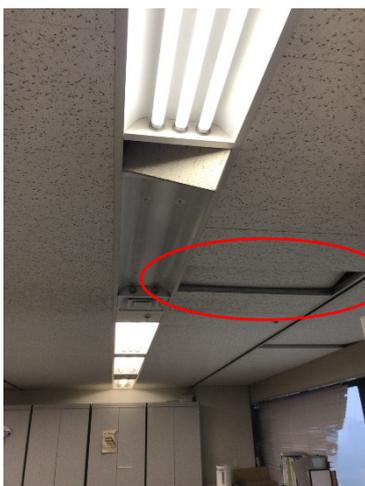
- ・ 13階の被災時には数10名が室内で執務中であった。南面の窓ガラス1枚が9月4日午後2時ころに急に破損し、強風が室内に吹き込み、室内に書類が散乱した（写真3.9～写真3.10）。また、天井の一部が上方に持ち上げられていた（写真3.11）。ヒアリングによると12階で水漏れが生じたとのことである。13階は地上高さ約50mであり、南側に阪神高速が通っているため、南方向は開けており（写真3.12）、また周辺の外壁等に飛来物の衝突痕もないことから、飛来物が衝突して窓ガラスが破損した可能性は低く、正の風圧により窓ガラスが破損した可能性が高いと考えられる。窓ガラスの破損および強風の吹き込みにより3名が負傷（軽傷）した。写真3.10のように吹き込んだ強風により室内に書類等が散乱したが、1日で片づけを終えて翌日（9月5日）から通常業務を開始したとのことである。12、13、14、15階南面で確認された窓枠の外れも正の風圧による被害と推定される（写真3.13）。

写真 3.11 被災直後の13階天井の持ち上がりの様子
(当該庁舎提供)

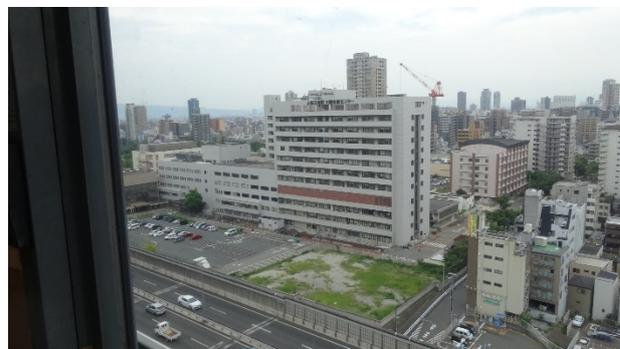
写真 3.12 庁舎A南側の様子

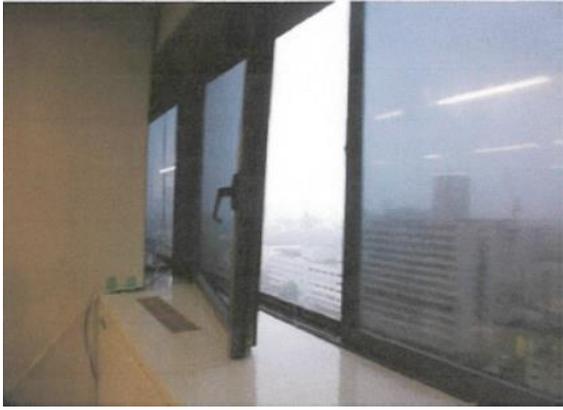
写真 3.13 15 階窓枠の外れ（当該庁舎提供）

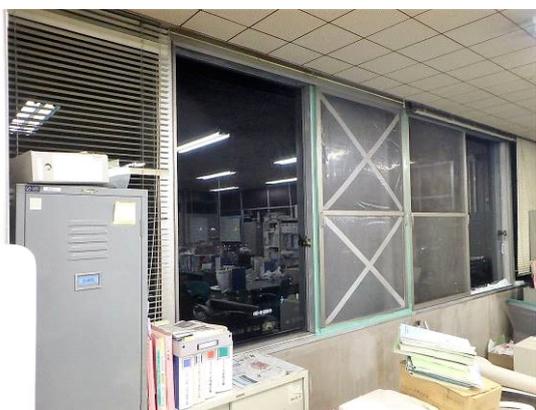
- ・ 図 3.5 に示す庁舎D～Fで、計 3 枚の窓ガラスが破損した（写真 3.14～写真 3.16）。その内訳は、庁舎Dの 10 階執務室で 1 枚（1910mm×1140mm×6mm）、庁舎Eの 2 階倉庫で 1 枚（2220mm×1680mm×6mm）、庁舎Fの 3 階会議室で 1 枚（2220mm×1740mm×6mm）である。設計当時の図面によると、庁舎Dと庁舎Eには熱線吸収ガラスが使用されている。おおよその破損位置を図 3.5 に×印で示す。

写真 3.14 庁舎Dの10階の窓ガラスの養生の状況（当該庁舎提供）

- 9 月 4 日（火）17 時すぎ（強風がほぼおさまった頃）
庁舎Dでは、ガラスの破片の回収作業を開始（写真 3.20）。厚手のビニールシートを張り付けて、割れた窓ガラスの範囲を養生した（写真 3.14）。
 - 9 月 4 日（火）19 時頃まで
庁舎Eと庁舎Fで、ガラスの破片の回収作業を実施（写真 3.20）。業者がガラス寸法の確認に来庁。

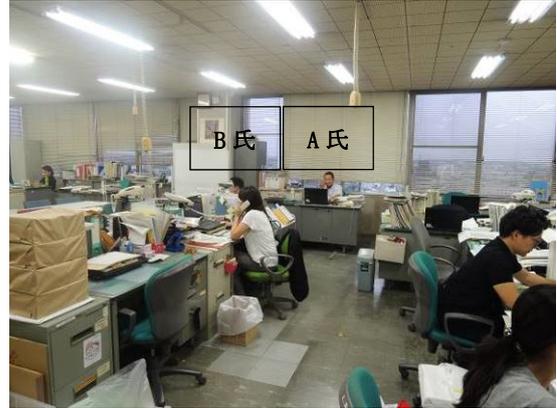
- 9 月 4 日（火）15 時頃
庁舎Dの 10 階執務室で窓ガラスが破損し、職員 1 名がガラスの破片を受けてけがをした（当時、写真 3.19 の A 氏は不在、執務中の B 氏がけが）。被害発生直後に、当課内にいた職員はすみやかに避難し、当課前の廊下の範囲も含めて立入禁止措置とされた。一方、庁舎Eと庁舎Fで窓ガラスが破損した部屋では、被害発生時に職員は不在であった。

写真 3.19 調査時の庁舎Dの10階 (復旧済み)

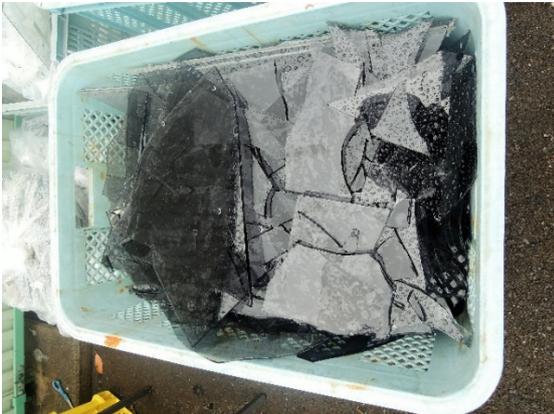
写真 3.20 廃棄処理されたガラス一式

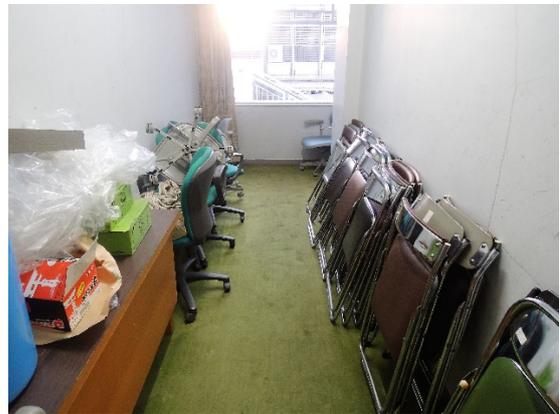
写真 3.21 調査時の庁舎Eの2階 (復旧済み)

- 9 月 5 日（水）
庁舎Dの当課内では、執務再開。常設のゴンドラを使用して、17 時頃から復旧作業を開始。2 時間程度で作業完了。
 - 9 月 7 日（金）
庁舎Eと庁舎Fの窓ガラスの復旧完了（写真 3.21～写真 3.22）。庁舎Eと庁舎Fには常設のゴンドラがないため、高所作業車の手配にやや時間を要した。なお、この週には会議室の使用予定がなかったこともあり、優先的に作業する必要もなかった。

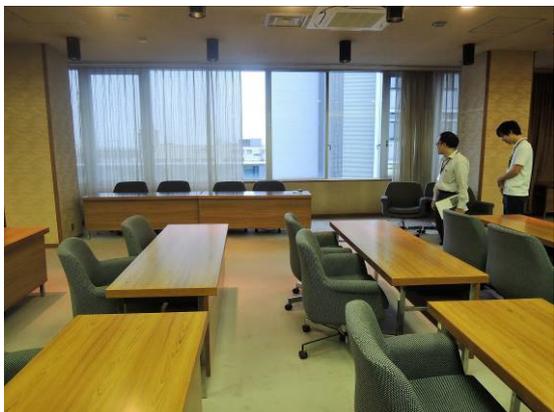
写真 3.22 調査時の庁舎Fの3階 (復旧済み)

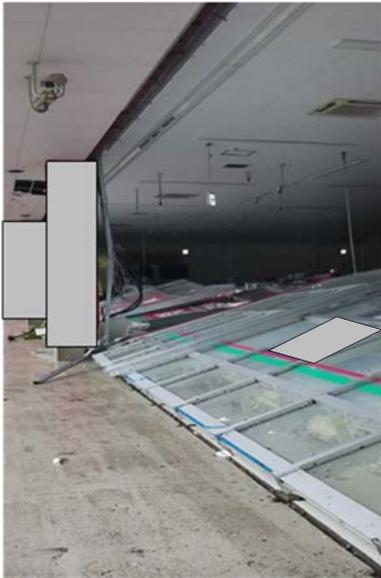
- ・ 図 4.2 に示す店舗Aは平成 26 年竣工、鉄骨造 1 階建てである。内外装材の損傷位置を同図に示す。
- ・ 強風の作用によって屋外（北東）に面する建具が屋内側に脱落・転倒した（写真 4.2）。調査時には、脱落した範囲をせっこうボード又は合板で塞いで仮復旧済みであった（写真 4.3、写真 4.4）。壁を支持していた上部には軽鉄下地が残っている（写真 4.5）。
- ・ 屋内では、北（北西）側と南（南東）側の壁が屋外側に変形した損傷状況を確認した（写真 4.6）。北（北西）側において、内装材の構成部材である上部ランナーと見られる軽鉄材が脱落、垂れ下がっていた（写真 4.7）。
- ・ 調査時には修復済みであったが、西側の天井が比較的広範囲にわたって損傷していた（写真 4.8）。天井は軽鉄材で構成される在来工法天井とみられ、ボードの種類、枚数は不明である。また、損傷範囲を修復した天井付近では、壁との取り付け部分において、目視で約 2~3cm 天井面が浮き上がっている様子が確認された（写真 4.9）。
- ・ 損壊した天井の上部の鋼板製屋根材が損壊しており、脱落している状況が確認された（写真 4.10）。調査時にはブルーシートで養生されており、鋼板製屋根材の復旧作業が行われていた（写真 4.11）。
- ・ その他、店舗入り口付近の駐輪場の屋根材が飛散していた（写真 4.12）。
- ・ 9 月 6 日に範囲を限定して営業再開し（天井が損傷した範囲は立入禁止）、9 月 9 日午前に天井の修復作業を完了したとのことである。
- ・ 店舗Aの損傷状況から推測される風の進入経路を図 4.2 に、想定される内外装材の被害の進展過程を図 4.3 に、それぞれ示す。

写真 4.2 屋外に面する建具の被害直後の状況
(当該店舗提供)

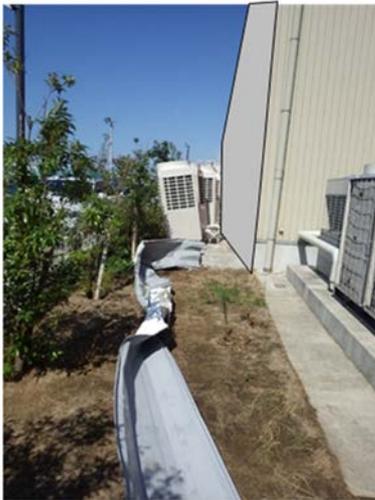
写真 4.10 鋼板製屋根材の脱落
(当該店舗提供)

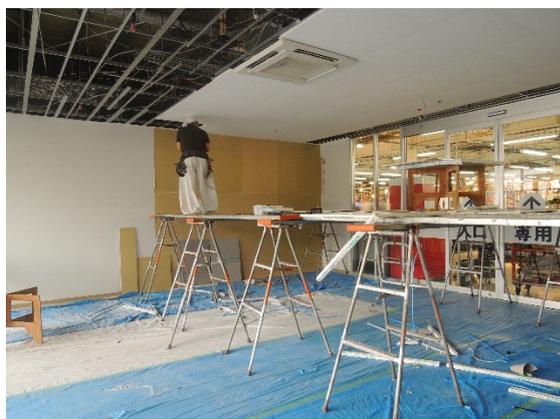
写真 4.15 天井の修復状況

- ・ 図 4.4 に示す店舗Bは鉄骨造1階建てである。内外装材の損傷位置を同図に示す。
- ・ 南東に面している店舗入口のガラス自動ドアが風除室内に脱落・転倒し、その直上に設けられていた天井が脱落した(写真 4.13)。風除室内側の自動ドアは破損を免れており、こちらからの風が店舗内に影響を与えることはなかったと見られる。なお、調査時には修復中であったが(写真 4.14、写真 4.15)、店舗は9月12日に営業を再開し、店舗出口を入口を兼ねた通路としていた。
- ・ 屋根の断熱材と鋼板製屋根材が広範囲にわたって飛散していた(写真 4.16)。なお、店舗の内部には天井が取り付けられていなかった。調査時点では、当該箇所を合板によって仮修復済みであった(写真 4.17)。
- ・ 店舗の南西側には、その外側にある倉庫・事務室と隔てる間仕切が設けられているが、その一部が店舗側に向かって倒壊していた(写真 4.18)。調査時点で壁は修復済みであったが、壁際の什器は使用不能となっており、覆いがかけられていた(写真 4.19)。この壁の裏側にある事務室通路部分の天井の吊り材や吊り先のハンガーが変形しており、ハンガーより下側が全面的に脱落していた(写真 4.20、調査時点では一部修復済み)。
- ・ 店舗の入口付近左側(南側)の庇に設けられた鋼板製屋根材(折板ぶき)が一部脱落していたほか、倉庫のシャッターが損傷している形跡が見られた(写真 4.21)。また、南西側に面するシャッターも同様に損傷していた。
- ・ その他、駐車場に設置してある看板脚部の折損(写真 4.22)やフェンスの著しい変形が見られた。
- ・ 店舗Bの損傷状況から推測される風の進入経路を図 4.4 に、想定される内外装材の被害の進展過程を図 4.5 に、それぞれ示す。

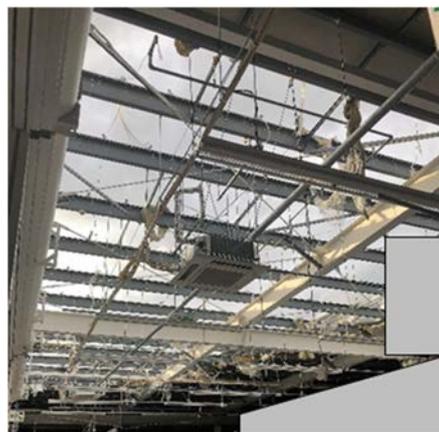
写真 4.16 鋼板製屋根の飛散
(当該店舗提供)

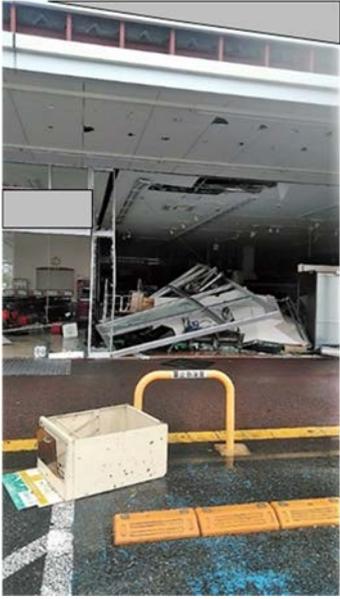
- ・ 図 4.8 に示す店舗Eは1階建てで、平成16年8月に営業開始している。内外装材の損傷位置を同図に示す。
- ・ 店舗Eの職員によると、店舗は9月6日に営業を再開したとのことである。
- ・ 被害発生直後の状況では、写真 4.36 に示す屋外(南東)に面する建具が屋内側に脱落・転倒し、写真 4.37 に示す別の屋外(南西)に面する建具が屋外側に脱落・転倒していた。調査時には、それぞれ合板等で仮修復されていた(写真 4.38、写真 4.39)。
- ・ 建具が脱落・転倒した結果、その内側にあるカート等が移動していた(写真 4.40)。また、入口の内側にある間仕切用の建具も脱落・転倒していた(写真 4.41)。なお、調査時には、この建具があった付近で天井の損傷は見られたものの、店舗Aの状況と異なり、店舗部分の内壁における内圧上昇による損傷は確認できなかった。
- ・ 脱落・転倒した建具は金物によって上部を留めていたとみられる(写真 4.42)。
- ・ 南東に面した壁面上にある軒天井の面材が損傷していた。吊りボルト直下のボードが抜けていると推測され、また、隅角部でのボードが破損していた(写真 4.43、写真 4.44)。
- ・ 入口付近の損傷のほか、南西側のガラス扉が損傷しており(写真 4.45)、調査時には仮修復されていた。
- ・ 店舗Eの損傷状況から推測される風の進入経路を図 4.8 に、想定される内外装材の被害の進展過程を図 4.9 に、それぞれ示す。

写真 4.36 南東に面する建具の脱落・
屋内への転倒(当該店舗提供)

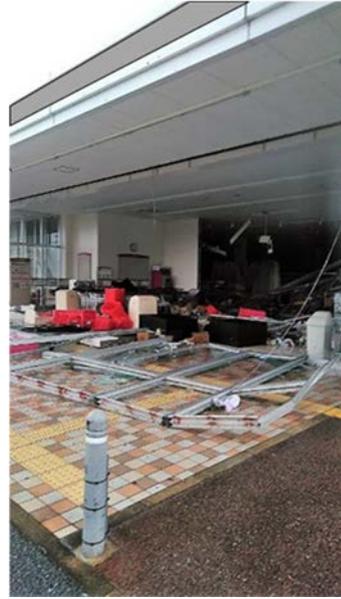
写真 4.37 南西に面する建具の脱落・
屋外への転倒(当該店舗提供)

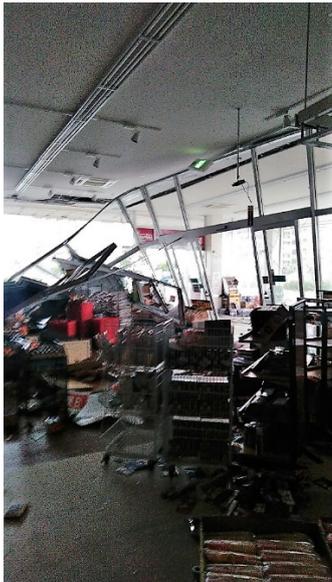
写真 4.40 建具の脱落・転倒とカート等の移動
(当該店舗提供)

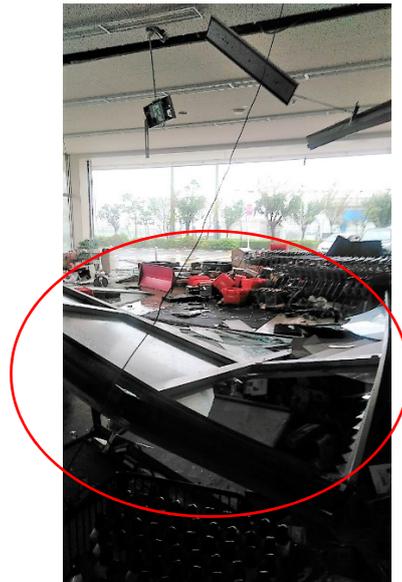
写真 4.41 入口内側にある建具の脱落・転倒
(当該店舗提供)

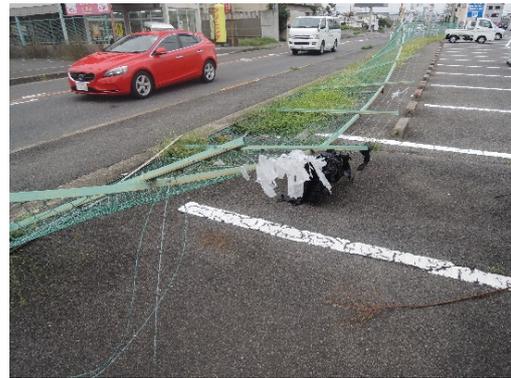
- ・ 南東に面する壁面上にある軒天井のボードが広範囲にわたって脱落しており（写真 4.46）、調査時には、エントランスの真上の範囲にネットを掛けた状態で営業再開していた。エントランスのガラスが損傷していたようであり、その範囲がブルーシートで養生されていた。
- ・ 店舗敷地内の鋼製屋根のふき材が損傷していた（写真 4.47）。また、道路に面する看板の脚部が折損し、フェンスも著しく変形していた（写真 4.48、写真 4.49）。

写真 4.49 フェンスの著しい変形
