# 令和元年台風第 15 号に伴う強風による建築物等被害 現地調査報告（速報）

国土交通省国土技術政策総合研究所  
国立研究開発法人建築研究所

## 1. はじめに

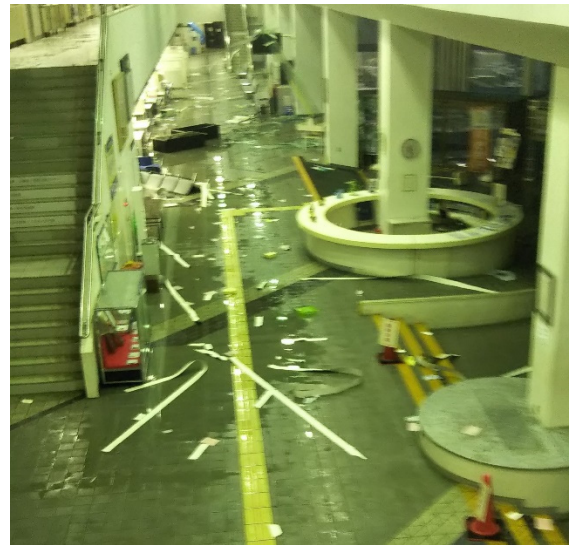
- 市原市役所から直線距離で約12km離れた千葉特別地域気象観測所では、9月9日午前4時30分ごろに最大瞬間風速57.4m/s、最大風速35.9m/sを記録している（表2.1～2.2参照）。
- 写真3.1に示す第2庁舎で22枚、議会棟で2枚の計24枚のガラスが破損した。第2庁舎のガラスの破損は全方位に数か所ずつ発生し、低層部に17枚、中高層部に5枚確認されている。
- 第2庁舎南面入り口付近（写真3.1の○印）で、方立形式のガラス3枚が破損した。これらのガラスは幅1900mm×高さ4500mm×厚さ10mmであり、応急復旧の状況を写真3.2～3.3、被災直後の状況を写真3.4～3.5にそれぞれ示す。南面入り口付近で上記のガラスが破損した結果、庁舎内に風が吹き込み、同庁舎北面のガラス（写真3.6）が複数枚破損したことが確認されている。
- 第2庁舎入り口付近南面のガラスの破損は今年の台風第24号でも発生しており、破損した箇所は壁として復旧している。また、その際に今回被害にあった窓ガラスはシーリング補修を施していた。
- 担当者の話によると、室内に飛来物と思われる物体は確認されていないことから、破損した窓ガラスはいずれも風圧力によるものとみられるとのことである。調査時には、写真3.7のようにベニヤ板などで応急復旧がなされていた。
- 屋外に面するガラスが破損した結果、庁舎内に風が吹き込み、地下1階の屋内中央部にあるガラスが

写真 3.5 第2庁舎南面入り口付近の被災直後の状況(2) (市原市提供)

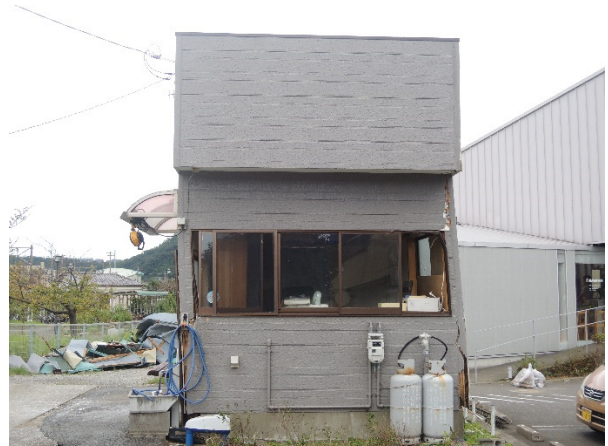
- ・ 鉄骨造 2 階建ての店舗 C の外壁が脱落しており（写真 4.1.7）、屋内の天井仕上げ材の被害も屋外から確認した。
- ・ 店舗 C の付近では、比較的築年数が経っていると思われる店舗併用住宅と駅舎で、多くの屋根瓦の移動を確認した（写真 4.1.8～4.1.9）。
- ・ 駅舎前の小規模木造建築物に残留変形を確認した（写真 4.1.10）。高さ約 860mm 建具の水平方向のゆがみ約 80mm より、約 5 度の傾きである。

写真 4.1.10 小規模木造建築物の残留変形

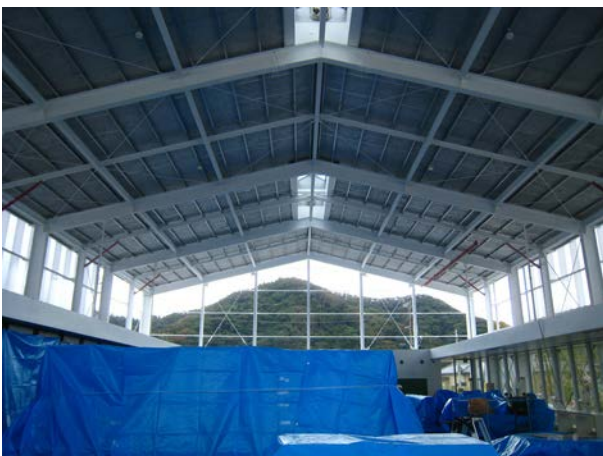
- ・ 写真4.1.11に示す店舗Dは、旧鋸南町立保田小学校の鉄骨造体育館を改装したものである。改装時に取り付けられた外壁材（写真4.1.12、樹脂製）は、鋼製の胴縁に取付金具を介して設置した仕組み（写真4.1.13）であり、その多くが脱落していた。外壁材の脱落した割合は桁行面よりも妻面のほうが大きく（写真4.1.14）、雨水が降り注ぐ状況（写真4.1.15）のようであった。

写真4.1.15 店舗Dの内部の様子

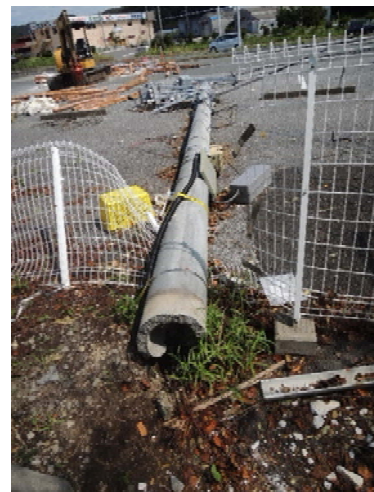
- ・ 木造平屋建ての店舗 F は、上記の店舗 E と同じ商業エリア内に位置している。小屋組が広範囲に飛散し、屋内でも天井が落下する等の著しい被害状況である（写真 4.2.5～4.2.6）。小屋組は店舗 F の北東側に落下していた（写真 4.2.7）。屋根材は鋼板製折板であり、短ほぞ部（ほぞ断面 30mm×30mm×長さ 45mm）を有する小屋束（かすがい打ち、写真 4.2.7 中の○印）が引き抜けていた。
- ・ 店舗 F に隣接する電柱が北東方向に折損していた（写真 4.2.8）。

写真 4.2.8 電柱の折損

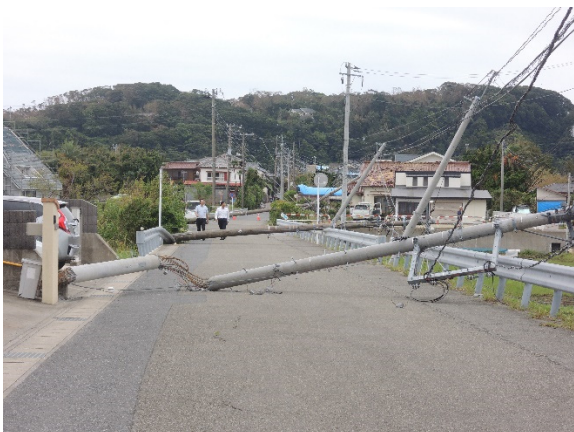
写真 4.2.13 電柱の折損

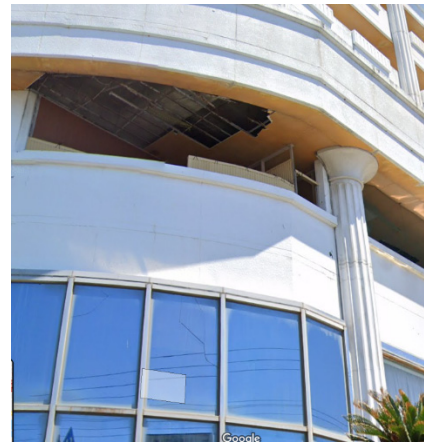
- ・ 宿泊施設 C の海に面した窓ガラスが破損していた(写真 4. 2. 21)。しかし、Google ストリートビューによると被災前から窓ガラスへのひびが入っていたと思われる(写真 4. 2. 22)。また、被災前から軒天井が破損していることも確認できる。
- ・ 写真 4. 2. 23 によると、エントランスの軒天井が風によって広範囲にわたって破損・脱落していることが確認できる。
- ・ 最上階の軒天井は隅角部に近い位置で破損していた。この破損状況は、他の階や場所ではあまり見られなかった(写真 4. 2. 24)。

写真 4. 2. 22 被災前の軒天井・窓ガラスの状況 (Google ストリートビュー(2019年5月撮影)より)

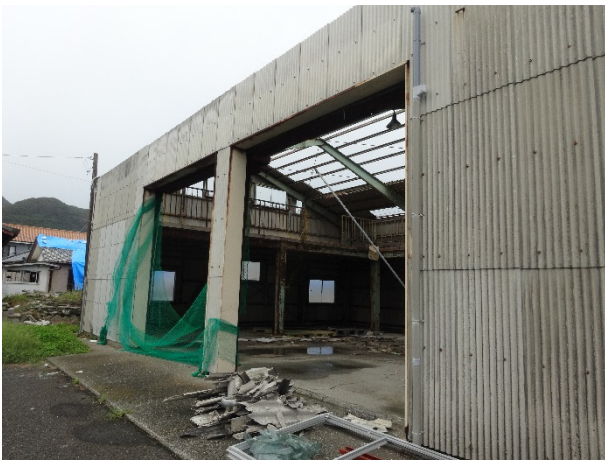
- ・ 写真 4.2.27 に示す農協施設 A は鉄骨造平屋建てであり、屋根が飛散していた(写真 4.2.28)。南西に位置する開口部付近や建物周囲の外壁等の被害は見られなかった。

写真 4.2.27 南西側の開口部

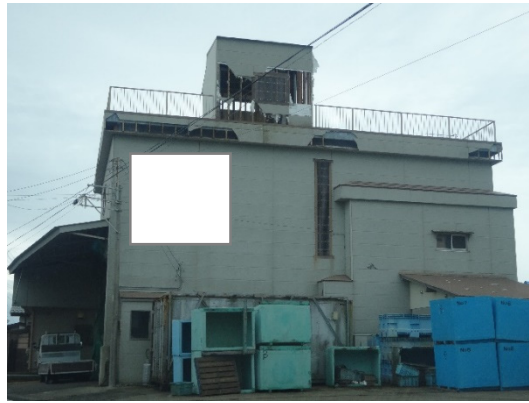
- ・ 塔屋の外壁材が風によって破損していた(写真 4.2.29)。

写真 4. 2. 29 塔屋の被害

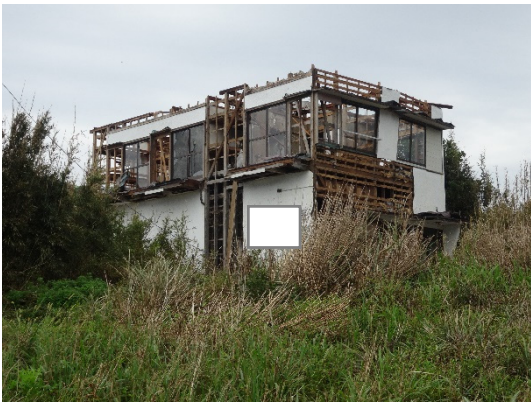
- ・ 木造住宅で屋根の飛散や上部構造の倒壊が見られた(写真 4. 2. 37~4. 2. 38)。これらの住宅は空き家と思われる。
- ・ 写真 4. 2. 39 の住宅は小屋組の飛散だけでなく、外壁材の脱落などの被害が見られた。
- ・ 軽量鉄骨造の車庫に、屋根の飛散と柱の倒壊があった(写真 4. 2. 40)。

写真 4. 2. 39 木造住宅の屋根の飛散と外壁の被害

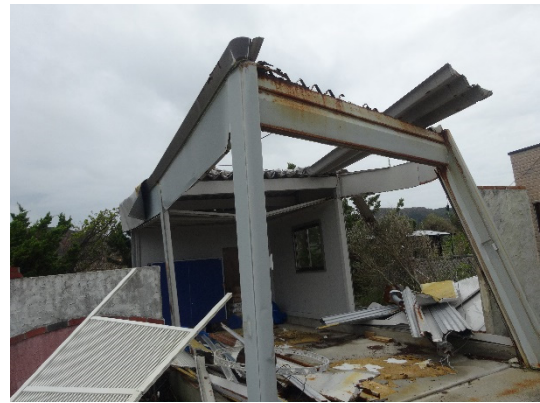
写真 4. 2. 40 軽量鉄骨造車庫の  
屋根の飛散と柱の倒壊

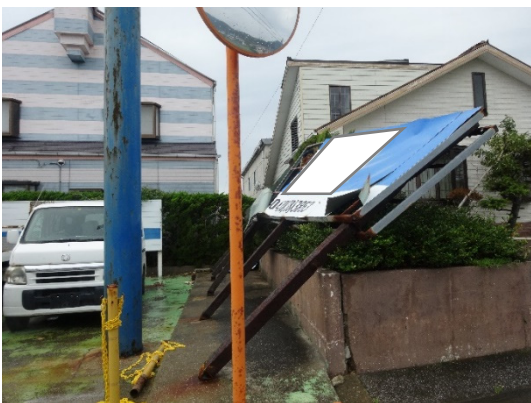
- ・ 住宅地での看板が倒れていた。写真 4. 2. 41 では柱脚部がさびており、折れるように倒れていた。
- ・ 写真 4. 2. 42 の看板は、写真を見る限り柱脚部は健全であるが、根元から倒れていたようである。

写真 4. 2. 41 看板の転倒(1)

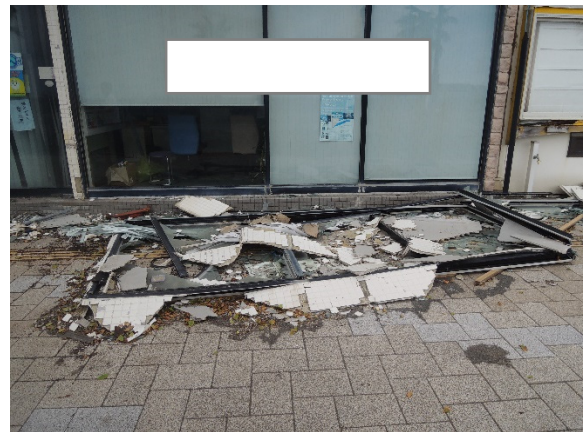
- ・ 写真 4.3.3 に示す店舗 I は海岸に面した鉄骨造 3 階建てであり、築約 30 年とのことである。
- ・ 2～3 階部分の外壁と開口部に被害が発生し、開口部の建具が路上に脱落していた（写真 4.3.3～4.3.5）。外壁と開口部に被害が生じた結果、2～3 階の店舗内に強風と雨水が吹き込み、書類等が散乱している状況であった（写真 4.3.6）。
- ・ 腐食が著しく、板厚が減少している鋼製部材を確認した（写真 4.3.7）。
- ・ 店舗 I に隣接する住宅では、屋根瓦の被害を確認した（写真 4.3.8）。

写真 4.3.4 建具の脱落

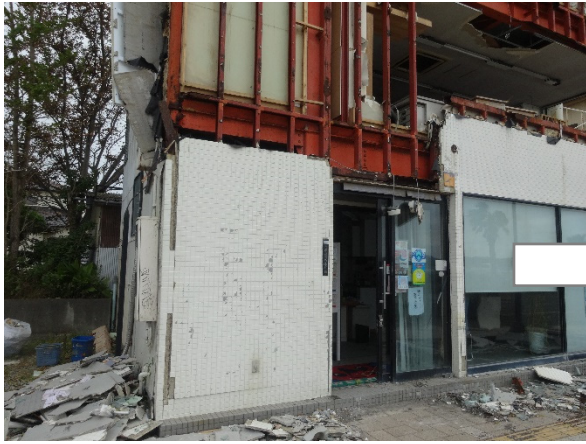
写真 4.3.5 外壁の脱落

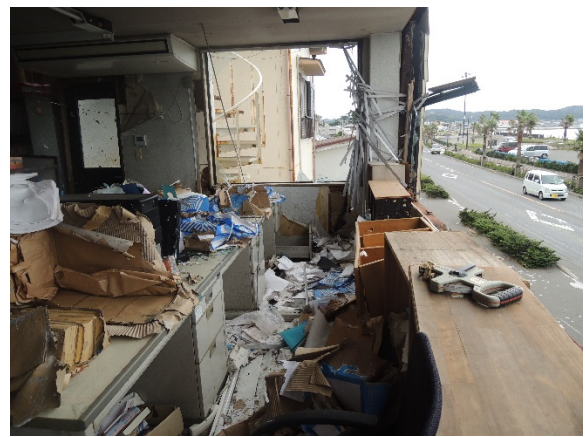
写真 4.3.6 店舗内の状況

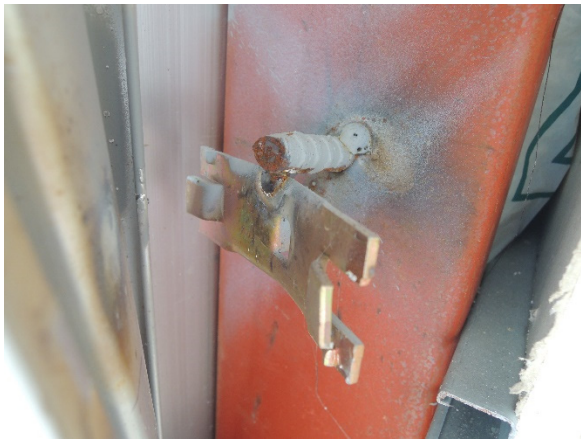
- ・ 鉄骨造平屋建ての店舗Jでは、屋外に面する建具の脱落被害が発生し、被害調査時には応急復旧の施工準備中であった（写真 4.3.9）。建具製品は約2か月入荷待ちの状況とのことである。
- ・ 建具は鋼製支持部材（縦枠材）と約400mm間隔で接合されていた（写真 4.3.10）。接合部の損傷状況としては、金具からの外れ（写真 4.3.11）、鉄筋—金具間の溶接部破損（写真 4.3.12）、鉄筋—鋼製支持部材間の溶接部破損（写真 4.3.13）を確認した。
- ・ 軒天井の隅角部に仕上げ材の損傷を確認した（写真 4.3.14）。

写真 4. 3. 11 建具と鋼製支持部材との接合部(1)

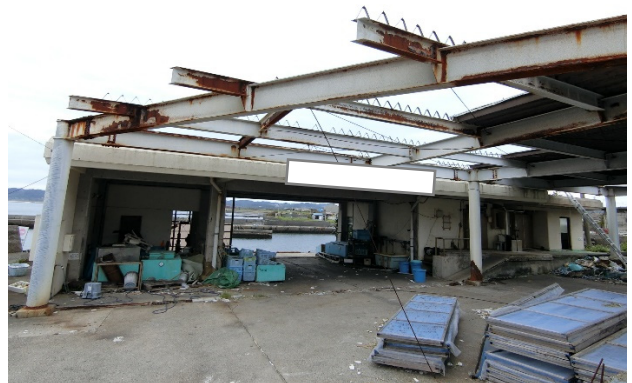
- ・ 海に面した漁港施設 A の屋根ふき材や外壁材が飛散していた (写真 4. 3. 15) が、近隣住民によれば、既に何年か使っておらず、Google ストリートビューによれば外壁材の一部は台風前に脱落していた (写真 4. 3. 17)。なお、調査時には同じ敷地内にある建屋の金属折板屋根が無かった (写真 4. 3. 16) が、Google ストリートビューによれば、台風前から無かったようである (写真 4. 3. 18)。

写真 4. 3. 16 漁港施設 A と同じ敷地内にある建屋

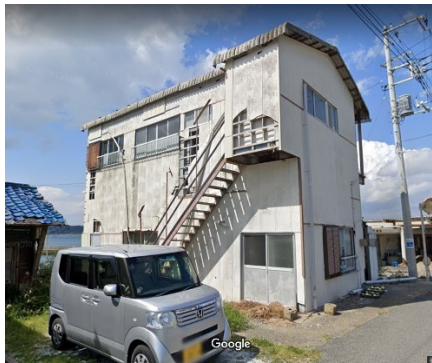
写真 4.3.17 漁港施設 A の被災前の状況\*

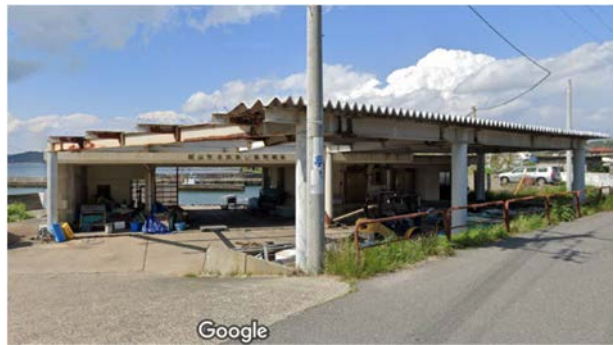
写真 4.3.18 建屋の被災前の状況\*

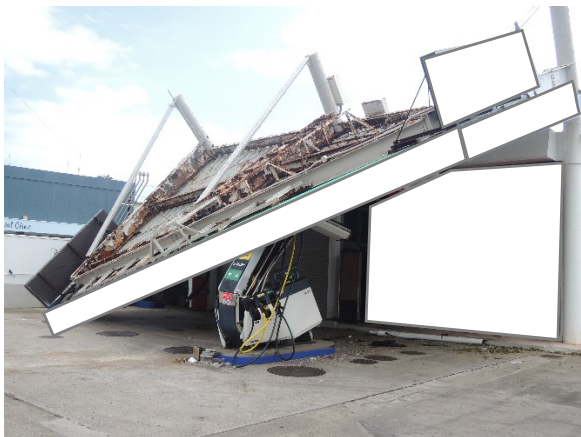
- ・ 片持ち梁構造のキャノピーを支持する 3 本の柱が折損し、キャノピー全体が落下していた (写真 4.3.19 ~4.3.21)。
- ・ キャノピー上面はさびが進行している状況である (写真 4.3.22)。

写真 4.3.19 キャノピーの落下

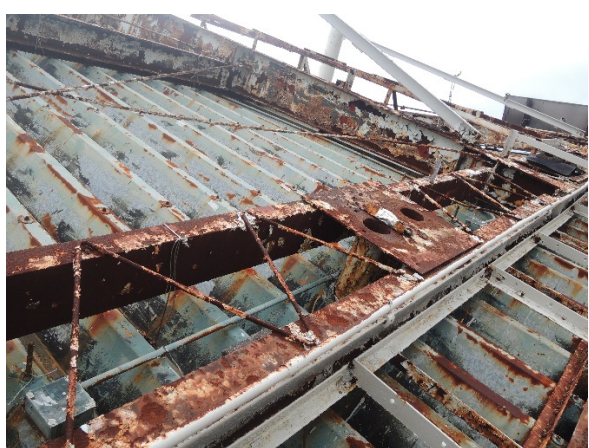
写真 4.3.22 キャノピー上面の状況

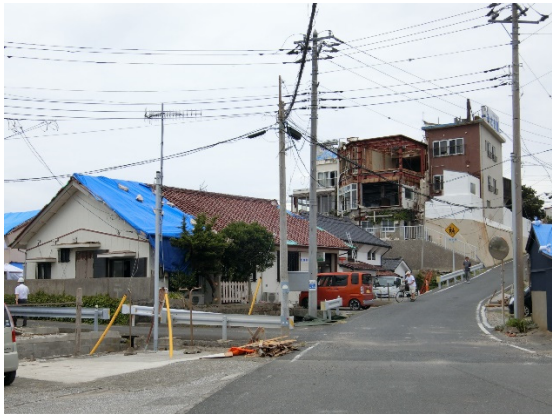
- ・ 写真 4.3.39 に示す鉄骨造の宿泊施設 F は傾斜地の中腹に立地しており、まともに受風したであろうと想像される鉄骨造の外壁が大きく脱落していた (写真 4.3.40)。宿泊施設であるが、被災時に営業していたかどうかは不明である。

写真 4. 3. 39 傾斜地の中腹に建つ宿泊施設 F

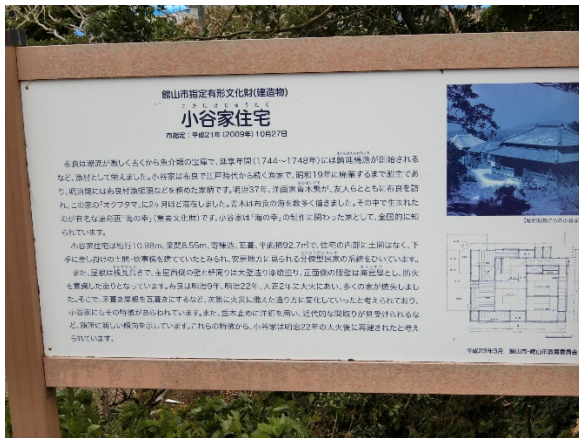
- ・ 写真 4. 3. 46 に示すように館山市指定有形文化財に指定された築 130 年の小谷家住宅は、外観上無被害と見られた（写真 4. 3. 47）。

写真 4. 3. 46 文化財に指定された木造住宅の概要

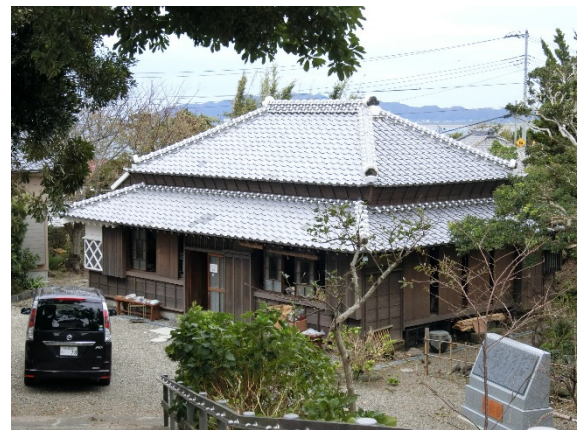
写真 4. 3. 47 ほぼ無被害の文化財建築物

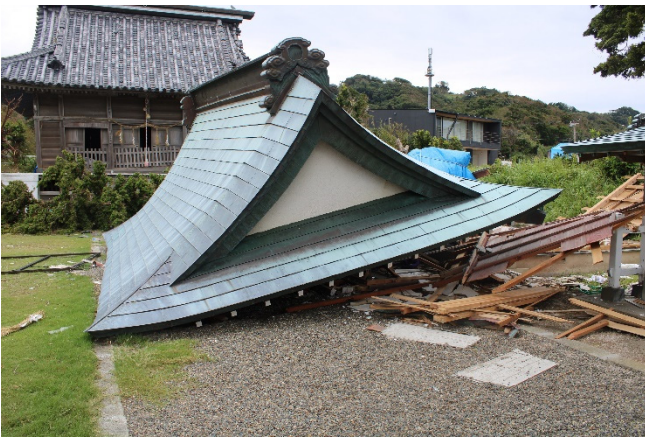
- ・ 寺社建築における倉庫の倒壊（写真 4. 3. 48）及び社殿の残留変形（写真 4. 3. 49：目視で 1/30rad 程度）が確認されたが、いずれも北向きに生じていた。

写真 4. 3. 48 倉庫の倒壊

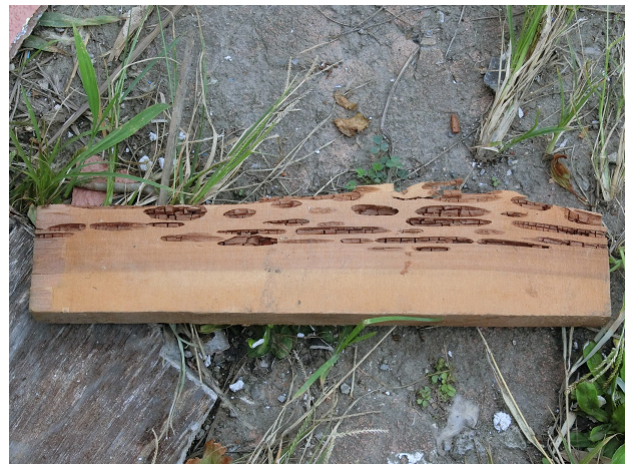
- ・ 写真 4. 3. 61 に示す 2 棟の木造住宅は構造的にはほぼ同一の仕様と思われる、ほぼ同程度の風圧力を受けたものと考えられる。
- ・ 海岸から見て右側の住宅（黄色の外壁）には一部の構造躯体に腐朽（写真 4. 3. 62）が確認され、屋根と外壁の一部が飛散した（写真 4. 3. 63）。
- ・ 一方、左側の住宅（橙色の外壁）は屋根が飛散した上、外壁の一部が飛散していた（写真 4. 3. 64）。左側の住宅は右側の住宅より著しい腐朽と蟻害（写真 4. 3. 65）が発生しており、これが被害を拡大させた可能性がある。なお、蟻害を受けた部材（写真 4. 3. 66）を確認すると腐朽した部分ではない箇所にも蟻害が生じていたため、イエシロアリによる食害を受けたものと考えられた。

写真 4.3.66 写真 4.3.61 左側の住宅の蟻害を受けた部材

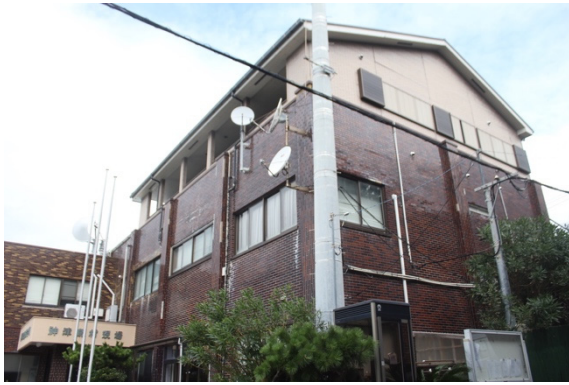
- ・ 外観上、村役場庁舎はほとんど無被害であった(写真5.1.1)が、東側にあたる裏手に軽微な被害(写真5.1.2)があった。
- ・ 最大瞬間風速58.1m/sが観測されたのは神津島空港の風速計(写真5.1.3)であり、村役場の庁舎屋上にある風速計(写真5.1.2)が観測した最大瞬間風速は53m/sであるとのことであった。神津島村の市街地は北、東、南の三方を山に囲まれており(図5.1.2)、南側の丘陵上部に位置する空港より市街地に実際に作用した風速は小さいと考えられた。

写真 5.1.1 神津島村役場の外観(1)

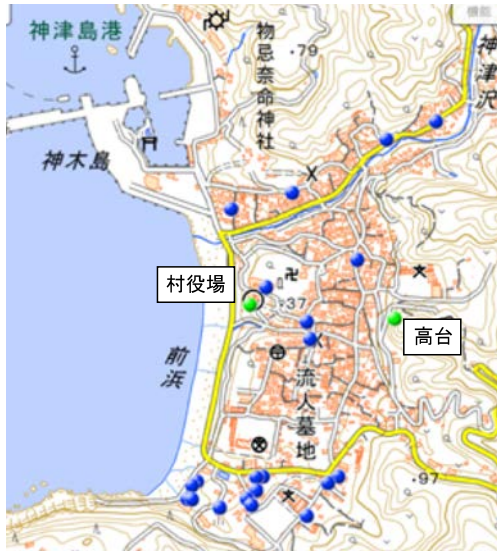
図 5.1.3 調査範囲 (右の緑丸が高台)  
(地理院地図に地点名と丸印を追記して掲載)

- 図 5.1.3 の緑丸 (右) にある高台から西の方角をみた市街地の様子を写真 5.1.4~5.1.6 に示す。ブルーシートで覆われた屋根や緑色の防水シートで覆われた屋根が点在していることがわかる。高台のフェンスやベンチも写真 5.1.7~5.1.8 のように破損していた。

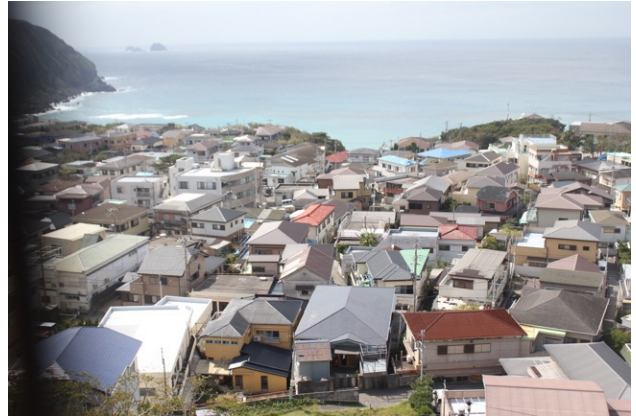
写真 5.1.4 高台から見た市街地の様子 (南部)

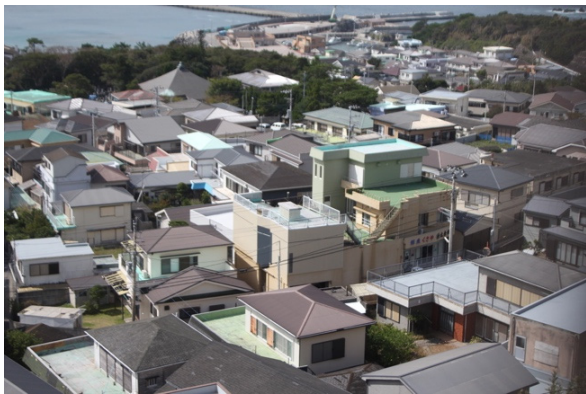
写真 5.1.5 高台から見た市街地の様子  
(中部)

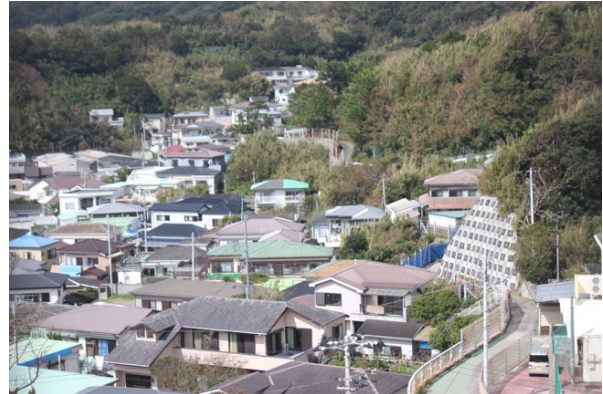
写真 5.1.6 高台から見た市街地の様子  
(北部)

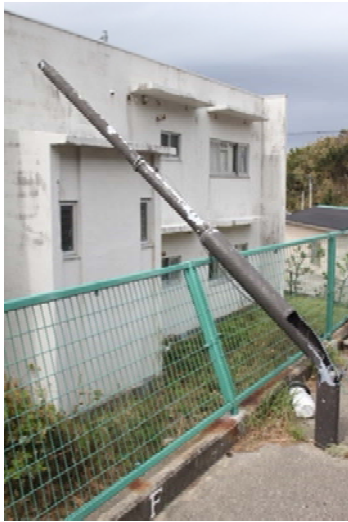
- 街灯（写真 5. 1. 17）や自動車（写真 5. 1. 18）などには、飛来物の衝突によるものと思われる被害が生じていた。
- 住宅の屋根（写真 5. 1. 19）や壁（写真 5. 1. 20）の破損が見られ、ビニルシート等による応急的な処置が施されているものも多く見られたが、なかにはルーフィングによる補修（写真 5. 1. 21）も見られた。
- 例えば写真 5. 1. 19 の住宅のように開口部に厚さ 30 mm、幅 150 mm 程度の木材を横向きに開口枠の両端に設置された溝付き受け材（写真 5. 1. 22）に嵌め込んだ上でビス留めして横張りし、台風に備えるという習慣がある。この対策を施している、又は台風襲来時に施していたであろう家屋は概して窓ガラスが割れていなかった。

写真 5.1.17 飛来物の衝突により破損したと思われる街灯

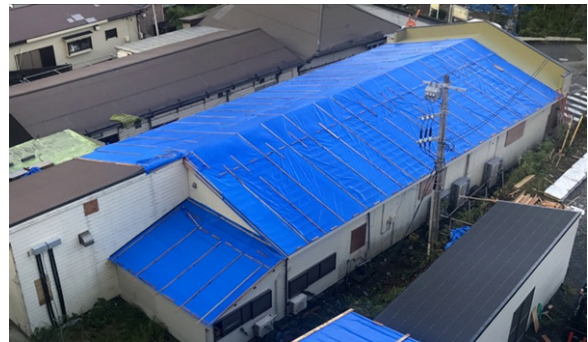
- 屋根材が飛散した店舗 A（写真 5.1.23）では、屋根に応急的な処置が施されブルーシートで覆われていた（写真 5.1.24）。
- 店舗入り口付近（写真 5.1.25）からの目視した限りでは、内部の天井材には大きな被害は見られなかった（写真 5.1.26）。
- 店舗 A の道を隔てて反対側にあったゴミ捨て場は SNS 等の情報から倒壊したものと判断され、残骸もほぼ片付けられていた（写真 5.1.27）が、基礎の上に残った土台に腐朽と蟻害（写真 5.1.28）が観察された。
- 店舗 A の北東に隣接する鉄骨造 4 階建ての宿泊施設 A（写真 5.1.29）では、建物の隅部で軒天井部材の破損（写真 5.1.30）が見られた。

写真 5.1.24 ブルーシートで覆われた  
店舗 A の屋根 (2)

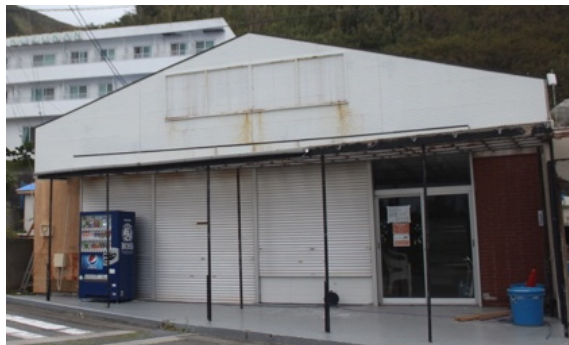
写真 5.1.25 正面から見た店舗 A の様子

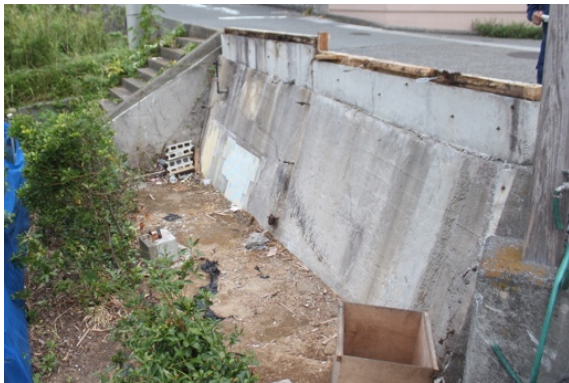
写真 5.1.27 倒壊して撤去された  
ゴミ捨て場の跡

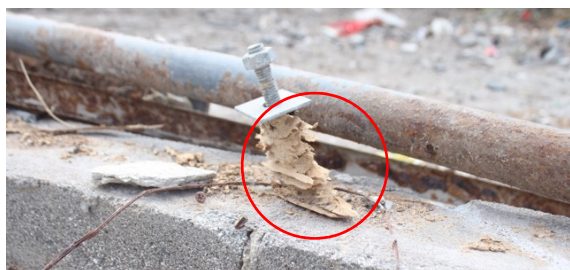
に残ったアンカーボルトのナットの位置（写真 5.1.37）から 90mm 角の土台が使用されていたと推定される。アンカーボルト廻りに残った土台の欠片（写真 5.1.38）から蟻害が観察された。

写真 5.1.38 土台の蟻害

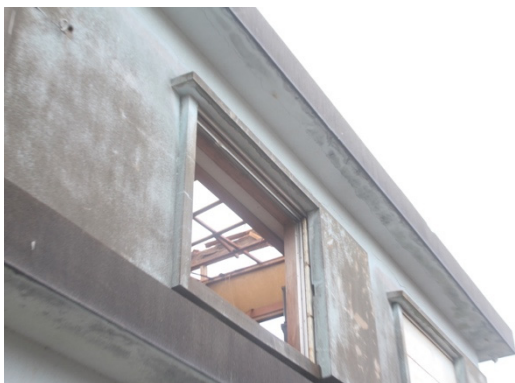
写真 5. 2. 26 写真 5. 2. 25 の住宅の内部の様子
